부재 해석을 통한 경주 고선사지 삼층석탑의 연혁 추적

Tracking the History of the
Three-story Stone Pagoda from
the Goseonsa Temple Site in
Gyeongju through an Analysis
of Component

전효수

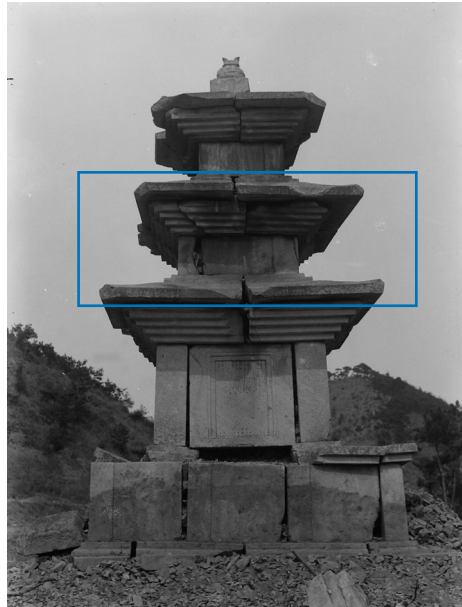
도2. 1943년 개건 직전(南面)

일제강점기 1943년 수리·개건과 관련된 사진은 유일하게 국립경주박물관(1943년 당시 조선총독부박물관 경주분관)이 보관 중인 아카이브 자료에서 남면(南面)의 전·후 상황을 확인 할 수 있는 유리건판 2점이 확인되었다. 이 두 장의 사진은 비록 한쪽 면이지만, 현재까지 확인된 일제강점기 개건 전·후 상태를 확인 할 수 있는 유일한 자료다. 유리건판을 고화상으로 변환하여 분석한 결과, 유실된 석재를 신석으로 대체한 것 외에 기단부, 탑신부, 상륜부의 부재 변동은 없었던 것으로 확인되었다^{[도2], [도3]}.

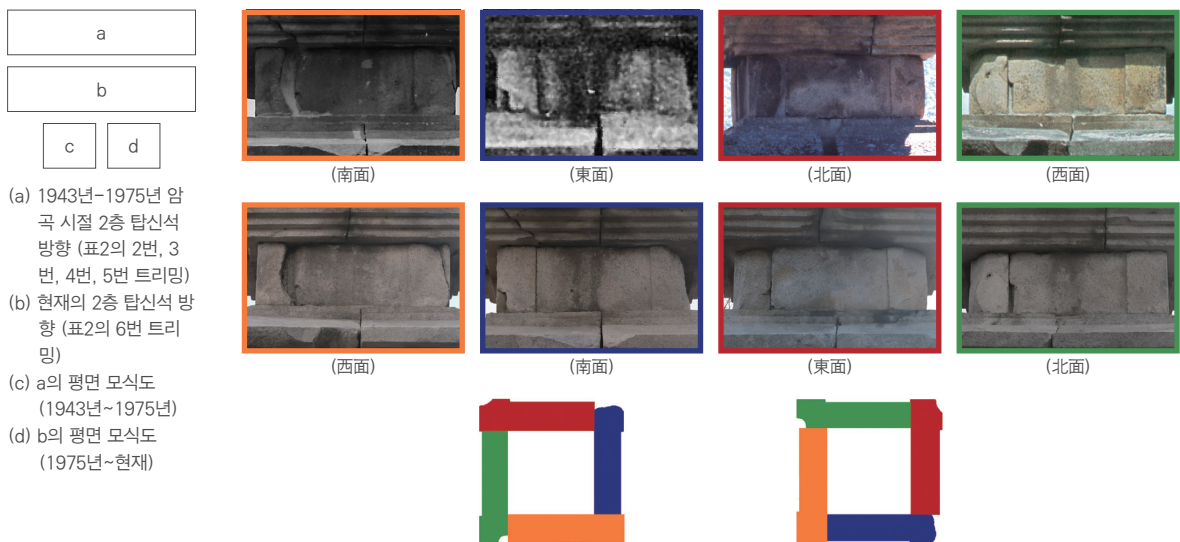
도4. 2층 탑신석의 회전 내용

우선, 2017년 정밀안전진단에서 제기되었던 2층 탑신석의 회전가능성 문제는 화상 분석결과 1975년 암곡동에서 현 위치로 이전하는 과정에서 오른쪽 방향으로 90도씩 회전하여 배치된 것으로 판명되었다^[4].

한편, 이러한 내용과 연계해 보면 2층 탑신석의 회전 이유는 1층과 2층의 옥개석을 바로잡는 과정에서 각 층의 옥개석과 2층 탑신석 사이의 결구 관계가 확인되어 회전시켰을 가능성, 구조적 결함의 대안으로 회전시켰을 가능성이 있다. 때문에 탑신석의 회전 문제는 향후 석탑을 해체할 기회에 내부구조를 확인하기 전까지는 판단을 유보할 수밖에 없어 보인다.

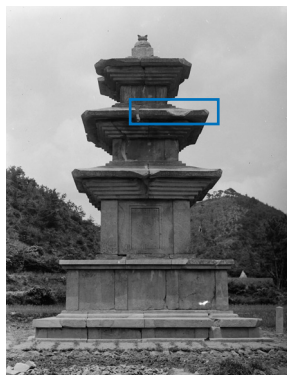
도5. 1943년~1975년 南面

더불어, 1975년 해체·이전 과정에서 2층의 옥개석 1매와 1층의 옥개석 1매가 서로 바뀌어 배치 되었다는 사실이 추가적으로 확인되었다[도5], [도6], [도7], [도8].

우선 1층과 2층 옥개석의 변동이 가능했던 이유는, 고선사탑의 옥개석은 한 몸이 아니라 4매가 모여 조합된다는 구조적 특성이 1차 원인이다. 즉, 고선사탑의 각 층별 옥개석 4매는 각기 크기(너비)가 다르게 재단되었는데, 공교롭게도 1층의 작은 것 1매와, 2층의 큰 것 1매의 크기가 엇비슷하다.

수치상으로는 현재 1층에 위치한 옥개석(과거 2층) 1매의 너비는 $2,320\text{mm} \times 2,275\text{mm}$, 2층 옥개석(과거 1층) 1매는 $2,270\text{mm} \times 2,080\text{mm}$ 정도로 두 부재의 크기 차이는 45mm , 190mm 이다. 이 값은 1층 옥개석의 전체 너비 $4,750\text{mm}$ 에 대비 각각 0.9%와 4%, 2층 옥개석의 전체 너비 $4,280\text{mm}$ 에 대비하면 1%와 4.4%의 오차로 계산된다.

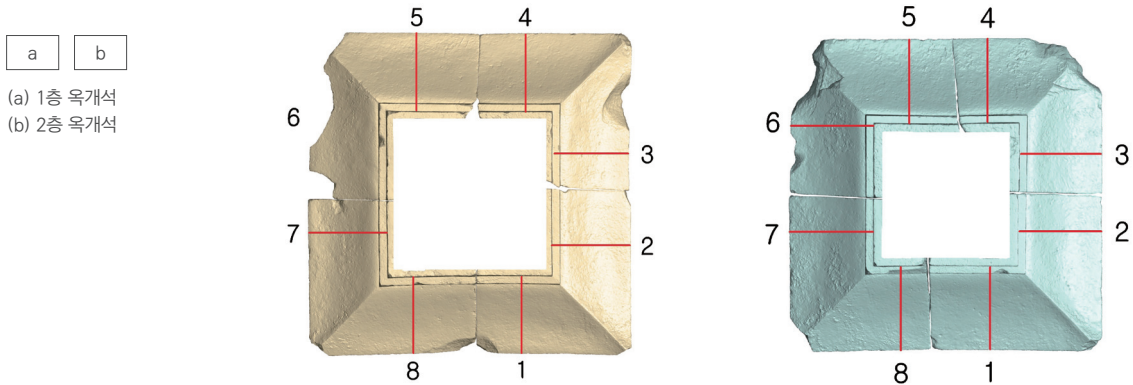
도9. 옥개석의 두께 측정위치(현재 옥개석의 3차원 스캔 평면화상)

측정 결과를 살펴보면, 1층과 2층의 옥개석은 [도9]의 a(1층) 3,4 측정 부재와 [도9]의 b(2층) 1,2 측정 부재가 바뀐 것인데, 현재 각 옥개석의 두께는 같은 층의 옥개석 부재와 수치상 특이점이 발견되지 않는다.

측정위치	1층 (cm)	2층 (cm)
1 (남면 우)	76	78 (과거 1층)
2 (동면 좌)	75	79 (과거 1층)
3 (동면 우)	75 (과거 2층)	79
4 (북면 좌)	76 (과거 2층)	79
5 (북면 우)	76	79
6 (서면 좌)	측정불가(파손심각)	79
7 (서면 우)	75	79
8 (남면 좌)	74	78

또한, 확인되는 사실은 현재 고선사탑 1층, 2층 옥개석의 연접선이 사선으로 들어맞고 있고, 탑신 받침의 조각 또한 자연스럽다는 점이다[도9]. 반면, 3차원 스캔 데이터를 편집하여 옥개석의 조합을 75년 이전의 상태로 편집해 본 결과 부재간의 간격이 벌어지는 등 구조적 불안정성이 확인되었다[도10].

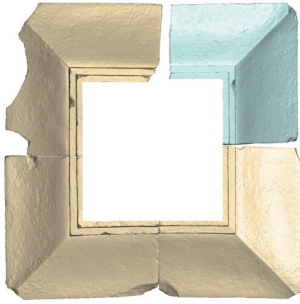
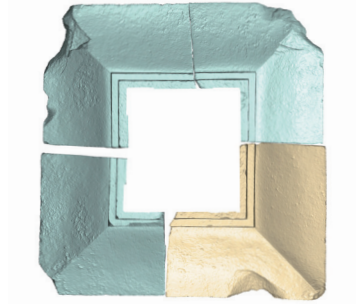
도10. 1943년~1975년의 옥개석 부재 재구성

이러한 내용을 종합했을 때, 현재 1층과 2층의 옥개석 위치는 오류가 아니며, 1975년 이전 과정에서 기존의 오류를 수정한 결과로 판단된다.

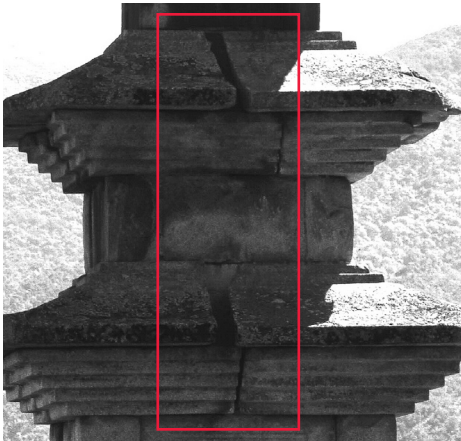
도11. 1943년~1975년 北面 1층 2층 옥개석

이러한 결론은 1975년 석탑이전 전에 촬영된 사진으로도 뒷받침 되는데, 실제로 북면의 1층과 2층, 남면과 서면의 2층 옥개석 부재의 간격이 벌어져 있음이 확인된다[도11], [도13], [도15]. 이것은 짝이 맞지 않는 옥개석을 인위적인 비례로 조합하다보니 부득이하게 옥개석의 간격을 벌릴 수밖에 없었음을 증빙한다.
