영월 하송리 출토 금속유물 보존처리 및 제작기법 연구

Production Techniques for
the Metal Artifacts Excavated
in Hasong-ri, Yeongwol and
Their Conservation Treatment

이병훈^{1,*}, 고흥순¹, 김수기²

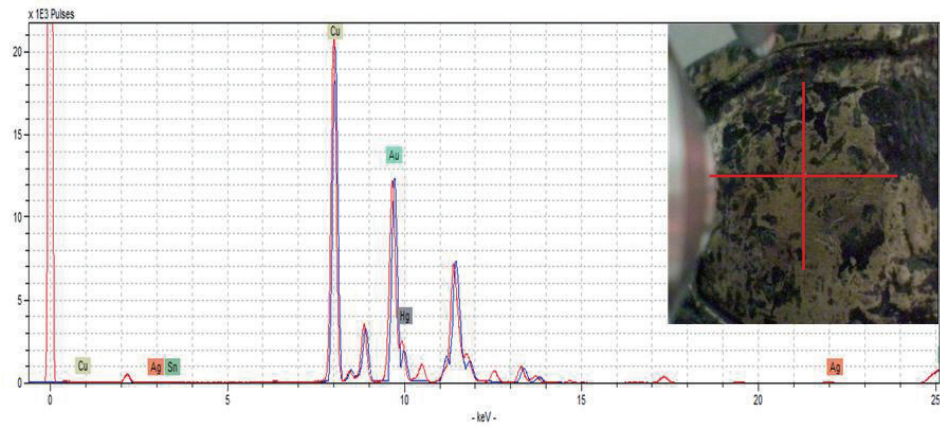
도3. 금동소형풍탁 1지점 분석 위치 및 spectrum

금동소형풍탁의 분석은 비교적 도금이 비교적 잘 남아있는 부분 2 points와 부식화합물이 덮여 있는 표면 1 point를 대상으로 실시하였다. 도금이 비교적 잘 남아있는 표면에서는 주석이 소량 검출되어 소지금속은 청동(Cu-Sn)임이 확인되었고, 미량 원소는 은이 검출되었다. 또한 표면에 금(Au)과 수은(Hg)이 비교적 많이 검출되는 것으로 보아 수은아말감법으로 도금한 것으로 판단되었다(도3~4, 표2~3). 부식화합물이 덮여 있는 표면을 분석한 결과 Au와 Hg는 소량 확인되었고, 상대적으로 Sn과 Pb가 확연히 높은 수치로 검출되었다.

Element	Cu	Ag	Sn	Au	Hg	Total
Conc. %	44.143	1.176	1.157	46.456	7.068	100.00

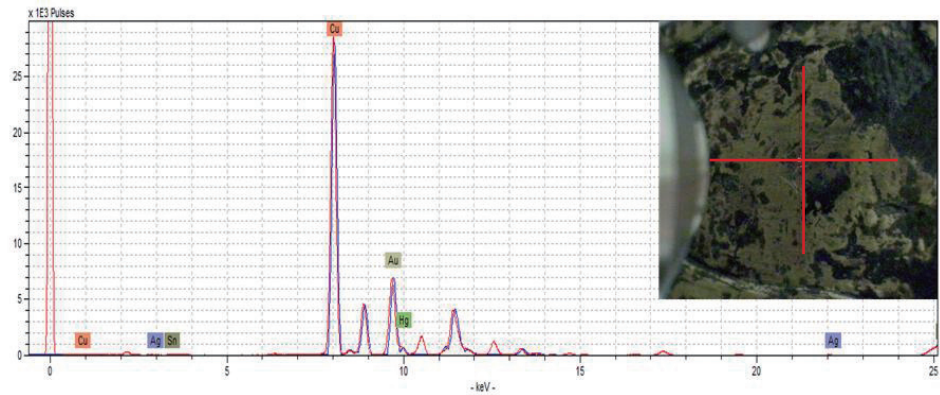
도4. 금동소형풍탁 2지점 분석 위치 및 spectrum

Element	Cu	Ag	Sn	Au	Hg	Total
Conc. %	63.124	1.214	6.21	27.08	2.372	100.00

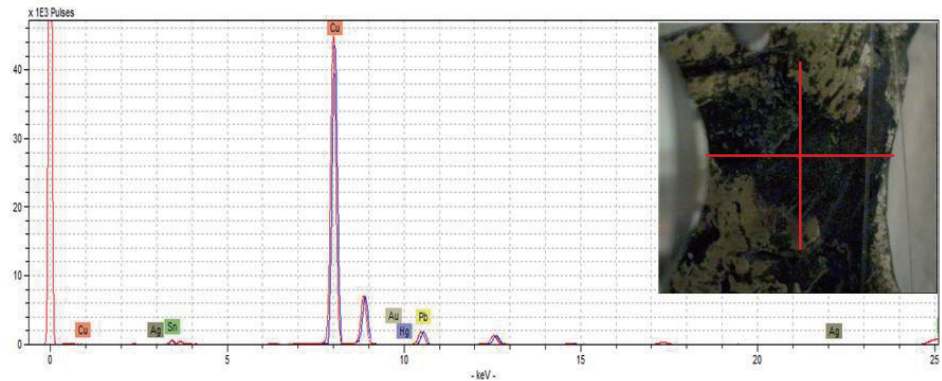
도5. 금동소형풍탁 3지점 분석 위치 및 spectrum

Element	Cu	Ag	Sn	Au	Hg	Pb	Total
Conc. %	65.834	0.642	28.269	0.06	0.083	5.112	100.00

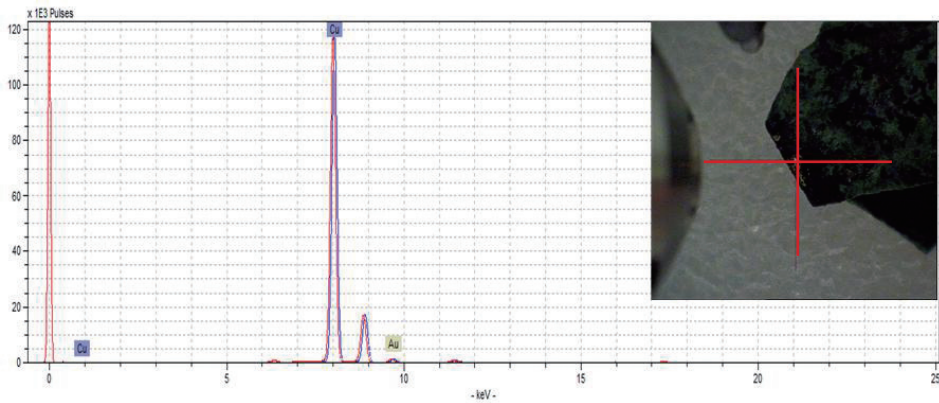
도6. 풍설 1 분석 위치 및 spectrum

풍설 두 점은 부식층이 표면 전체적으로 덮여있어서, 도금의 흔적이 가시적으로 확인하기 힘들었다. 하지만, 금동소형풍탁과 함께 출토되었기 때문에 형태적으로 관련성이 있을 것이라 추정하여 도금의 흔적을 찾고자 하였다. 표면분석 결과 구리(Cu) 성분이 98%정도이며, 금(Au)은 소량 검출되었고 수은(Hg)은 확인되지 않았다(도6~7, 표5~6). 따라서 순동을 사용한 것으로 보아 전성 및 연성을 부여하기 위한 것으로 추정되며, 금 성분이 소량 검출된 것은 함께 매장되어 있던 금동풍탁의 영향이거나, 불순물로 포함되었을 가능성이 있다.

Element	Cu	Au	Total
Conc. %	97.945	2.055	100.00

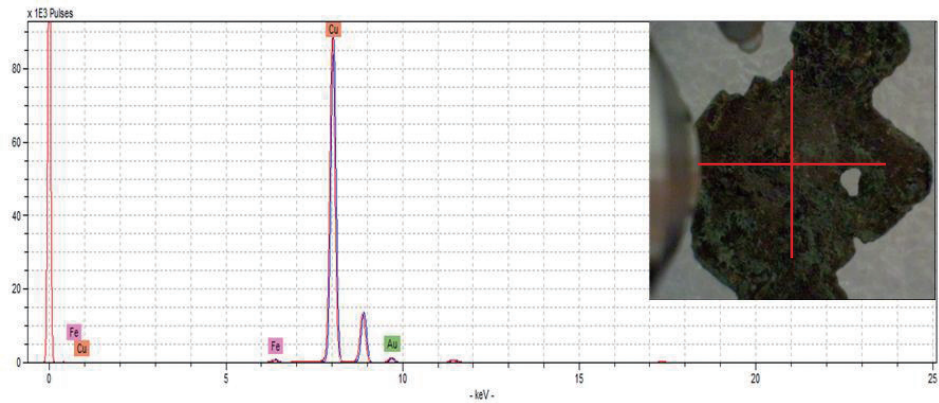
도7. 풍설 2 분석 위치 및 spectrum

Element	Cu	Au	Fe	Total
Conc. %	96.769	2.425	0.806	100.00

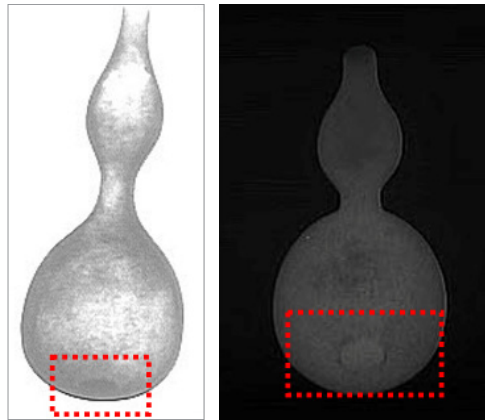
도8. 청동병 X-ray 촬영결과

따라서 청동병이 은병이라면 은(Ag)이 검출될 것이라 전제하고, 분석을 실시하였다. 우선 X-ray 촬영을 통해 상세한 형태를 살펴보았다. X-ray 촬영 결과 형태는 은병과 유사하나 저부의 가운데 부분에 작은 구멍을 막았던 것으로 보이는 흔적이 확인되었다(도8).

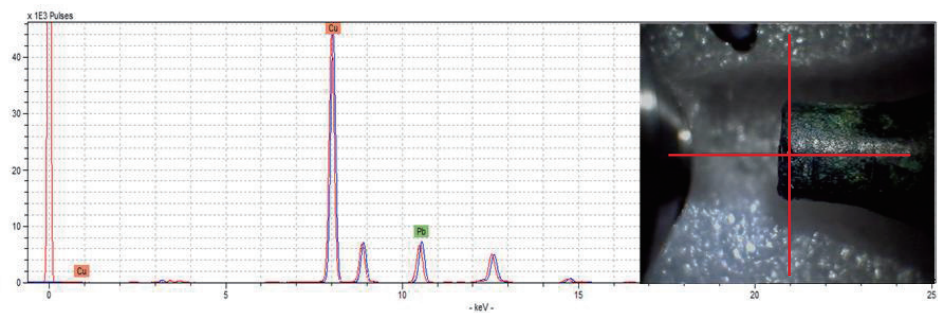
도9. 청동병 1지점 분석 위치 및 spectrum

Element	Cu	Pb	Total
Conc. %	76.858	23.142	100.00

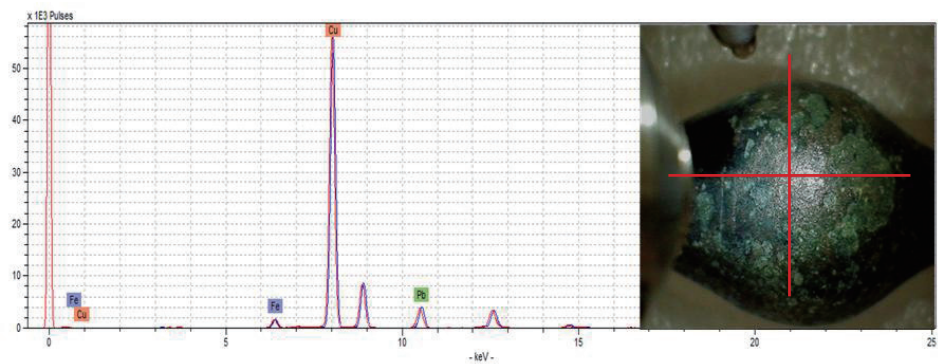
도10. 청동병 2지점 분석 위치와 spectrum

Element	Cu	Pb	Fe	Total
Conc. %	86.234	11.278	2.488	100.00

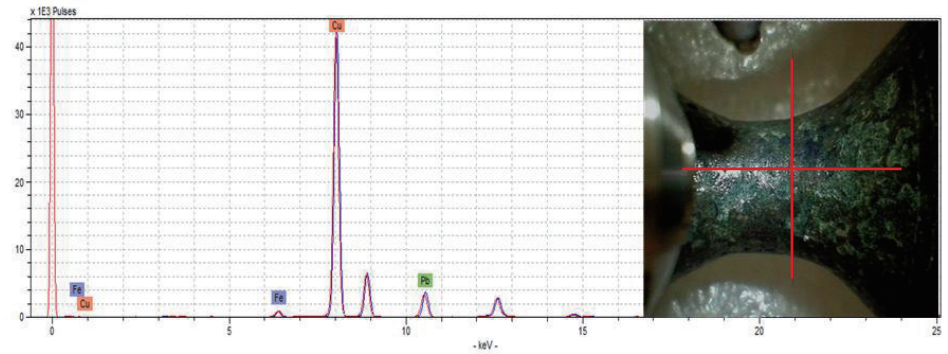
도11. 청동병 3지점 분석 위치와 spectrum

Element	Cu	Pb	Fe	Total
Conc.%	84.675	13.513	1.812	100.00

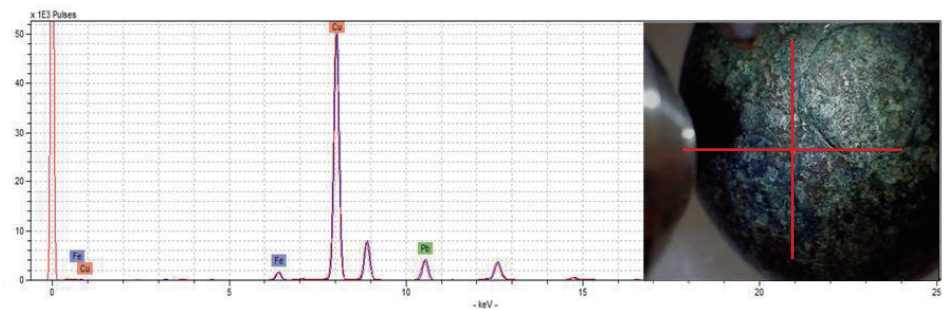
도12. 청동병 4지점 분석 위치와 spectrum

Element	Cu	Pb	Fe	Total
Conc.%	84.217	13.131	2.652	100.00

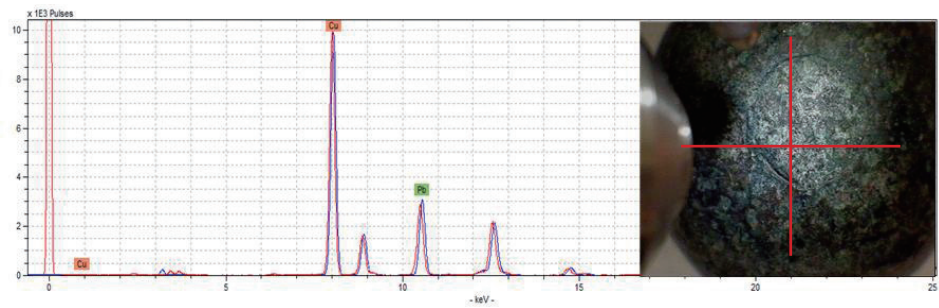
도13. 청동병 5지점 분석 위치 및 spectrum

표면의 정성 분석결과 모든 부분에서 은(Ag)이 검출되지 않았다. 또한, 구리(Cu)의 성분이 77%이상 높게 검출되고, 청동병 바닥의 가운데 막혀있는 부분은 Cu가 63%정도로 낮고, 구연보다 더 높은 함량의 납(Pb)이 검출되었다.

Element	Cu	Pb	Total
Conc. %	63.639	36.361	100.00

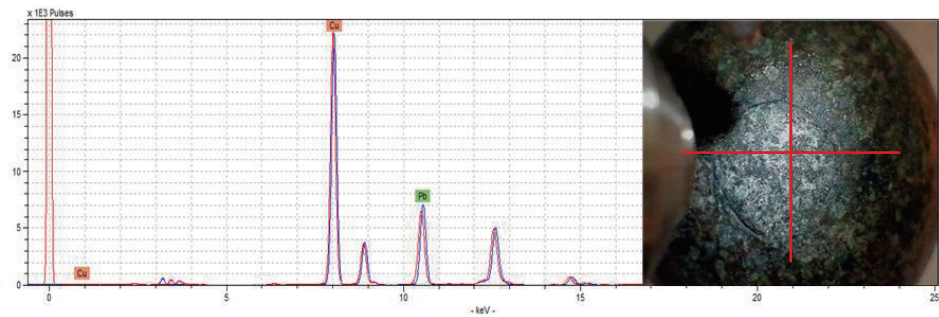
도14. 청동병 6지점 분석 위치 및 spectrum

Element	Cu	Pb	Total
Conc. %	62.989	37.011	100.00
