충주 정토사지 홍법국사탑비의 보존과학적 연구

Study for the Conservation
Treatment of the *Stele for
National Preceptor Hongbeop*
from the Jeongtosa Temple Site
in Chungju

채우민^{1*}, 황형성²

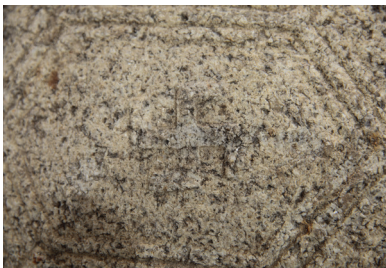
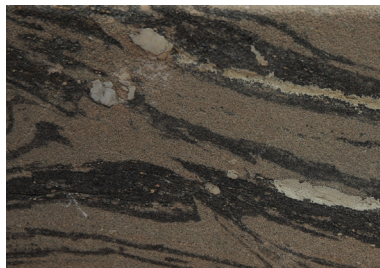
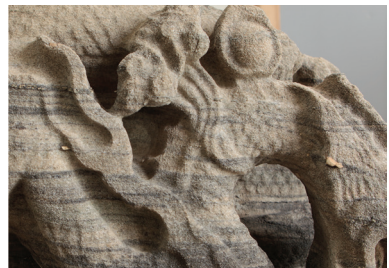
도5. 홍법국사탑비의 표면상태

육안 관찰 결과, 귀부는 회백색의 중립질 내지 조립질의 입자크기를 가지며, 부분적으로 흑운모와 백운모가 관찰되는 복운모 화강암이다(도 5 a). 비신은 담홍색을 띠고 암회색이 혼재되어 나타나는 중립질 입자크기의 석회암이며, 우백질과 우흑질 부분이 교호되어 보인다. 일부에서는 거정질의 장석이 수반되고 유색광물의 군집이 엽리형태로 관찰된다(도 5 b). 이수는 전체적으로 회백색의 결정질 석회암으로 중립질의 입자크기

를 보인다. 일부에서는 미세 줄무늬가 발달한 산출 특징을 보인다(도5 c).

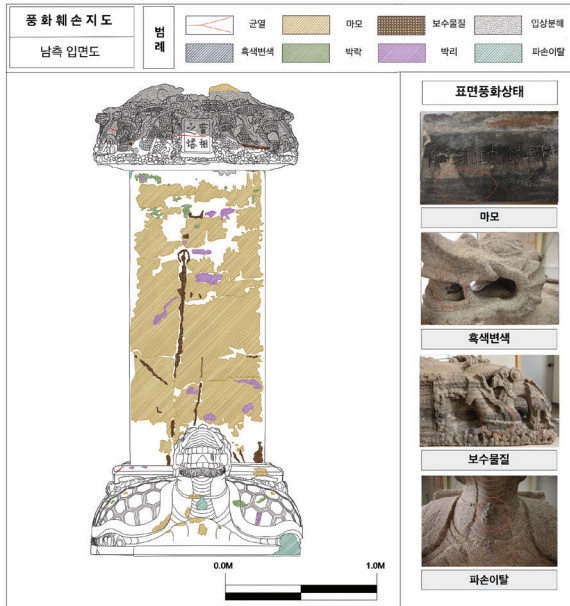
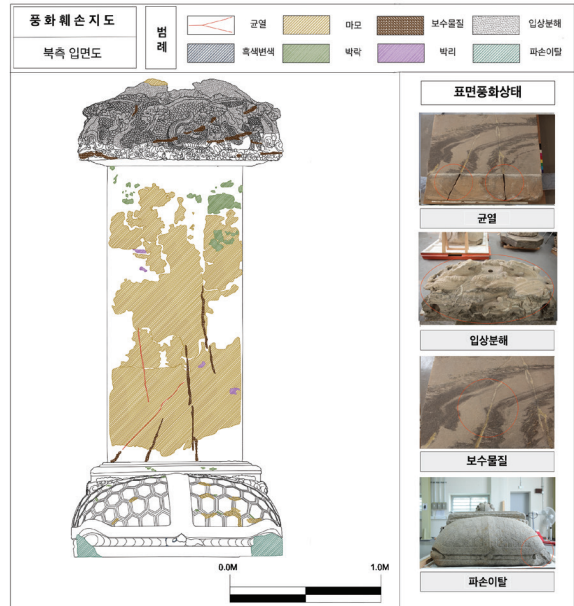
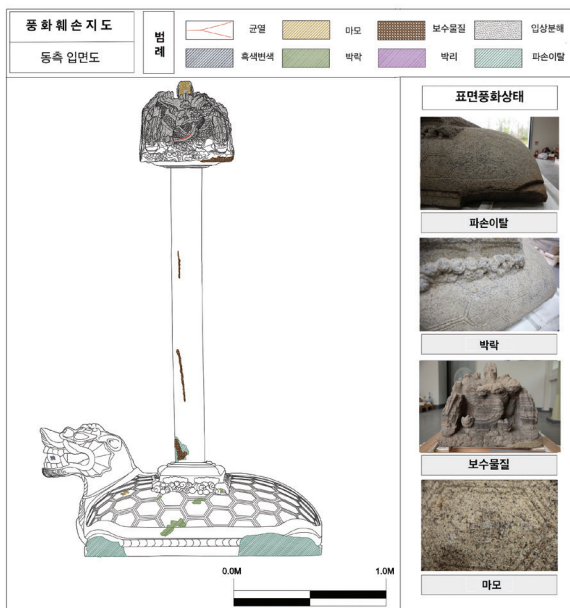
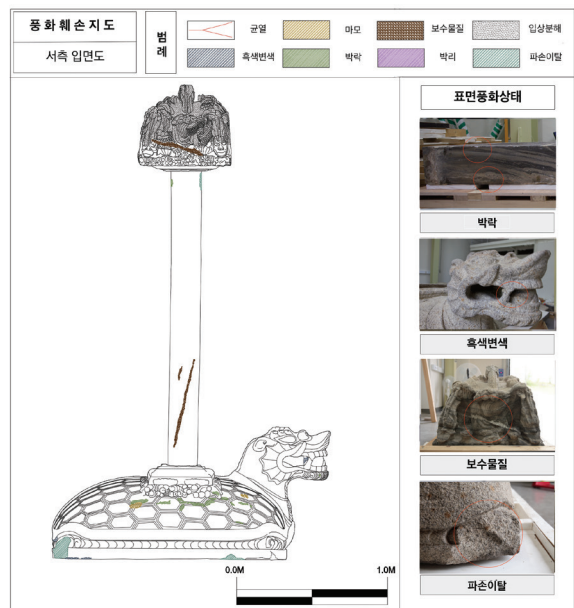
도8. 흥법국사탑비의 풍화훼손지도

남측면 관찰 결과, 이수는 전반적으로 입상분해가 확인되었으며 비신에 새겨진 글자는 대부분 마모되어 박리 및 박락을 동반한다. 귀부에서는 파손이탈이 각 모서리에서 다수 관찰되었다. 북측면 관찰 결과, 이수에서는 전체적으로 입상분해 현상을 보이고 있었으며 기존 보존처리에 의한 보수물질이 확인되었다. 비신의 표면은 대부분 마모되고, 균열은 대부분 수직방향으로 발달한 모습을 보이고 있다. 동측면 관찰 결과, 이수는 대부분 입상분해와 마모로 인한 훼손이 두드러지게 나타나며 귀부의 좌우 하단에서는 파손이탈이 관찰되었다. 비신에서는 하단부에서 보수물질이 사선형태로 관찰되었다. 서측면 관찰 결과, 이수에서는 대부분 입상분해로 인한 물리적 풍화가 관찰되었고 귀부에서는 박락과 마모가 조각 부분을 중심으로 나타났다. 비신에서는 기존 보존처리에 의한 보수물질과 박락이 나타났다.

탑비의 손상유형별 점유율을 살펴보면 마모로 인한 점유율은 19.31%로 이중 남측면이 28.29%로 가장 높은 점유율을 보였다. 입상분해로 인한 훼손은 10.37%로 나타났으며, 이중 북측면이 11.08%로 가장 높은 점유율을 보였다. 흑색변색은 0.03%로 서측면이 상대적으로 높게 산출되었다. 보수물질은 전체 0.66%의 점유율로 나타났으며, 북측면에서 높은 수치를 보였다. 파손이탈은 1.78%로 동측면에서 높은 점유율을 보였다.

결과적으로 홍법국사탑비는 박리 및 박락, 마모, 입상분해 등과 같은 물리적 풍화가 주요 훼손요인으로 나타나는 것을 확인할 수 있다. 귀부의 흑색변색은 표면에 피각상으로 나타나며, 박락을 동반한다. 비신의 마모로 인한 훼손은 대부분 상단부의 비문을 중심으로 나타나며, 박리 및 박락은 귀부와 비신의 결구부를 중심으로 나타났다. 이수는 전반적으로 입상분해에 의해 상당히 풍화된 상태이다. 이는 다른 암석에 비해 상대적으로 풍화에 취약한 대리암의 특성과, 조각을 위한 표면 가공에 따라 차별적 훼손이 발생한 것으로 해석된다. 또한 비신에 비해 크기가 작은 이수가 강수의 유입을 막지 못하고 비신으로 유입되어 표면 풍화가 가속화되었을 것으로 사료된다.

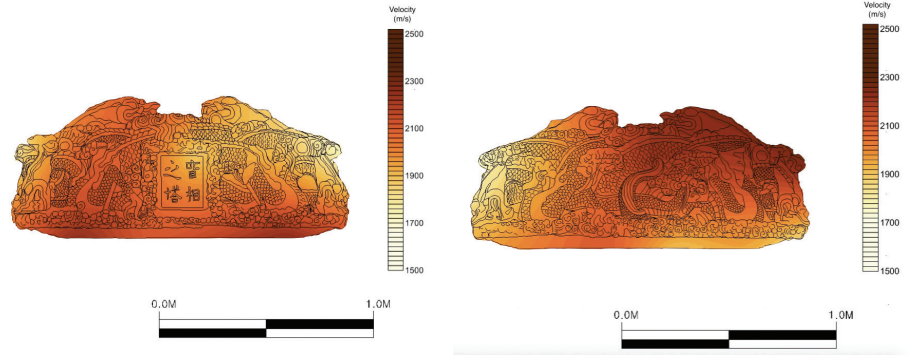
도10. 홍법국사탑비의 이수의 초음파 속도 2D 모델링 결과

측정 결과 귀부의 전체 초음파 속도 범위는 2,027~2,734m/s(이하 단위생략)의 범위로 평균속도는 2,400으로 나타났다. 방위별로 분석한 결과 귀부의 남측면은 2,027~2,734의 범위로 평균 2,274의 값을 보였으며, 북측면은 2,233~2,724의 범위로 평균 2,542의 값으로 나타났다. 비신의 전체 초음파 속도 범위는 1,410~3,140으로 평균 2,216의 값을 보였다. 남측면은 1,410~2,701의 범위로 평균 1,983으로 나타났으며, 북측면은 2,038~3,140의 범위로 평균 2,449의 값을 보였다. 이수의 전체 초음파 속도는 1,690~2,311의 범위를 보였으며, 평균 2,034로 나타났다. 남측면은 1,690~2,311의 범위로 평균 2,069값을 나타냈으며, 북측면은 1,716~2,284 범위로 평균 1,999의 측정값을 보였다.

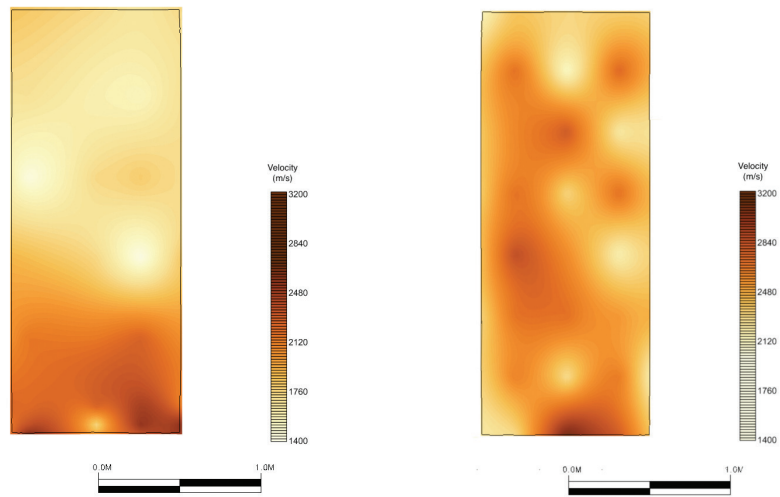
도11. 홍법국사탑비의 비신의 초음파 속도 2D 모델링 결과

특정적으로 귀부에서는 비신의 결구부를 중심으로 낮은 값들이 나타나고 있으며, 이는 부분적으로 나타나는 박리 혹은 미세균열로 인해 약대가 발생한 것으로 판단된다. 비신은 전체적으로 상단에서 낮은 값을 보이고 있으며, 북측면 일부에서 낮은 값들이 보이는 부분은 과거 균열부에 대한 보존처리를 실시하였던 곳으로 세월의 흐름에 따라 다시 약화되어 약대가 발생한 것으로 판단된다.

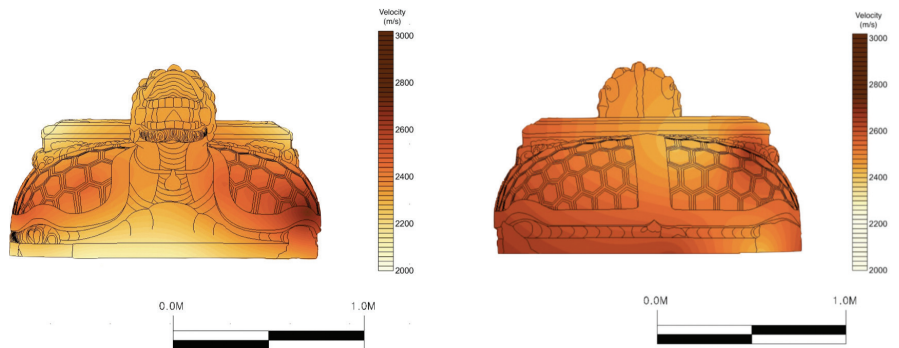
도12. 홍법국사탑비의 귀부의 초음파 속도 2D 모델링 결과

결과적으로 낮은 값을 보이는 부분은 조각을 위한 표면 가공도의 차이와 더불어 부분적으로 나타나는 박리, 박락 및 균열로 인해 발생한 것으로 판단된다. 또한 반복된 부재의 해체 조립 및 이동의 영향으로 인하여 일부 부재의 물성이 약해졌을 것으로 추정된다.

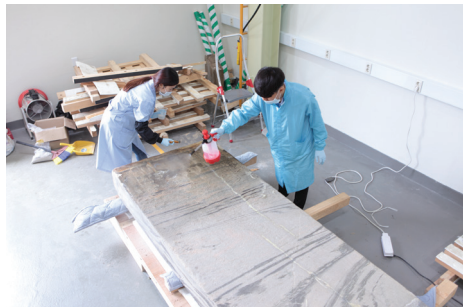
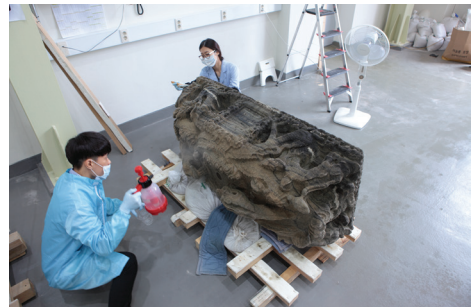
도14. 부재 표면 강화처리 과정

홍법국사탑비는 앞서 진행한 손상도 진단 결과에 따라 균열과 표면의 박리 현상, 입상분해 등 다양한 기계적 풍화에 의해 약화된 상태이다. 이에 따라 야외 전시 시 외부환경으로 인한 풍화를 억제하고 약화된 석재의 응집력 향상과 수분의 저항성을 높여주기 위해 표면 강화처리를 진행하였다.

강화제는 Wacker사의 OH-100을 사용하였다. 이 강화제는 용매가 없는 작은 에틸 실리케이트(Ethyl silicate)의 높은 함유량을 포함하고 있는 비소수성 보강제로 모세관을 통하여 비교적 높은 침투 효과를 얻을 수 있다. 또한 암석의 공극을 차단하지 않

강화처리는 주로 압축분무기를 이용하여 표면에 분무하였으며, 부재의 형태에 따라 강화제가 고일 수 있는 부분은 양모brush를 사용하여 도포하였다. 또한 앞서 실시한 초음파 물성진단 결과에 따라 상대적으로 낮은 값을 보이는 부재는 추가로 도포하였다. 도포 이후 약 7일 간 자연건조 하였다. 2차 도포는 야외 조립이 완료 된 후에 실시하였으며, 1차 도포와 동일한 방법으로 진행하였다.
