# 感恩寺址 西塔出土 步段側面石의 保存處理

## Conservation Treatment of Stairway-side Stone Panels Taken Out from West Pagoda of Gameunsa-site

Conservation Science Laboratory, Gyeongju National Museum

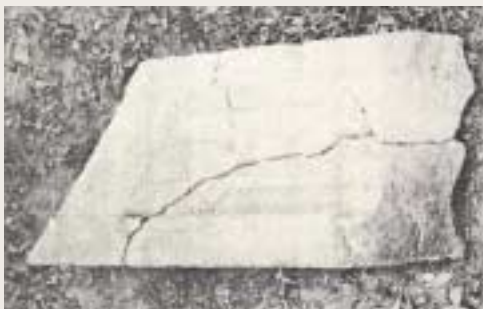
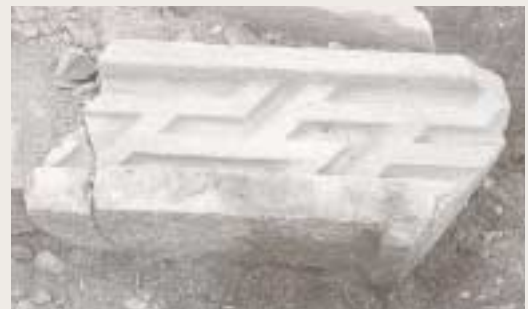
보단측면석은 1959년 국립박물관에서 실시한 사지발굴(1959년~1960년)조사 이후 경주박물관으로 이동된 것으로 판단된다. 유물에 관한 보존처리에 관련된 기록은 남아 있지 않지만, 전체 4개의 편을 접합·복원처리 하였으며, 과거 측면 무늬부분을 시멘트로 복원 처리하였다(Photo 1). 현재 상태는 과거 접합에 사용하였던 내부보조물(철심)의 부식, 팽창으로 인해 접합면이 박락되어 부분 파손되어 있으며, 파손단면에서는 내부의 접합보조물(철심)을 육안으로 확인할 수 있다. 또한 표면에는 지의류(엽상) 및 녹조류가 분포하며, 접합재료의 노후로 인해 접합부분을 따라 균열이 진행 중에 있다. 보단측면석은 감은사지 서탑 적심 안에서 발견되었으며, 양 측면에 기하학적인 문양이 조각되어 있는데 이 문양은 中國 北魏時代의 石窟양식에서 발견된다<sup>1)</sup>. 보단측면석은 서탑(Photo 1)과 동탑(Photo 2) 모두에서 발견되었는데, 동탑출토 보단측면석은 1979년~1980년에 걸친 2차 발굴조사 중 확인되었으며 형태 및 양식, 크기가 서로 유사하다. 단면은 『工』字 모양을 하고 있으며, 양측면의 무늬는 5cm크기의 띠 모양이다. 안압지에서 출토된 바 있는 목제 난간살대와 유사한 빗완자문으로

Photo 1. Three-story stone pagoda(west) of Gameunsa temple site and platform-reinforcing side stone excavated from Jeoksim of west pagoda

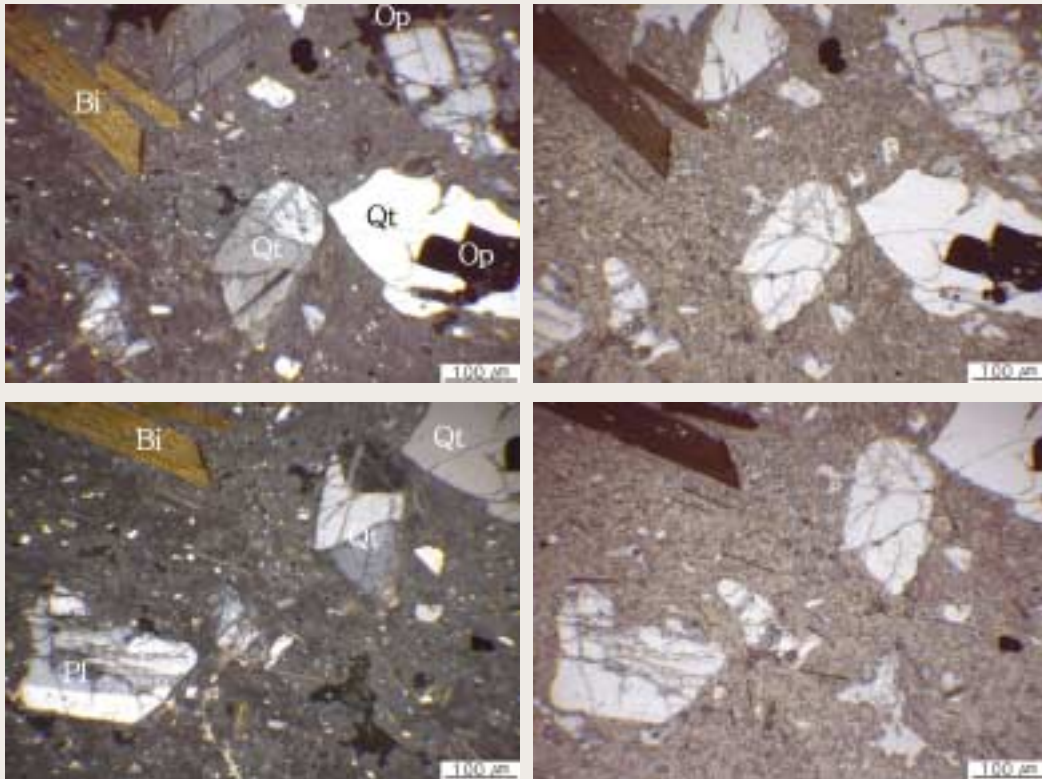
시료는 암석 해체 시 박락된 편으로 암석표면의 2~3 곳에서 채취하였다. 암석은 반상조직을 보이며, 반정은 사장석, 흑운모, 그리고 각섬석으로 구성되어 있다(Photo 3). 바탕은 미정질 내지 유리질로 구성되어 있으며, 사장석 반정은 육안으로 볼 때 그 크기가 대체로

Photo 3. Picture of sample part taken by polarized-light microscope  
(qt : quartz, pl : plagioclase, bi : biotite, op : opaque mineral)

1~6mm이며 흑운모는 판상의 반자형 결정으로 산출된다. 풍화가 심한 표면부위의 시편에서는 반정과 바탕이 모두 변질되어 있다(Photo 3). 특히 사장석 반정은 가장자리와 벽개를 따라 불규칙한 망목상으로 변질되어 나타난다.

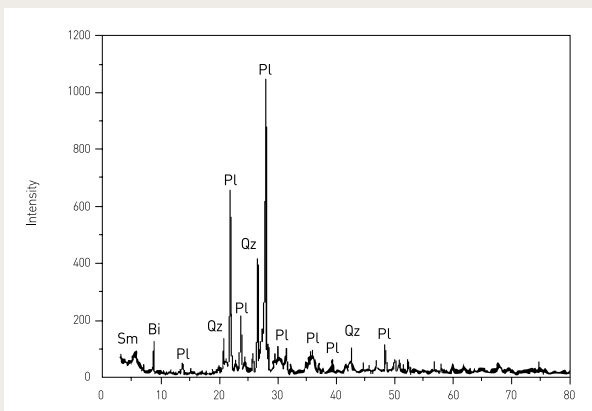
분말화된 시료의 X-선 회절분석 결과, 광물조성은 사장석, 석영, 흑운모 그리고 스멕타이트 성분이 검출되었다(Fig 1). 그리고 X-선 형광분석 결과에서는  $\text{SiO}_2$ 와  $\text{Al}_2\text{O}_3$ 의 함량이 주성분으로 검출되었으며, 미량성분으로서

Fig 1. Result of XRD analysis  
(Sm:Smectite, Bi: Biotite, Pl: Plagioclase, Qz: Quartz)

X-선 회절분석에서 검출된 스멕타이트는 대표적인 팽윤성 점토광물이다. 팽윤성 점토광물을 함유하고 있는 경우는

강화제의 적용에 의해 결정격자 구조내의 층간 간격 변화를 가져와 부피변화를 야기함으로써 오히려 풍화된 암석의 상태를 훼손시킬 수 있다. 따라서 보단측면석의 강화처리 시 강화제의 선택 및 적용에 있어 예비실험을 통해 층간 간격의 변화정도를 확인한 후 실시하여야 한다.

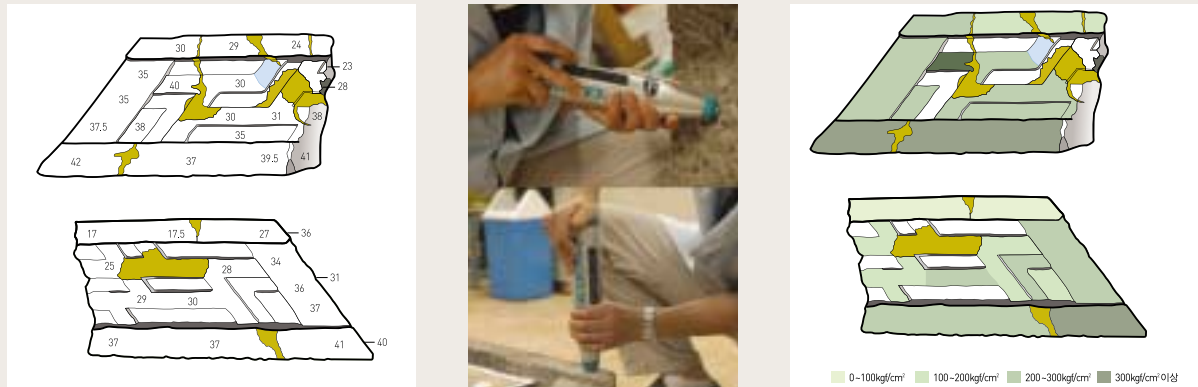
Photo 4. Position of measuring Schmidt Hammer and distribution chart of estimated strength

부재의 상면(123~189 kgf/cm<sup>2</sup>) 및 전(130~189 kgf/cm<sup>2</sup>)·후면의 상부(32~161 kgf/cm<sup>2</sup>)와 내부 기하학적 문양 부분(140~177 kgf/cm<sup>2</sup>)의 강도가 약하게 나타났다. 이 결과에서 후면 상부(32 kgf/cm<sup>2</sup>)가 가장 취약한 것으로 확인되었으며 낙수면 상면부터 시작하여 하단으로 내려갈수록 반발경도 측정값이 높게 나타났다(Photo 4).

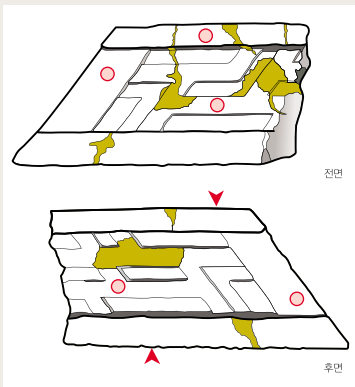
Fig 2. Position of Karsten tube measurement

물흡수율은 1분·2분·5분·10분·30분·1시간 간격으로 측정하였으며, 측정위치는 복원부분(시멘트부분)을 제외한 암석표면을 대상으로 前·後·上·下·側面을 포함 하여 총 7곳에서 실시(Fig 2)하여 그 결과 값을 Fig 3에 나타내었다.

측정결과, 後面 内部 측정값이 가장 높게 측정되었으며, 前面 内部와 上面 순으로 측정값이 높았다. 이것은 압축강도 측정결과와도 비례하였다. 물흡수량이 높게 나타나는 이유로는 암석의 풍화와 박리 및 오염물층 등 여러 요인들이 있겠지만, 측정값이 높게 나타난 위치는 미세균열의 발생이 많은 곳으로 암석의 표면과 내부풍화에 직접적인 연관이 있다고 판단된다.

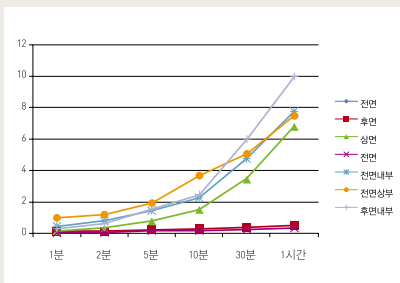
Fig 3. Karsten measurement value over time (before treatment, after treatment)

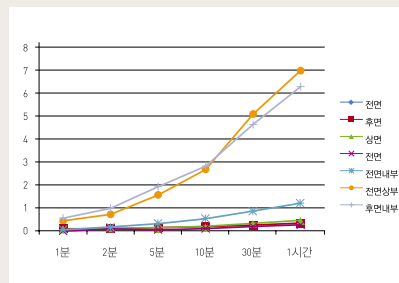
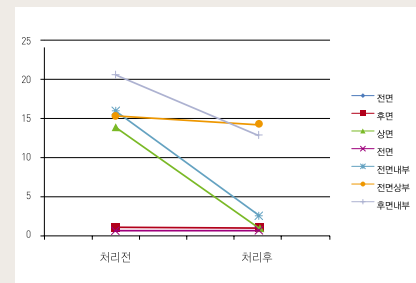
Fig 4. Capillary absorption coefficient(kg/m<sup>2</sup>t<sup>1/2</sup>)

강화처리 후 재측정된 카르스텐 튜브 측정값은 前面上部와 後面内部를 제외하고는 모든 측정위치에서 1시간동안 1.25ml 이하의 흡수도를 나타내었다. 전체적으로 흡수율이 낮아졌고, 특히 前面内部의 측정값은 처리전과 비교하여 6.55ml가 감소되었다. 강화처리 후 측정된 강도측정 결과 또한 처리전의 상태보다 기준강도 0~10의 수치상승을 보였으며 평균 4.7 정도 높아졌고 Schmidt Hammer

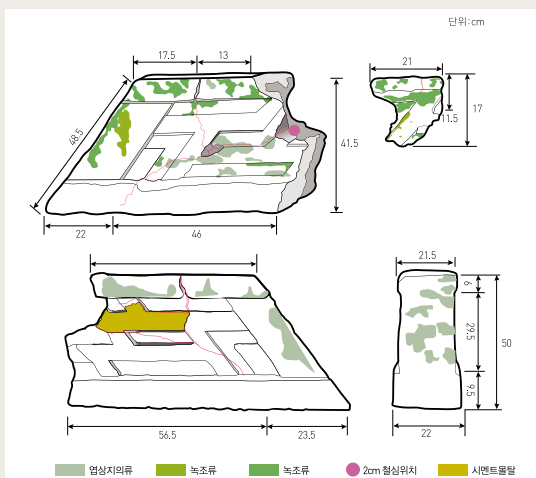
Fig 5. Measured drawing before treatment

(Photo 6-1,3)하고 있다. 면석 표면에는 부분적으로 미세균열들을 확인할 수 있으며 특히 상면에 분포 진행되어 있다. 유물상태 및 실측은 Fig 5, Photo 6과 같다.

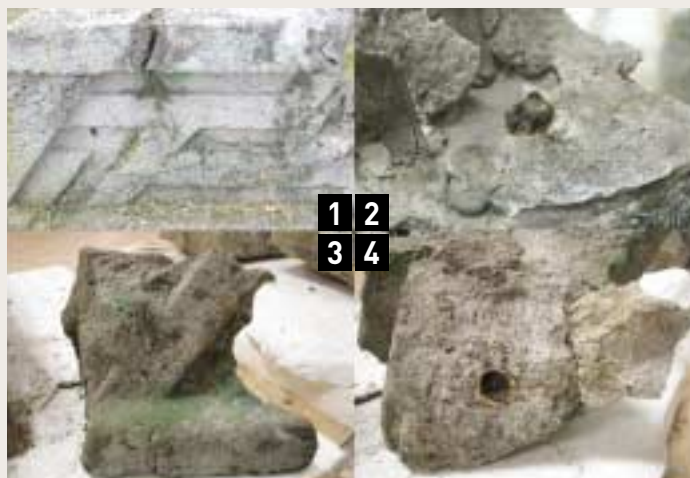
야외정원에서의 부식으로 인해 파손된 상태로 들어온 보단측면석은 두 편으로 분리되어있다. 접합부분의 균열과 측면 내부의 기하학적 무늬는 부분적으로 시멘트로 복원되어 있으며 시멘트 접합면을 따라 박락이 진행되고 있다. 박락면에서는 접합에 사용하였던 보조물(철심)이 노출되어 육안으로 확인 할 수 있는 상태이다(Photo 6-2). 측면 내부 문양의 암석표면은 풍화가 심하고 부분적으로 입상분해 현상이 일고 있으며 그 위에 지의류 및 녹조류가 분포

Photo 6. State of relics before treatment

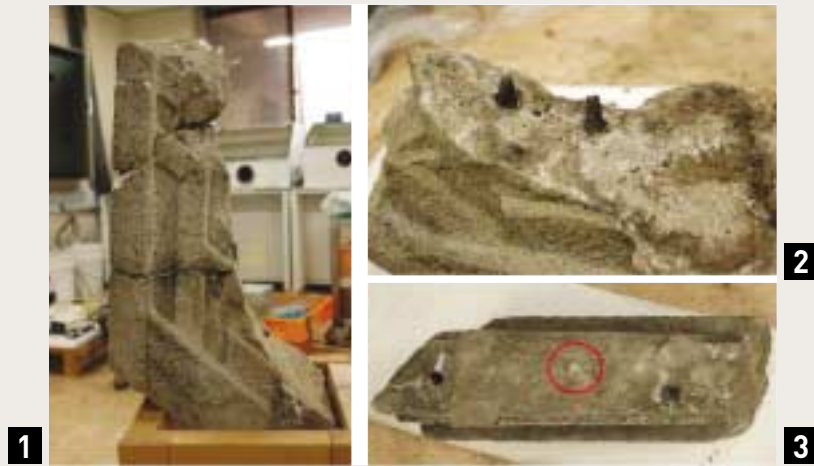
2편으로 파손된 보단측면석은 과거 접합 및 복원부분에서 박리·박락이 진행되어 전체적인 해체를 실시하게 되었다. 내부의 접합보조물(철심)을 확인하기 위한 X-ray 촬영은 실시하지 못하였으나 해체 시 접합면의 수지부분이 노화된 상태로 쉽게 분리되었으며 내부구조를 확인할 수 있었다. 보단측면석은 전체 5편(해체 전 1편 포함)으로 분리(Photo 7)되었으며 접합보조물(철심)은 총 3개가 사용되었다.

또한 보조물(철심)을 사용하지 않고 매움작업을 실시한 보조물(철심) 구멍(Photo 7-3)도 확인 할 수 있었으며, 접합보조물(철심)의 제거는 1개만 실시하였다. 제거된 접합보조물은 Ø 2cm의 철근으로 판단되나, 제거된 철근은 표면 부식으로 인해 형태가 거의 남아 있지 않은 상태이므로 두께 및 길이를 정확히 확인할 수 없었다. 남아 있는 접합보조물(철심)은 암석의 풍화상태가 매우 심하고 미세균열이 전체적으로 진행되어 있어 제거 시에 나타날 수 있는 물리적 충격이 동반되므로 제거하지 않았다(Photo 7-2). 또한 균열로 인해 박락되는 것을 방지하기 위해 해체작업 중 지속적으로 수지(L-30/풍림산업)를 주입하여 보강작업을 병행하였다.

Photo 7. Process of disassembly and partial joining

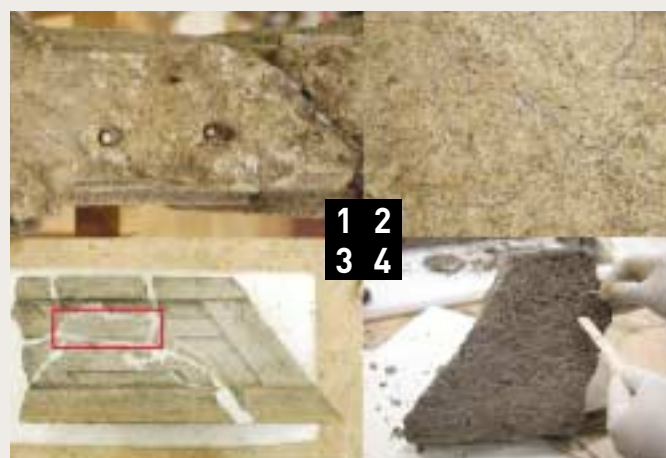
Photo 8. Process of reinforcement and restoration

표면의 오염물은 대부분 엽상지의류 및 녹조류의 미생물과 무기질 오염이므로 1차로 부드러운 솔을 이용한 건식 세척 후 2차로 증류수를 사용한 습식세척을 실시하였다. 표면 오염의 정도가 심하지 않아 오염물은 쉽게 제거 되었다. 내부의 기하학적 무늬는 시멘트로 복원처리 되어 있었으나 풍화 및 균열로 인해 박락되어 해당 부분에 대한 몰딩작업 후 수지(Photo 8-3)로 복원하였다. 제거하지 못한 접합 보조물(철심)은 최대한 절단하고 절단면의 재부식을 막기 위해 수지를 이용하여 공기와 접촉을 차단하였다. 전체적으로 분포하고 있는 미세균열부분(Photo. 8-2)에 대해서는 점도가 낮은 에폭시 수지(L-30)를 사용하여 주사기로 주입하였으나 균열부가 미세하고 그 범위가 광범위하여 접합·복원 처리 후 유물 전체에 대한 강화처리를 실시 하였다.

미세균열의 진행은 암석풍화를 가속화 시키고 수분을 통한 균열내부의 세균 및 지의류의 생성이 용이해질 수 있다. 따라서 일차적으로 균열부분에 대한 내부 강화 및 메움작업(photo 8)을 실시하여 보완하였고 마지막 과정으로 전체적인 강화처리를 실시하였다. 강화처리 전 암석의 팽윤성 점토광물의 함유와 강화제에 따른 점토광물의 영향 등에 대해 분석 및 실험을 실시하였다. 층간 간격 변화량의 분석 결과, 팽윤성 점토광물인 스멕타이트 성분이 일부 검출되었으나, 강화제에 대한 팽윤성 점토광물의 영향은 크게 나타나지 않았다. 따라서 강화처리에 사용한 약품은 문화재보존처리 분야에서 석조물에 가장 많이 적용하고 있는

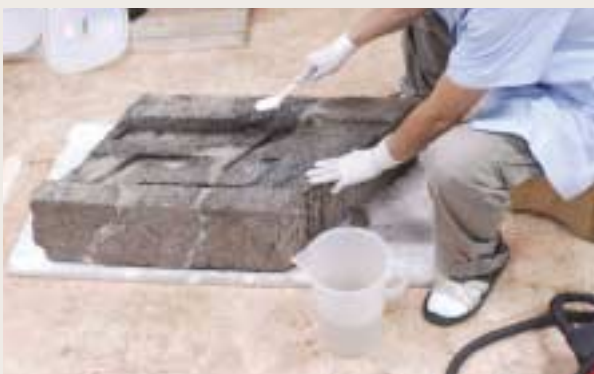
Photo 9. Washing work before reinforcement

Wacker사의 Silres BS OH 100을 사용하였다. 일반적으로 Silres BS OH 100은 적용 공극의 크기가 미세한 부분부터 큰 부분까지의 넓은 범위에 적용할 수 있으며 ethyl silicate 함량이 90~100%이고 다른 강화제보다 점도가 낮아서 석조물의 공극 내부로의 침투력이 좋은 것으로 알려져 있다. 강화처리를 위해 표면의 세척작업(Photo 9)을 재실시한 후 수분제거를 위해 충분히 건조시켰다. 임시 함침조를 제작하여 실내온도 20~25℃에서 24시간동안 자연함침 처리(Photo 10)하였으며, 자연건조 이후 물흡수율 및 강도를 재측정하였다.

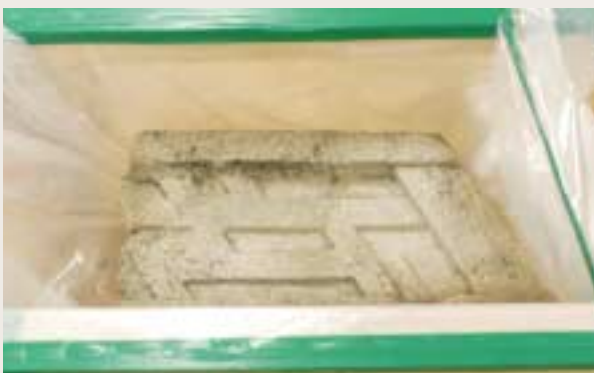
Photo 10. Temporary dipping tank
