## 水鐘寺 石造 浮屠內 金銅製九層塔(寶物 第259-2號)의 非破壞 分析調査

權赫男<sup>†</sup> · 俞惠仙 · 姜炯台  
國立中央博物館 保存科學室

## Nondestructive Analysis on Miniature Pagoda of Sarira Reliquary (Treasure No. 259-2) from Sujong-sa Temple

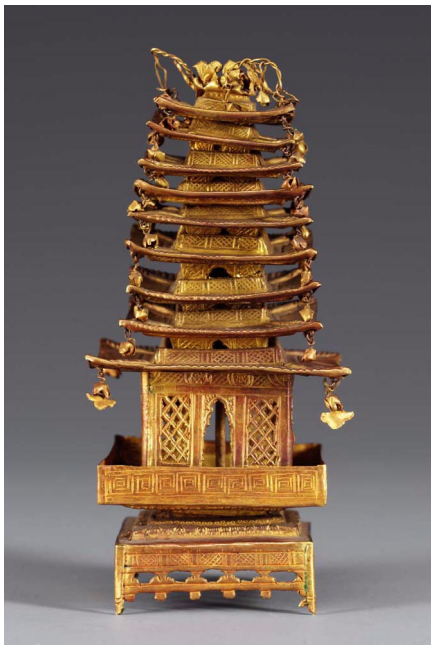
구층탑 상부의 인동문양 장식, 풍탁, 풍탁을 연결한 사슬, 각 층의 탑신 등의 일부에 변형이 있고 한 개의 풍탁이 결실되었으나 완형을 이루고 있다. 변형으로 완전히 서 있지 못하고 약간 기울어져 있으며 중심부에는 동으로 보이는 봉이 전체의 균형을 잡아주고 있다. 기단부에서 일부 청동부식물이 관찰되나 표면은 대체적으로 금빛을 띄고 있으며 일부에서는 붉은빛을 띄고 있다.

Photo 1. Miniature Pagoda of Sarira Reliquary from Pagoda of Sujong-sa Temple (Height 12.9 cm).

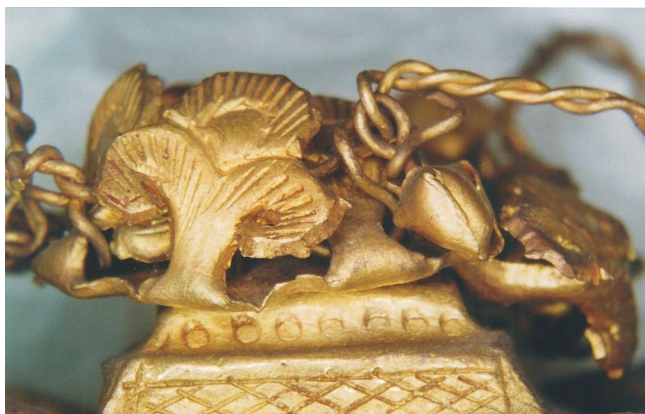
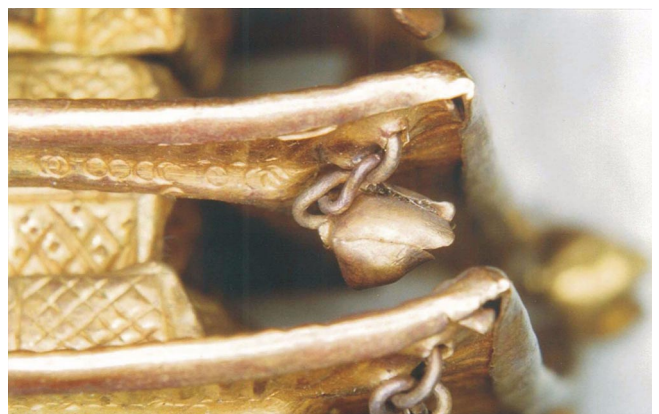
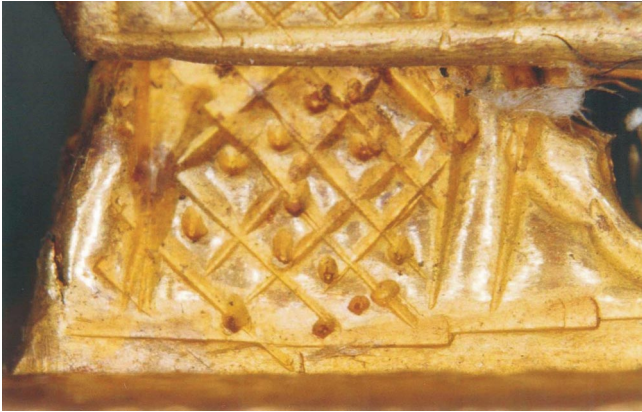
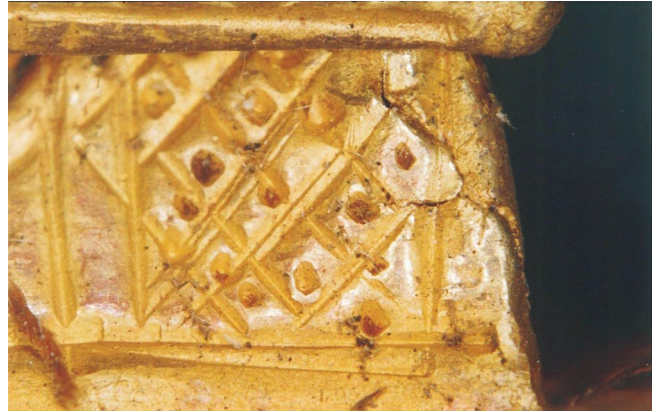
구층탑을 실체현미경으로 관찰한 결과 제작 방법을 유추해 볼 수 있었다. 위의 현상조사 결과와 같이 탑 상부의 인동문양장식과 금속사, 풍탁은 외부의 압력에 의해 변형된 것을 볼 수 있으며 각 층의 탑신에서도 변형과 균열 등이 관찰되었다. 특히, 도금 기법이 적용된 경우에는 이러한 변형과 균열에서 도금층의 박락이나 탈

락 등의 현상이 나타나는 경우가 많으나 이 구층탑의 표면에서는 전혀 나타나지 않고 있으며, 세부문양에서도 전혀 도금의 흔적을 볼 수 없었다(Photo 2~5).

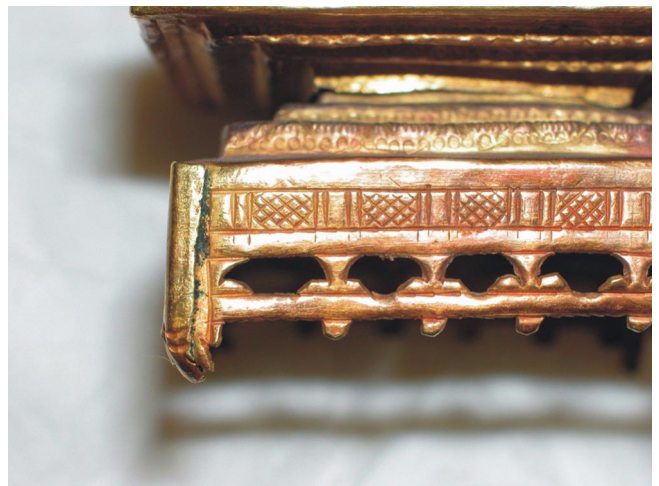
구충탑 표면에 대한 XRF 분석결과 금(Au)이 83.2%로 주성분을 이루고 있으며 은(Ag)은 16.4% 그리고 구리, 철 등이 불순물로 포함되어 있다(Table 1). 또한 붉은 구릿빛을 띄는 표면은 은(Ag)과 철(Fe)의 성분이 약간 높을 뿐 다른 부분과 비슷한 결과를 나타내었고, 기단부의 청동 부식물의 경우(Photo 11)는 은(23.3%)과 구리(18.8%)가 다른 부분에 비하여 높게 검출되었다(Table 2). 이와 같은 결과로부터 붉은 구릿빛을 띄는 현상은

불순물로 혼입되어 있는 철의 함량이 다른 부분에 비하여 높기 때문인 것으로 추정되며, 기단부에서 보여지는 청동부식물은 불순물로 혼입되어 있는 구리의 부식 때문인 것으로 추정된다.

**Photo 11. The patina on the base.**

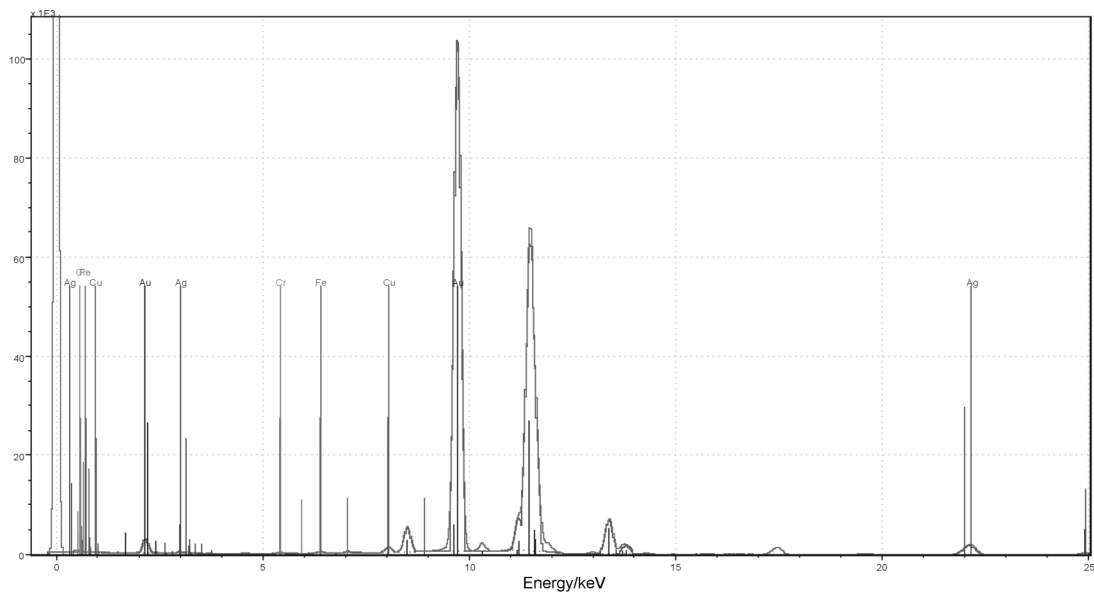
Fig. 1. XRF spectrum of the surface.
