국립중앙박물관 소장 갑주(甲冑)의 보존처리와 구조적 특징 - 조선시대 중·후기 갑주를 중심으로 -

Conservation Treatment and
Structural Characteristics of
Armor and Helmets Housed in
the National Museum of Korea
- Armor and Helmets from the
Mid- and late Joseon Dynasty

박진호¹, 박지혜^{1*}, 황진영²

국립중앙박물관 보존과학부¹,
단국대학교 석주선기념박물관²

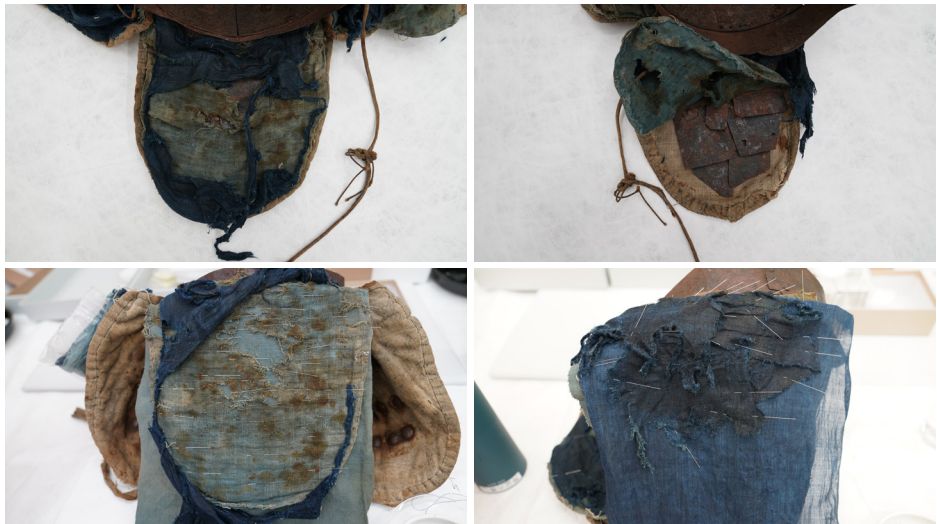
도3. 투구[본관53(11-11)] 드림의 보수

(a) 일부 찢어진 드림 안감
(b) 갑찰 강화를 위해 분리한 겹감·안감
(c) 보강 직물을 사용한 손상 부위 보수

투구의 드림 안감에서 일부 찢어진 부위가 확인되었다^[도3(a)]. 한편 드림 안쪽에는 금속 갑찰이 들어있는데, 강화 처리를 위해 드림의 겹감과 안감의 연결 이음 바느질을 분리하였다^[도3(b)]. 갑찰의 강화 처리를 완료한 후, 드림의 겹감과 안감을 다시 연결하였고, 찢어졌던 부분의 보수도 함께 진행하였다^[도3(c)]. 보강 직물은 유물의 재질과 강도에 맞춘 무명과 모시를 쪽으로 염색하여 색맞춤한 것으로 선정하였다. 바느질의 한 땀 간격은 약 2 mm 길이로 하였다. 이는 보수한 바느질을 육안으로 확인할 수 있고, 추후 재보수나 수정이 가능한 가역적인 방법이다^{[5], [도3(d)]}.

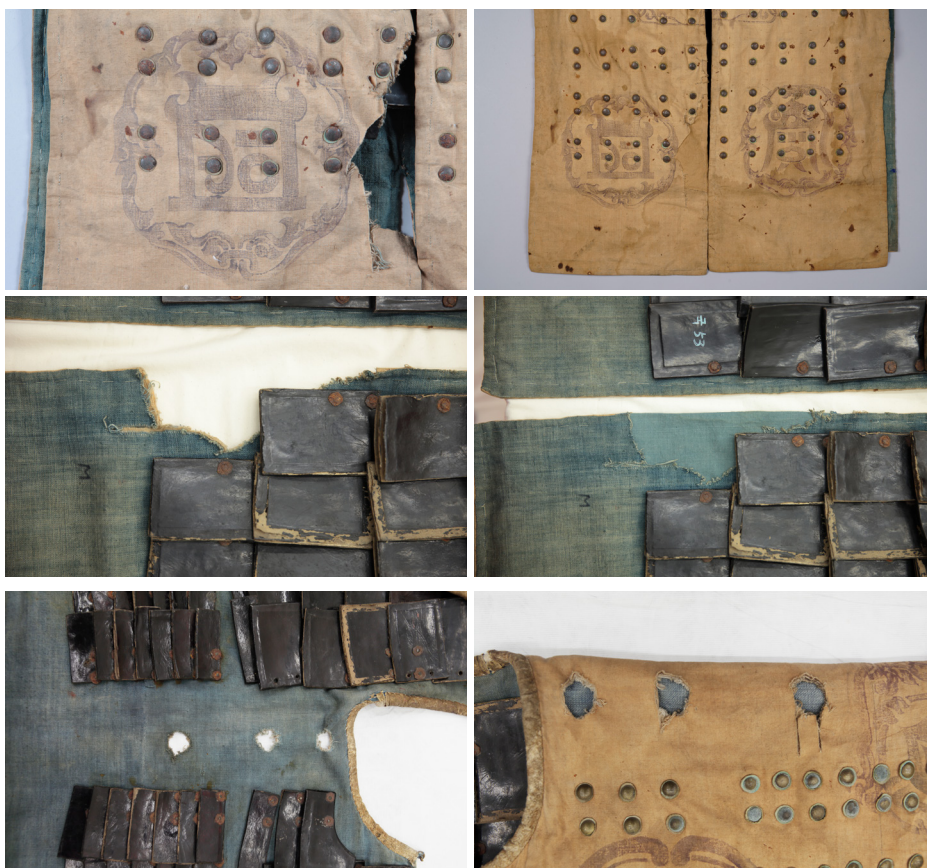
도7. 피갑[본관53(11-1), 본관53(11-7)]의 손상 부위 보수

(a) 피갑[본관53(11-1)]
우측 앞길의 손상
부위[처리 전(좌),
처리 후(우)]

(b) 피갑[본관53(11-7)]
우측 어깨 견철의
손상 부위[처리 전(좌),
처리 후(우)]

피갑의 손상 부위는 무게로 인해 손상된 어깨, 누군가에 의해 잘린 앞길, 뒷길, 어깨, 그리고 갑찰과 두정 사이에 찢어진 직물을 중심으로 확인된다. 오른쪽 앞길의 겹·안감이 동일하게 물리적으로 잘린 부분은 오리나무와 쪽을 이용한 천연 염색으로 색맞춤하여 제작한 보수 직물을 사용하여 양 쪽의 형태를 모두 복원하였다^[도7(a)]. 또한 좌측 견철이 있던 것으로 추정되는 부위에서 확인되는 구멍은 견철의 흔적을 보여주기 위하여 겹감은 복원하지 않고, 안감에만 청색 무명을 덧대어 보수하였다. 겹감은 안감의 보강재와 함께 가역성 있는 바느질로 보수하였다^[도7(b)].

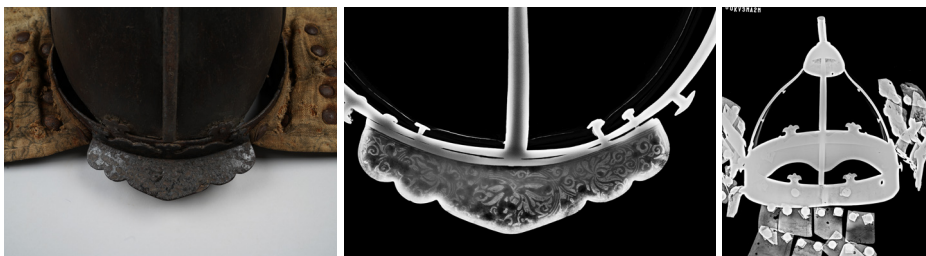
도12. 투구[본관53(11-10)]의 엑스선 촬영

투구는 금속이나 가죽을 사용하여 갑투를 제작하고 그 위에 흑칠하였다. 갑투를 4등분하여 가로선에는 근철(筋鐵)과 갑투의 아랫둘레에는 대철로 고정하였으며, 이마가리개와 차양, 정수리 장식인 개철, 간주 등은 금속으로 제작하였다. 특히 투구 [본관53(11-10)]의 차양은 금속 부식으로 인해 육안으로는 무늬가 확인되지 않았으나, 엑스선 촬영을 통해 연화문(蓮花紋)으로 장식한 것을 확인할 수 있었다^(도12).
