근현대 조각품 최만린 作 〈이브 58-1〉의 제작기법 및 보존처리 연구

Study of the Production
Techniques Used in Choi
Man Lin's <Eve 58-1> and Its
Conservation Treatment

신정아, 정참희, 유선영, 권희홍*
국립현대미술관 작품보존미술은행관리과

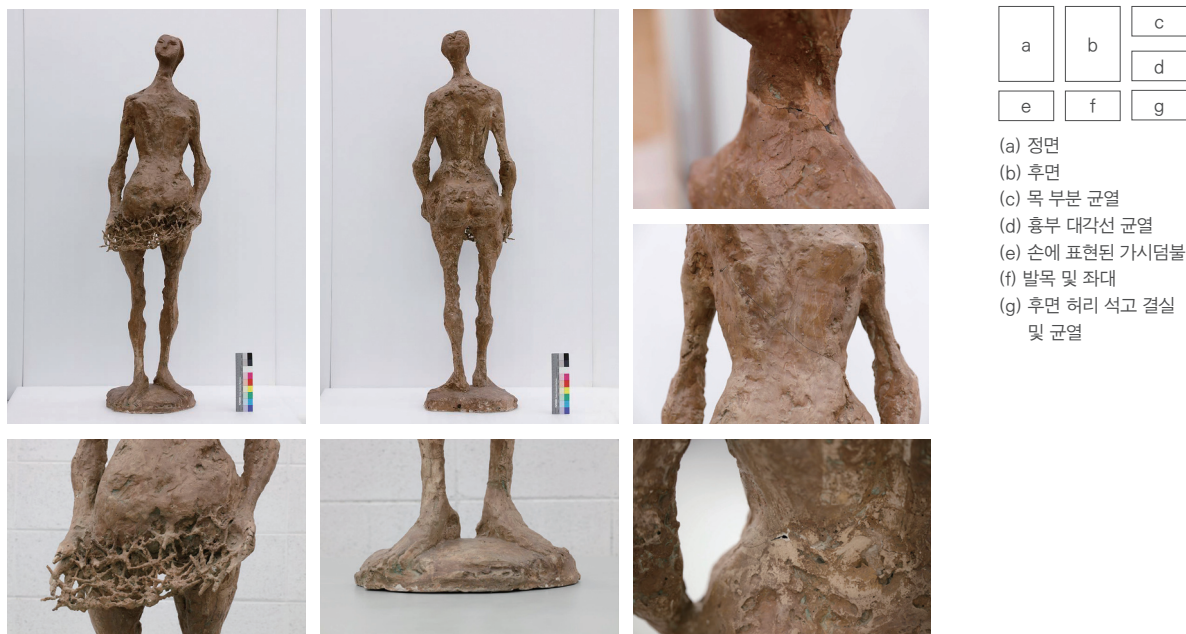
도1. <이브 58-1> 보존처리 전 상태

보존처리 의뢰 전까지 작가가 직접 관리하여 상태가 양호하였지만, 재질 특성상 2차 손상 진행의 우려가 있어 보존처리가 필요하였다. 전체적으로 다수의 균열이 발생한 상태이며, 양쪽 발목 모두 균열과 깨진 흔적이 다수 확인되었다. 일부 접착제 복원 흔적이 있으며, 작품이 일부 구조적 불균형으로 인해 불안정한 상태로 작품의 내부구조와 제작기법을 확인한 후 보존처리 계획을 수립하고자 하였다^(도1).

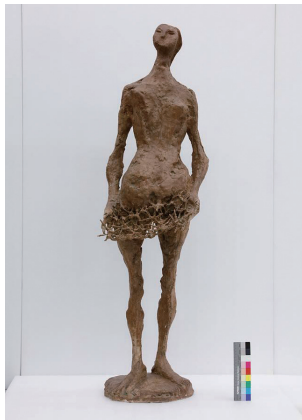
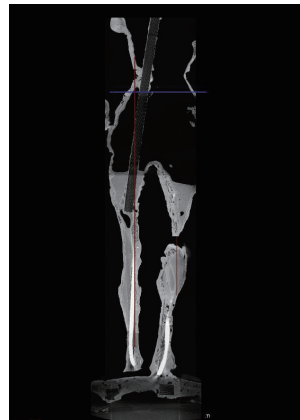
도2. 상·하반신 내부지지대 단면

작품의 크기($42 \times 29 \times 133\text{cm}$)로 인해 분할 촬영된 CT 이미지의 전체적인 형태를 확인하고자 STL 파일로 변환 후 3D 스캔한 외형 이미지와 Design X 프로그램으로 병합하여 확인하였다^[도2(b)]. 〈이브 58-1〉의 CT 형상 이미지를 확인한 결과, 입상 형태의 구조적 불안정성과 석고 재질의 취약성을 보완하기 위하여 상·하반신을 다른 방식으로 제작하였으며, 석고로만 구성된 외형에 비해 내부가 다양한 재료로 보강되었음을 확인하였다.

상반신(목~허벅지)은 육면체 형태의 목재 지지대(두께 : $25 \times 25\text{mm}$, 길이 : $680.0 \pm 5.0\text{mm}$)가 공동화(空洞化)된 상반신을 지지하고 있으며, 목재 지지대 하단부는 석고가 충전된 허벅지에 고정(깊이 : 124.7mm)되어 있음을 확인하였다^[도2(c,d)].

하반신(허벅지~작품 좌대)은 원통형의 'U'자형 금속 지지대(두께 $9.25 \pm 0.5\text{mm}$, 높이 $470.8 \pm 5\text{mm}$)가 보강되어 있으며, 작품 내부는 석고로 견고하게 충전되어 있음을 확인하였다^[도2(c)]. 작품의 좌대 바닥은 '△'자 형태의 목재 지지대[3개 : $20 \times 22 \times 150 \pm 5\text{mm}$, $25 \times 25 \times 150 \pm 5\text{mm} (\times 2)$]가 내부에 보강되어 작품을 전체적으로 지탱하고 있으며, 충전한 석고 위에 'U'자형의 금속 지지대가 고정된 형태이다^[도2(e)]. 작품 상반신 내부가 공동화되어 있고, 팔 부분은 내부가 석고로 채워져 있는 것으로 보아 상반신과 팔을 각각 제작하여 몸체와 결합한 것으로 판단된다^[도2(b)].

〈이브 58-1〉의 CT 분석 결과, 작가는 작품의 내구성을 높이기 위해 크게 상반신에 목재 지지대와 하반신에 ‘U’자형의 금속 지지대, 바닥에는 ‘△’자형의 목재 지지대로 제작하였음을 확인하였다. 상반신의 공동화는 작품의 중량을 최소화하고, 내부의 공기 순환과 습도조절의 기능 그리고 내부 응력에 의한 형태 변형을 방지하기 위해 의도적으로 제작한 것으로 판단된다^[1]. 또한, 하반신 내부를 석고로 충전하고, 좌대를 목재 지지대로 보강한 것은 하중을 하반신에 집중시켜 안정성을 높이려는 의도로 추정된다.

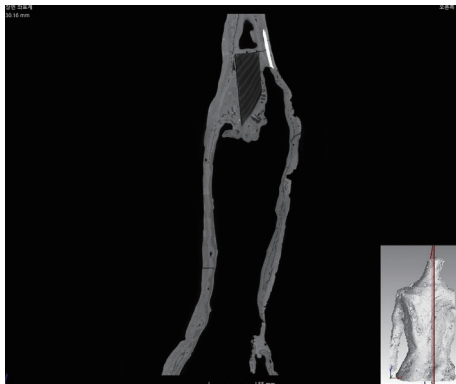
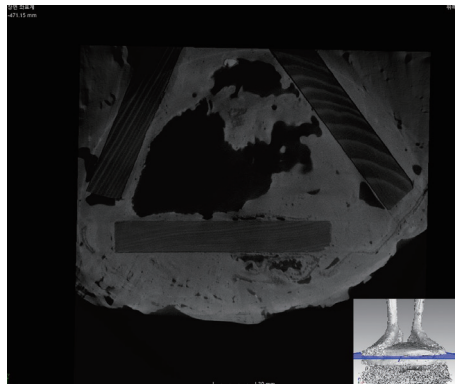
도3. 두상의 단면 : 금속 지지대 확인

두상과 목으로 연결되는 부분은 금속 재질의 보강재 3개(두께 : $3.5 \pm 5\text{mm}$, 길이 : 50mm)가 수직 방향으로 보강되어 있다^(도3). 우측 팔과 겨드랑이 사이에 금속 재질의 보강재 2개(두께 : $4.5 \pm 5\text{mm}$, 길이 : 70mm / 두께 : 3.2mm , 길이 : 41mm)가 '卜' 형태로 가로질러 고정된 것이 확인되며, 우측 팔꿈치에 보강재 1개(두께 : 3.17mm , 길이 : 41.04mm)가 고정되어 있다.

두상, 팔의 얇은 금속 지지대는 공동화되어 있는 상반신의 얇은 기벽을 견고하게 연결 및 보강하는 역할을 하고 있지만, 작품 제작과정에서 보강되었는지 과거 보수 과정에서 삽입되었는지 여부를 정확하게 확인하기 어렵다. 금속 지지대의 보강 의도를 유추하기 위해서는 작가의 의견 확인이 필요하지만, 현재 작고한 상태로 해당 자료 연구가 추가로 실시되어야 한다.

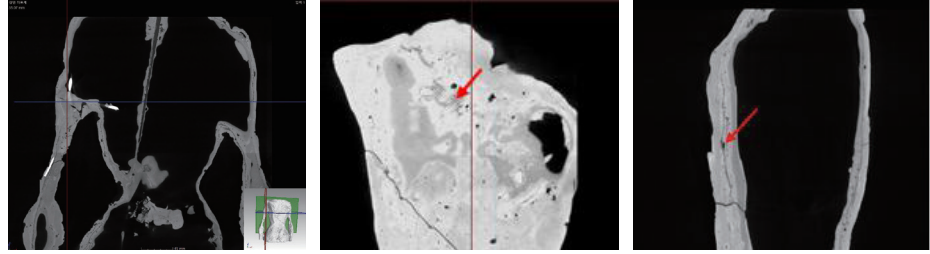
도4. 상반신 단면 : 금속 지지대 및 섬유 조직 확인

금속 재질의 보강재는 작업 과정에서 큰 결함이 생겼을 때, 석고의 접착면을 넓히거나 양면을 파내고 구조적으로 취약한 부분을 근원적으로 보강하기 위해 삽입하였거나, 과거 수리 과정에서 보강재로 사용되었을 것으로 판단된다^[1]. 전체적으로 석고 단면에서 격자 형태의 물질이 넓은 면적에 걸쳐 확인되며, 단면 확인 결과 일정한 간격의 공간을 형성하고 있는 것이 관찰되는데, 이는 석고 사이에 거즈(Gauze), 포(布) 등의 섬유 조직으로 추정된다^[도4(b,c)].

작품 단면 두께가 일정하지 않고 일부 거즈, 포 등 면직물 등으로 보강된 부분이 울퉁불퉁하게 관찰되는 것으로 보아, 점토로 원형을 제작한 후 석고 외형을 제작한 주조법과 기초 경화 후 일정한 두께를 위해 위에 석고를 부착하여 보강한 직접법을 혼합하여 제작하였던 것으로 확인할 수 있었다. 일반적으로 석고 작품은 일정한 두께를 형성할 수 있도록 표면에 거칠게 요철을 만들어 덧붙임의 접착이 잘 되게 하고, 마대나 기타 섬유재 등으로 보강하면서 붙인다^[1]. 〈이브 58-1〉의 손끝은 철사로 가시관을 엮어 만든 후 섬유 등의 가는 실, 직물 등의 섬유질로 보강 후 석고를 덧붙여 제작한 방법이 관찰되었다. 따라서 작품의 제작 특성을 반영한 샘플을 채취하여 각 재질에 대한 미세관찰 및 성분분석을 실시하였다.

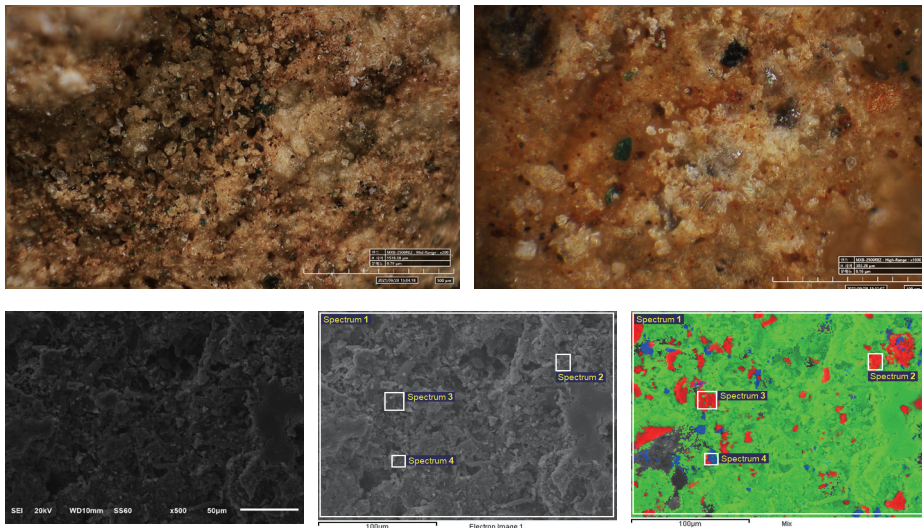
도6. 표면층(샘플 A) 현미경 및 SEM-EDS 관찰 결과

표면층 샘플 A를 현미경으로 관찰한 결과, 황색과 갈색, 흑색, 백색, 그리고 투명한 입자 등이 불규칙하게 혼합되어있는 형태로 관찰된다^[도6(a,b)]. SEM 이미지에서도 전체적으로 불규칙한 형태 및 크기의 입자들이 함께 관찰되며, 부분적으로 미세한 입자들이 응집되어 층위를 구성하는 형태이다. 불규칙한 표면 층위 하부에 성글게 밀집된 침상형 입자들이 함께 관찰된다^[도6(c)].

EDS 분석 결과, 전체적으로 Ca, S이 높은 강도로 검출되며, 미량의 Fe, Si, Zn, Al, Ba, Mg 등의 원소가 검출된다. EDS 맵핑(Mapping) 시 Ca, S은 전체적으로 고르게 분포하나 Fe, Zn, Si, Mg은 국소적으로 검출 강도가 높은 부분들이 확인된다. Fe은 미세하게 응집되어 있는 입자 형태로 강하게 검출되는 경향을 보인다. Si은 비교적 큰 결정형 입자에서 집중적으로 검출되며, 동일한 위치에서 Mg 또한 상대적으로 높은 함량을 보인다^{[도6(d,e)],(표1)}.

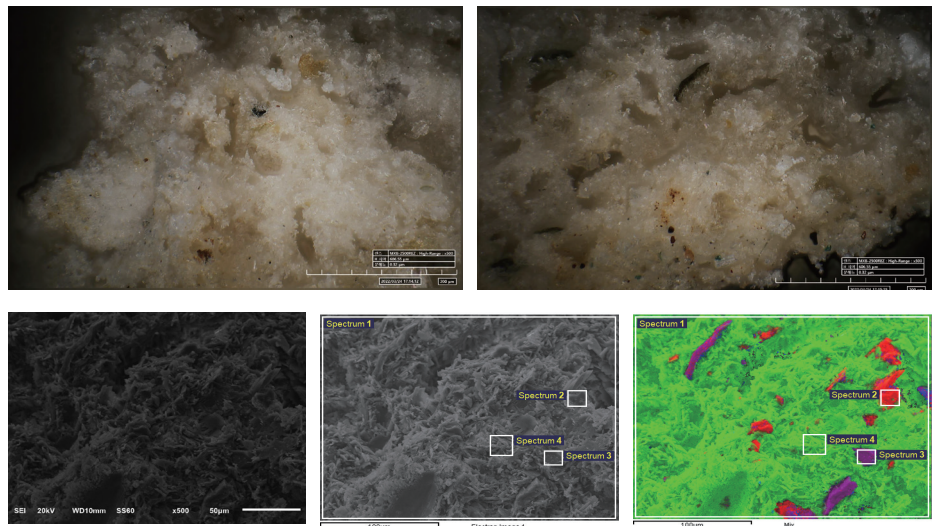
도 8. 바탕층(샘플 B) 현미경 및 SEM-EDS 관찰 결과

바탕층 샘플 B를 현미경으로 관찰한 결과, 백색 입자와 투명한 입자가 다수 분포하고 있으며, 약간의 흑색, 갈색 입자가 불규칙하게 혼합된 형태를 보인다. 백색 입자의 경우 고배율에서 침상형의 입자 형태가 관찰된다^[도8(a,b)]. SEM 이미지에서도 현미경에서 백색 입자로 확인된 침상형 결정이 주를 이루는 형태가 관찰된다. 다각형, 판상형 등 다양한 형태의 입자가 낮은 밀도로 함께 분포하는 경향을 보인다^[도8(c)].

EDS 분석 및 맵핑결과 바탕층은 표면층에 비해 Ca, S이 높은 강도로 검출되며, Fe, Si, Al 등 기타 원소는 상대적으로 낮은 강도로 검출되는 것으로 확인된다. 백색에 해당하는 침상형 결정 입자들은 Ca, S이 주성분으로 검출되며, 기타 다각형, 판상형 입자에 Si, Al, K 등이 국소적으로 분포하는 경향을 보인다^[도8(d,e)].

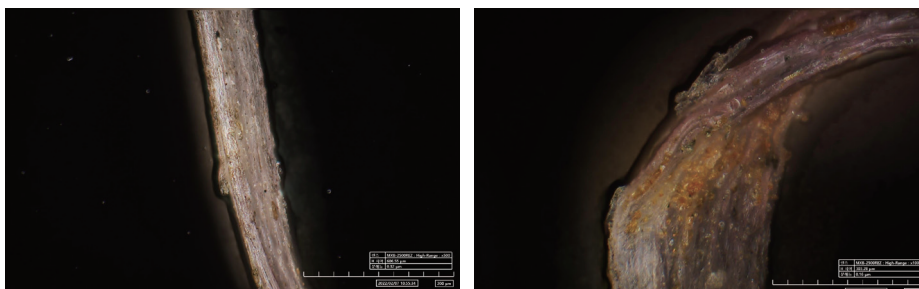
도10. 섬유질(샘플 C) 현미경 관찰 결과

섬유질 샘플 C의 측면을 현미경으로 관찰한 결과, 전체적으로 옅은 갈색을 띠고 있으며, 길이 방향으로 일정한 결이 관찰된다. 형태상 꼬임이나 마디, 스케일(Scale) 등은 관찰하기 어려우며, 섬유 표면에 검은색 반점이 확인된다. 일부 위치에서 투명한 황색 입자가 고착되어있는 것이 관찰된다^(도10).

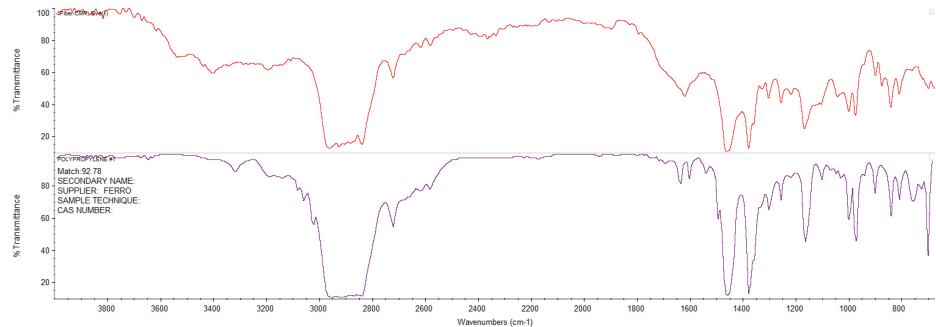
도 11. FT-IR 분석 결과 스펙트럼 비교

샘플 C의 FT-IR 분석 결과, 840cm^{-1} 에서 C-H 좌우진동(Rocking), $972, 997, 1,166\text{cm}^{-1}$ 에서 CH_3 좌우진동, $1,378, 1,460\text{cm}^{-1}$ 에서 C-H 굽힘진동(Bending), $2,840\sim 2,963\text{cm}^{-1}$ 부근에서 C-H 신축진동(Stretching)에 기인한 특성피크가 확인된다^{(도11), [4], [5]}. 일부 영역에서는 합성물질의 단량체 종류나 첨가제의 유무에 따라 다른 특성피크가 나타난 것으로 판단된다.

섬유질 미세관찰 및 분석 결과, 측면 관찰 시 야자나무와 같은 종려(Arecaceae)과에 포함된 코코넛섬유(Coconut fiber)와 결 방향, 형태 등이 유사하나^(도12), 섬유질 표면에 고착된 황색 입자가 함께 관찰되었다. FT-IR 분석 결과 식물성 섬유의 주성분인 셀룰로스(Cellulose), 헤미셀룰로스(Hemicellulose), 리그닌(Lignin)에서 비롯된 특성피크 보다 폴리프로필렌(Polypropylene)의 특성피크와 일치하는 결과를 보인다^(도13). 따라서 섬유 자체의 제작과정이나 작품의 제작과정, 혹은 과거 보존·보수 작업 중 섬유 표면에 다른 물질이 도포되었을 가능성이 존재하므로 정확한 섬유감별을 위해서는 단면분석 등 추가적인 심화연구가 필요하다.

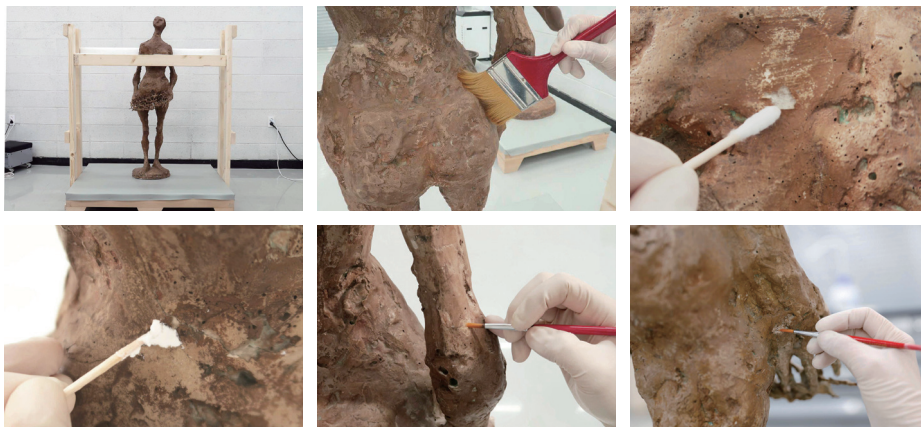
도 15. 〈이브 58-1〉 보존처리 과정

현재 상반신에서 확인되는 균열부는 단차가 발생된 상태이며, 과거 수리 시 오접합으로 인해 접착 이물질이 관찰되는 상태이다. 균열부 복원 과정에서 단차로 인한 이질감이 관람을 더욱 불편하게 할 수 있다는 의견(소장기관, 조수)과 구조적으로 안전하다는 조사·분석 결과를 바탕으로 현재 상태를 유지하기로 하였다. 또한, 2014년 국립현대미술관 회고전 당시 인터뷰에서 작가는 시간의 흔적에 따라 작품 현재 상태를 유지하고 수리와 보존처리를 최소한으로 하도록 요청한 바 있었다.

보존처리 전 목제 지지대를 설치하여 작품의 흔들림을 최소화하고자 하였다. 작품 앞뒤로 'H'자 지지대를 제작 후 받침대(Pallet)에 고정하였으며, 작품에 접하는 부분은 완충재로 고정하였다. 다음으로, 전체적으로 표면 먼지를 부드러운 붓, 틸 새는 솔을 이용하여 건식 클리닝하였으며, 표면에 관찰되는 접착제 성분의 이물질은 예비 테스트를 거쳐 탈 이온수(Distilled Water) 소량을 면봉에 적셔 접착 이물질에만 미세하게 도포하여 제거하였다. 결실되어 바탕 석고층이 노출된 부분은 석고를 이용하여 복원하였으며, 건조 후 표면처리 하였다. 아크릴 물감을 이용하여 복원 부위를 작품 색상과 유사하게 색맞춤 하였다. 석고 추가 박락을 방지하기 위해 파단면 및 균열부에 초산비닐계(Polyvinyl Acetate) 수용성 접착제인 Polysol® 1wt.%(in D.W.)로 강화처리 하였다^(도15,도16).

- (a) 작품 목제 지지대 설치
- (b) 붓을 이용한 건식 클리닝
- (c) 접착 이물질 제거
- (d) 결실 부분 석고 복원
- (e) 아크릴 물감 이용한 색맞춤
- (f) Polysol® 1 wt. % (in D.W.) 강화처리
