근현대 대형유물 C-46 수송기의 도료분석 및 보존처리

Conservation Treatment and
Analysis of the Paint of a C-46
Transport

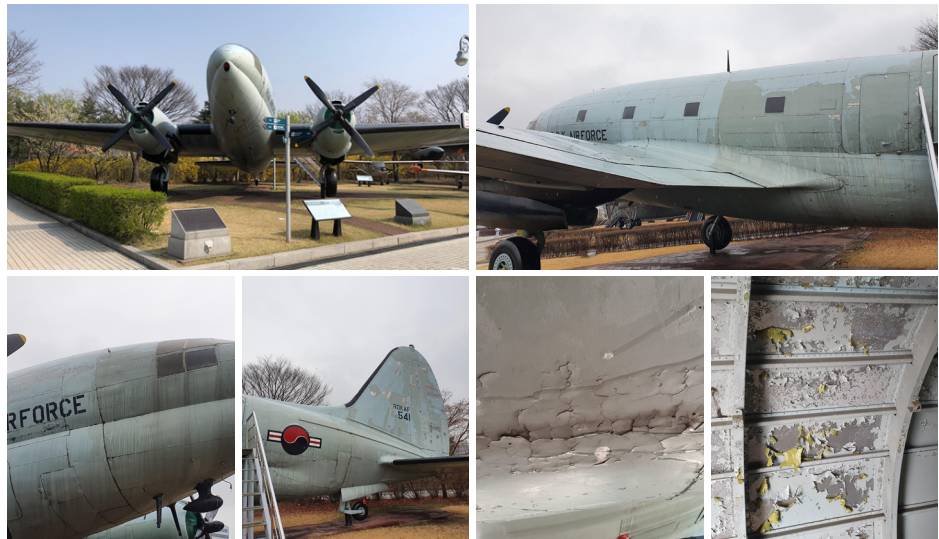
도9. 보존처리 전

C-46 수송기는 표면의 페인트가 들뜸 현상이 심하고 일부는 박락이 일어나 보존상태가 매우 심각했다. 외부 Glass 표면은 크랙이 심하고 열에 의한 갈라짐 현상과 스크래치와 오염된 부분 등 내부를 관찰하기에는 손상이 심한 상태였다(도9). 표면의 도장 색을 조사한 결과 사용 당시의 색상과 일치하지 않아 후에 보수 과정에서 색상을 다르게 작업한 것을 확인할 수 있었다.

- (a) 정면
- (b) 측면
- (c) 측면
- (d) 뒷부분
- (e) 동체 배면
- (f) 내부

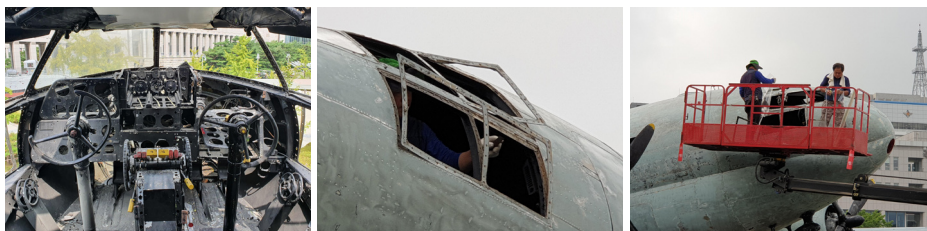
도11. 조종석 Glass 보수 전 및 복원 과정

본 유물의 Glass는 장기간 야외에 노출되어 오염 및 스크래치가 발생된 부분, 빛에 의한 고체화 현상 등 표면에 백색의 가루가 묻어날 정도로 전체적인 손상이 관찰되었다^(도11). 이에 관련 전문가의 자문회의를 개최한 후, 현 상태에서 클리닝 등으로는 해결이 어렵다는 의견이 나왔다. 이를 통해 새로운 재료로 제작하여 교체하기로 결정하였다. C-46 수송기의 조종석과 객실 Glass는 고온에서도 모양의 변형이 없고 내구성이 좋은 에스폴리텍 폴리카보네이트 소재를 사용하였다^(도12,도13). 이는 자외선 차단 성분이 함유되어 햇빛에 누렇게 변색 되는 황변도가 매우 낮으며 강한 내충격성, 내열성, 내후성 및 야외 전시 환경의 온도변화를 견디는 성질이 우수하다.

- (a) 조종석 내부 Glass
- (b) 조종석 외부 Glass
- (c) 객실 Glass 를 복원 작업

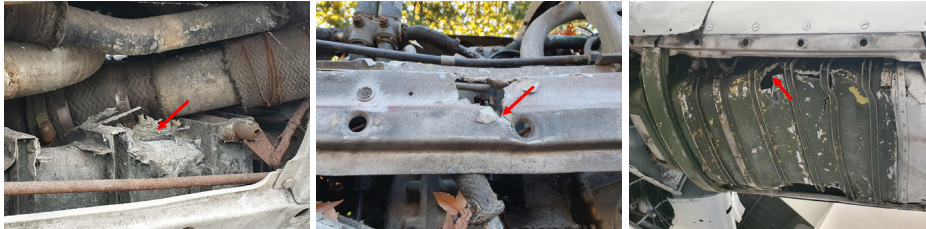
도14. 표면부식

- (a) 조종석 하단부 원형 유실 및 침상형 분말 형태 부식 현상
(b),(c) 동체 기골 및 조종석 하단 천공 및 크랙 발생 모습

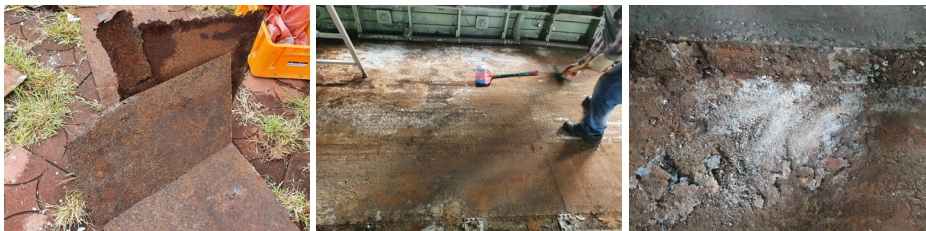
도15. 이종 금속 간 부식

- (a) 바닥면에 사용된 강철 판의 부식
(b),(c) 수송기 내부 바닥면의 백색 분말형태의 부식

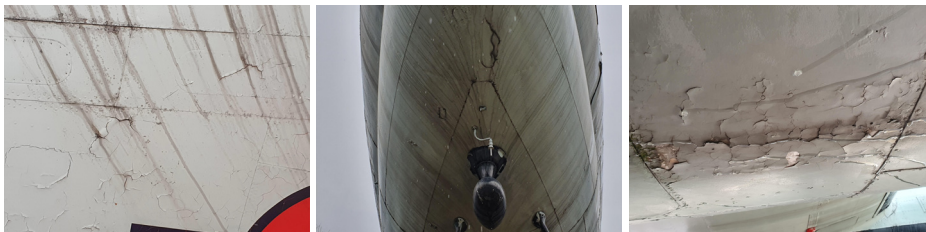
도16. 표면손상

- (a) 표면 크랙 모습
(b) 빗물이 흘러내려 얼룩진 모습
(c) 표면 들뜬 모습
