扶餘 扶蘇山 寺址

THE BUSOSAN BUDDHIST TEMPLE SITE IN BUYEO

日帝強占期 資料調査 報告 24輯

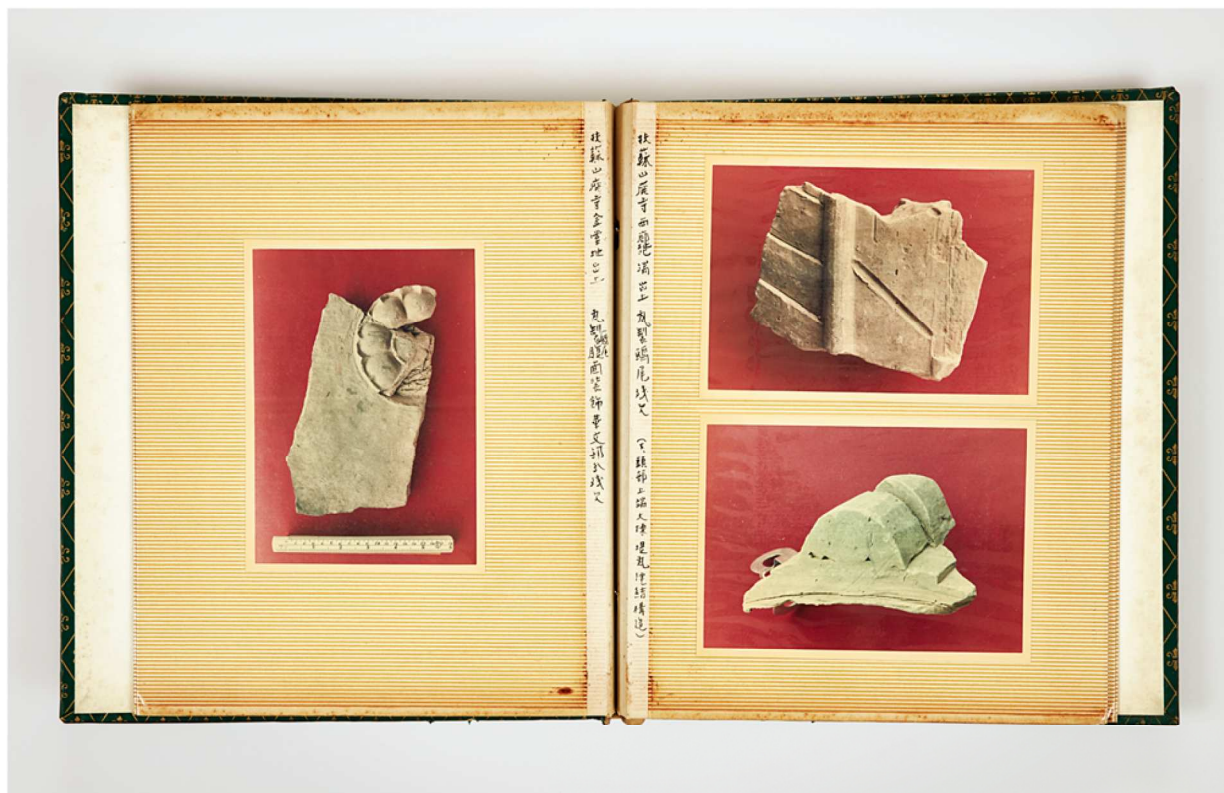
[도 32] 치미 뒷면 연화문 편 및 치미 편

후지사와가 정리한 사진첩에 부소산 사지에서 출토된 유물의 사진이 남아 있다. 이 사진첩은 치미 뒷면 연화문 편 및 치미 편, 벽화 편 및 벽체 편, 인물 머리·옷자락·코끼리 머리 등의 소조상 편을 촬영한 것으로 후지사와가 관리하고 있을 당시의 유물 상태와 그가 표기한 유물 명칭⁵² 등을 살필 수 있다. [도 32~36]

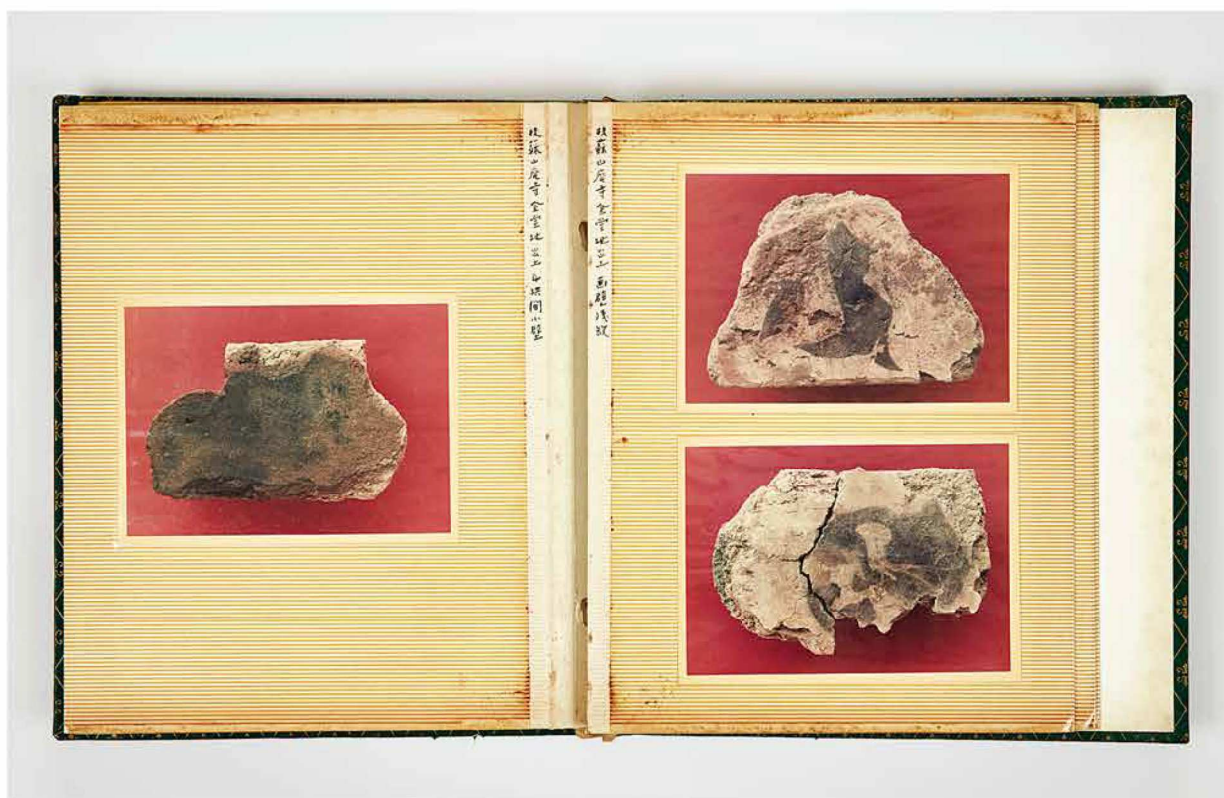
[도 33] 벽체 편 및 벽화편

29 두칸은 건물의 기둥 위에 올리는 건축 부재를 지칭하는 것으로 여겨지는데, 후지사와 가즈오가 남긴 유물 사진 가운데 공포 사이의 벽체 편으로 추정하는 예가 있어 이를 가리키는 것으로 보인다. 후지사와 가즈오가 기증한 사진첩에서 이 벽체를 확인할 수 있다. 본문 p. 36 [도 33] 참조할 것.

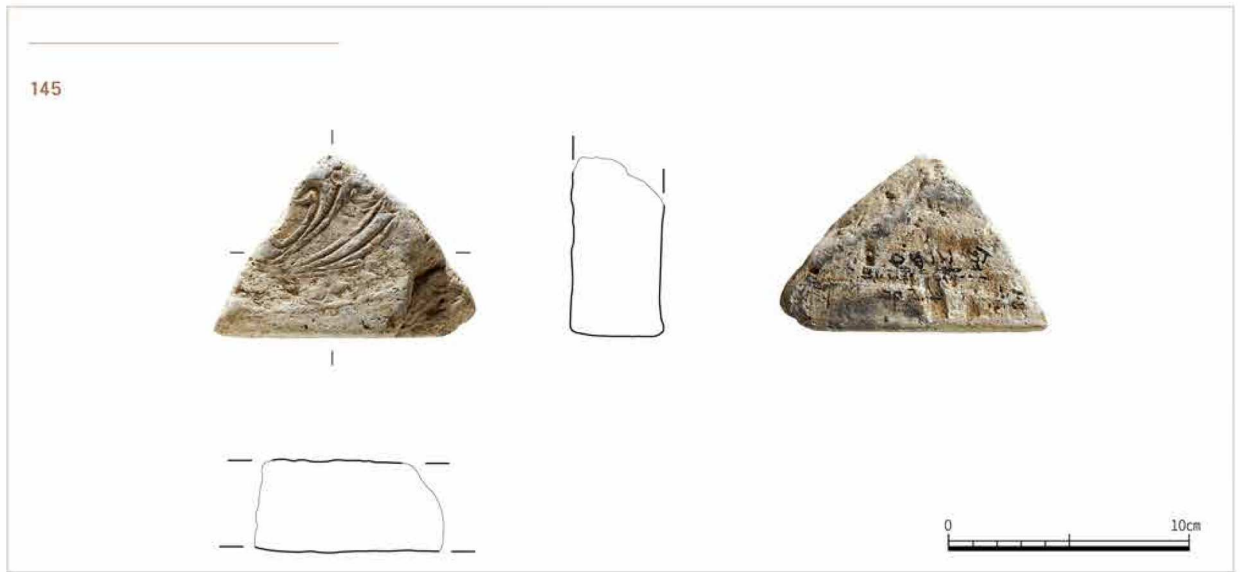
[도 100] 문양전편 145

1942년 발굴조사 시에 출토된 것으로 후지사와 가즈오의 일기에 기록되어 있지는 않지만, 부소산 사지에서 나온 것으로 목서명이 남아 있는 문양전^{文樣塼}(무늬벽돌) 파편 1점(부여1140)이 있다.[표 17] [도 100] 부여 규암면 외리 사지에서 출토된 <연꽃구름무늬 벽돌^{蓮花渦雲文塼}>(부여222)[도 99]과 비슷한 무늬가 일부 남아 있는데,⁹⁹ 이보다 재질이 무르고 색상도 옅은 편이다.

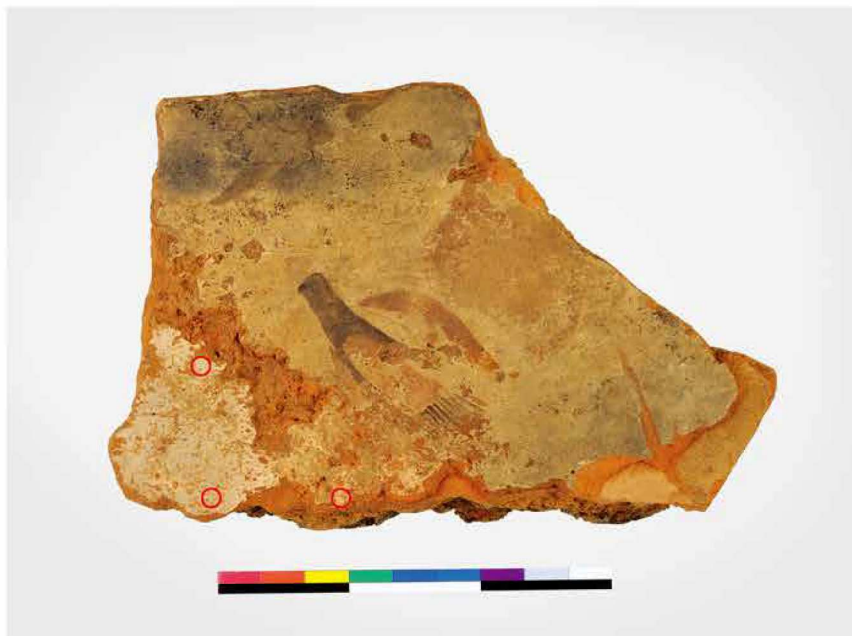
부소산 사지 벽화 편 백색안료 확인 위치(부여281-1)

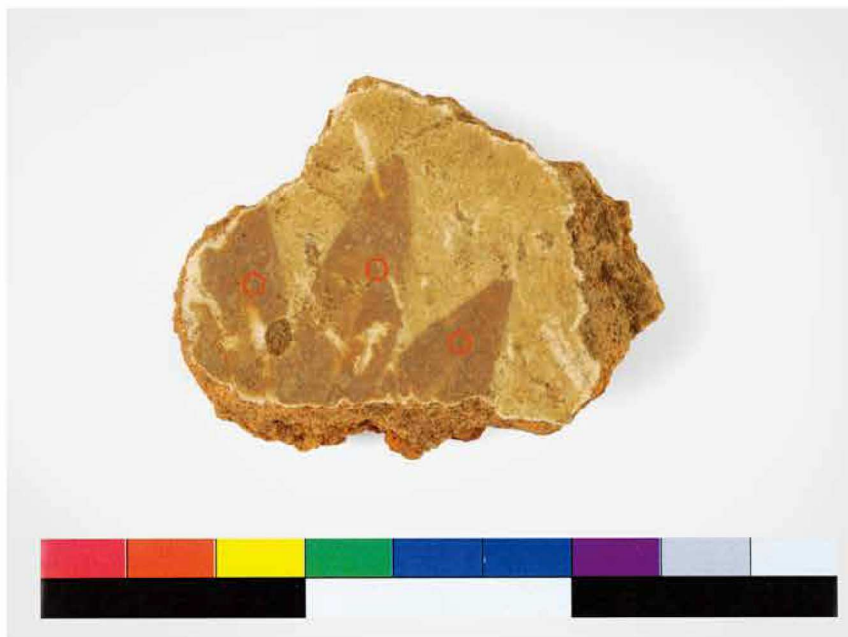
부소산 사지 벽화 편 적색안료 확인 위치(부여281-16)

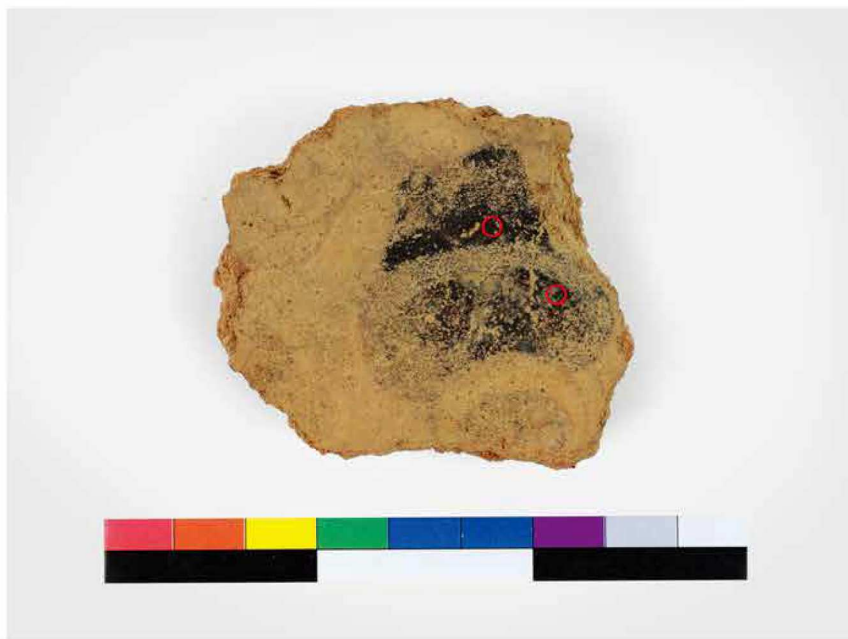
부소산 사지 벽화 편 흑색안료 확인 위치(부여281-15)

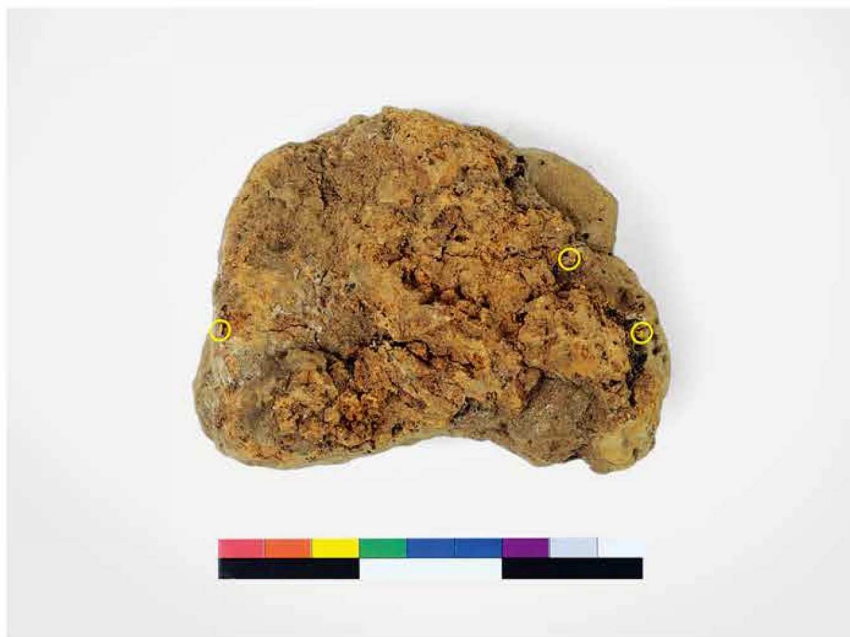
부소산 사지 벽화 편 금 확인 위치(자료319-24)

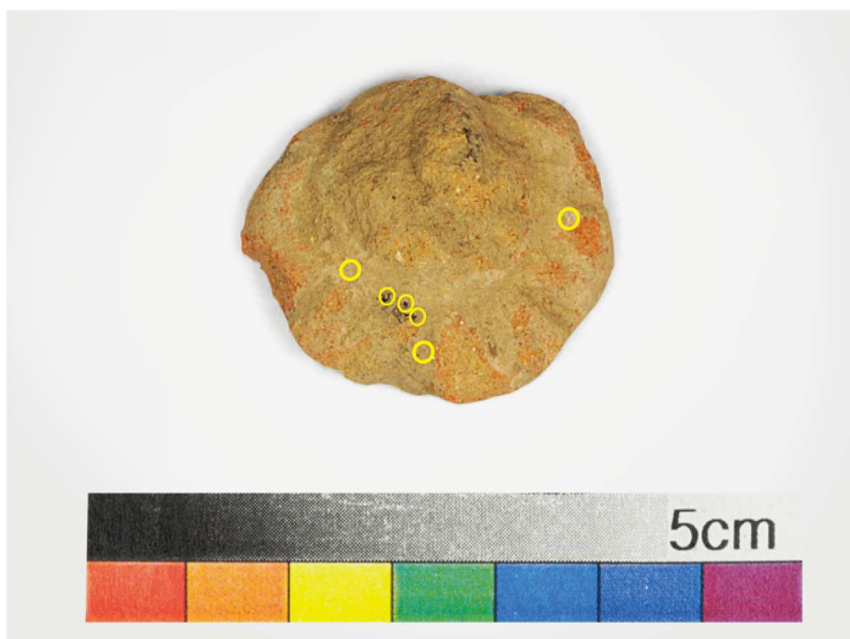
부소산 사지 소조상 편 금 확인 위치(자료324-30)
