1974년 국립경주박물관 부지의 발굴조사와 성과 -도로 유구를 중심으로-

이현태_국립김해박물관 학예연구사

Excavation of the Gyeongju National Museum Site in 1974 and Results -Based on Remains of Roads-

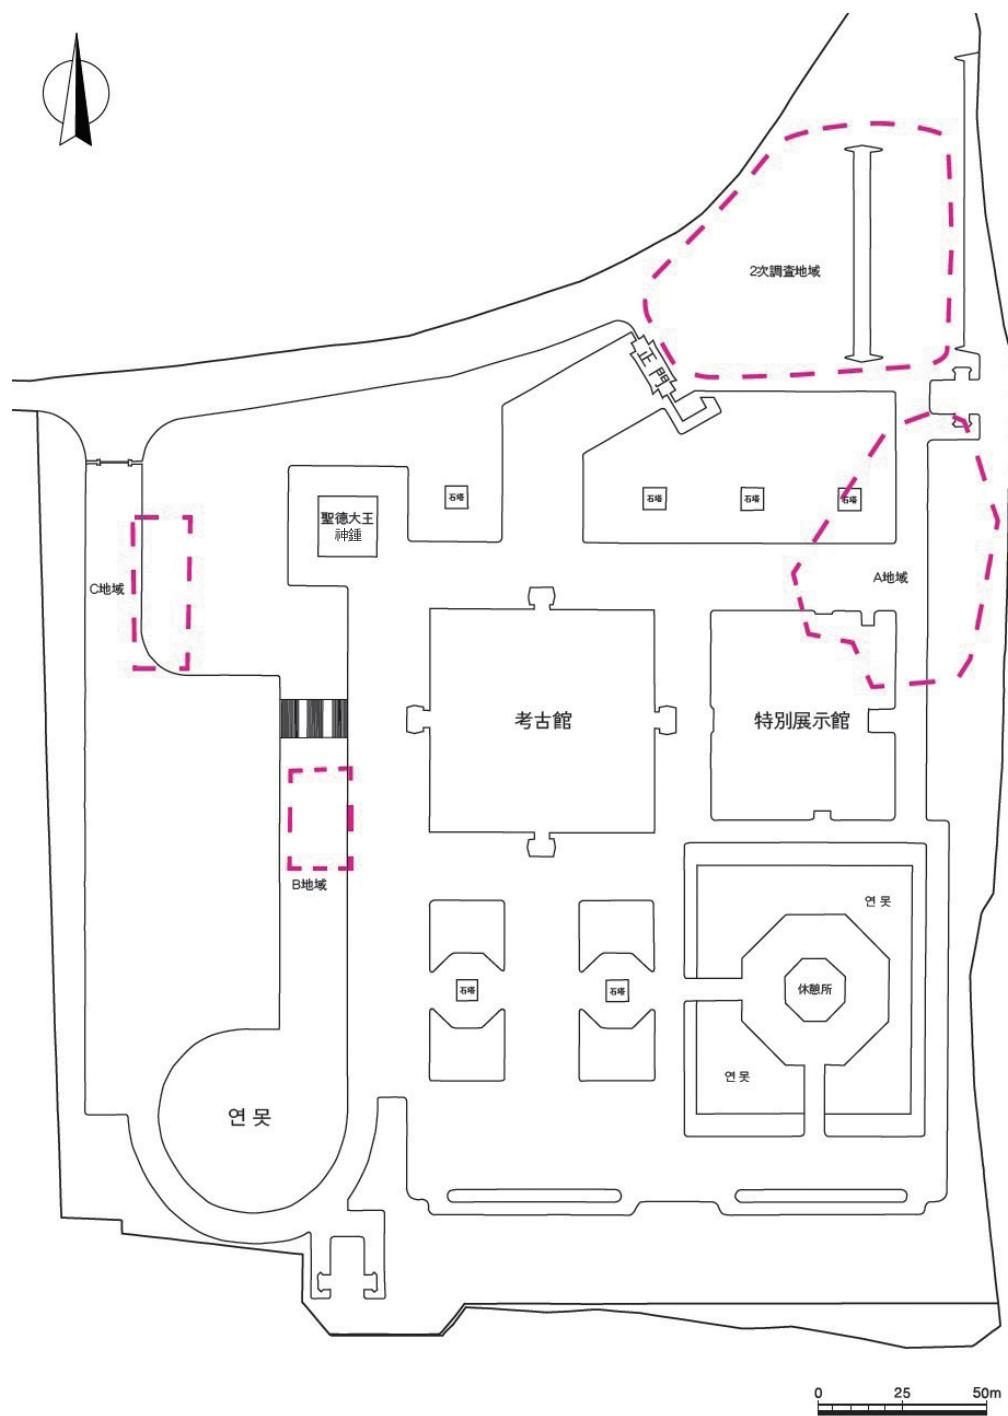
도 1. 1974년 조사 구역의 위치(국립경주박물관, 2016)

1974년 박물관 부지의 발굴조사는 두 차례에 걸쳐 진행되었다. 1차 조사는 1974년 6월 5일부터 7월 25일까지 A, B, C지역으로 나누어 실시되었고, 2차 조사는 같은 해 8월 24일부터 10월 20일까지 현재 박물관 정문 옆에 위치한 주차장 부지에서 실시되었다[도 1 참조]. 1·2차 조사는 굴착기나 불도저 등을 이용한 박물관 부지의 정지로 인해 유구가 이미 훼손된 상태에서 긴급하게 이루어졌다.

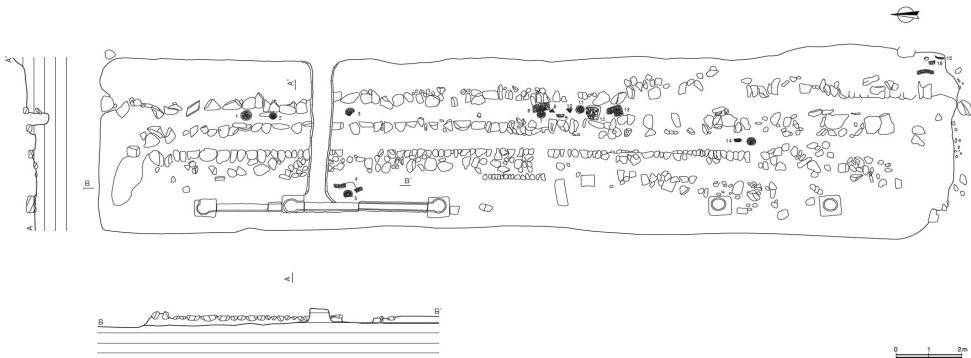
도 2. B지역 유구 배치도(국립경주박물관, 2016)

해당하는 B · C지역에서는 건물지와 우물, 석렬石列 등의 유구가 확인되었다. B지역 유구 배치도(도 2)⁶⁾에 나타나 있듯이 5개의 원형 초석礎石과 초석 사이에 부분적으로 장대석長臺石이 노출되었으나 건물지의 규모를 판별하기는 곤란하다. B지역의 석렬 유구는 남북 방향으로 일직선상으로 배치되어 있는데, 발굴조사 당시에는 초석과 석렬이 너무 가깝기 때문에 담장으로 보기 힘들고 지붕의 낙수받이로 추정하였다.⁷⁾ 하지만 유구의 잔존 양상으로 미루어 담장과 배수로일 가능성이 높다고 판단된다.⁸⁾ B지역의 경우 경사면에 위치하므로 정연한 건물이 배치되기는 쉽지 않고,⁹⁾ 담장으로 추정되는 가장 서쪽의 석렬 유구와 건물지 사이의 간격도 좁은 편이어서 건물지와 석렬 유구가 동 시기에 존재하였는지는 신중하게 접근할 필요가 있다.⁹⁾ 다만 B

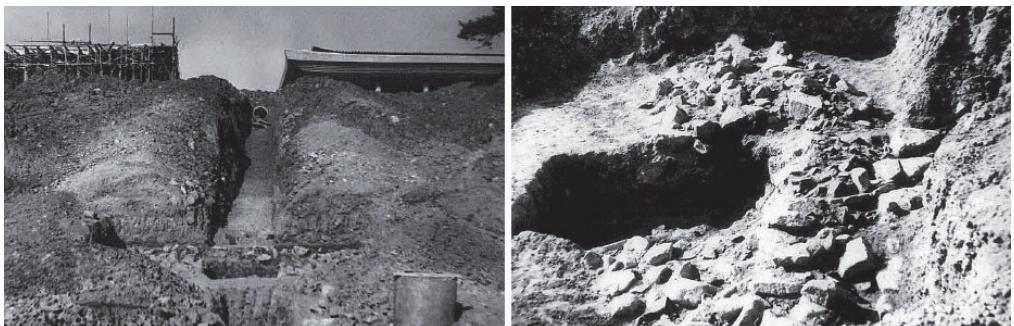
도 3. C지역 석렬 유구 노출 모습(국립경주박물관, 2016)

C지역의 경우 유구 도면은 남아 있지 않지만, 너비 1.5m의 석렬과 함께 다량의 기와편이 출토되었다고 한다.¹⁰⁾ 보고서에 수록된 사진(도 3)을 참고하면 석렬은 남북 방향으로 놓여 있으며, 조사 구역이 한정되어 있기는 하나 석렬 주변에서 다른 유구의 흔적은 확인되지 않았다. 더욱이 C지역의 서쪽은 경사가 급할 뿐만 아니라 남천(문천)으로 이어진다. 이러한 양상을 고려하면 단언하기는 어렵지만 C지역의 석렬 유구는 통일신라 때 박물관 부지의 서쪽 경계를 나타내는 담장이었을 가능성이 있다.¹¹⁾ 향후 C지역 일대에 대한 추가 발굴조사가 이루어진다면 석렬 유구의 형태나 성격이 한층 명확하게 밝혀지지 않을까 한다.

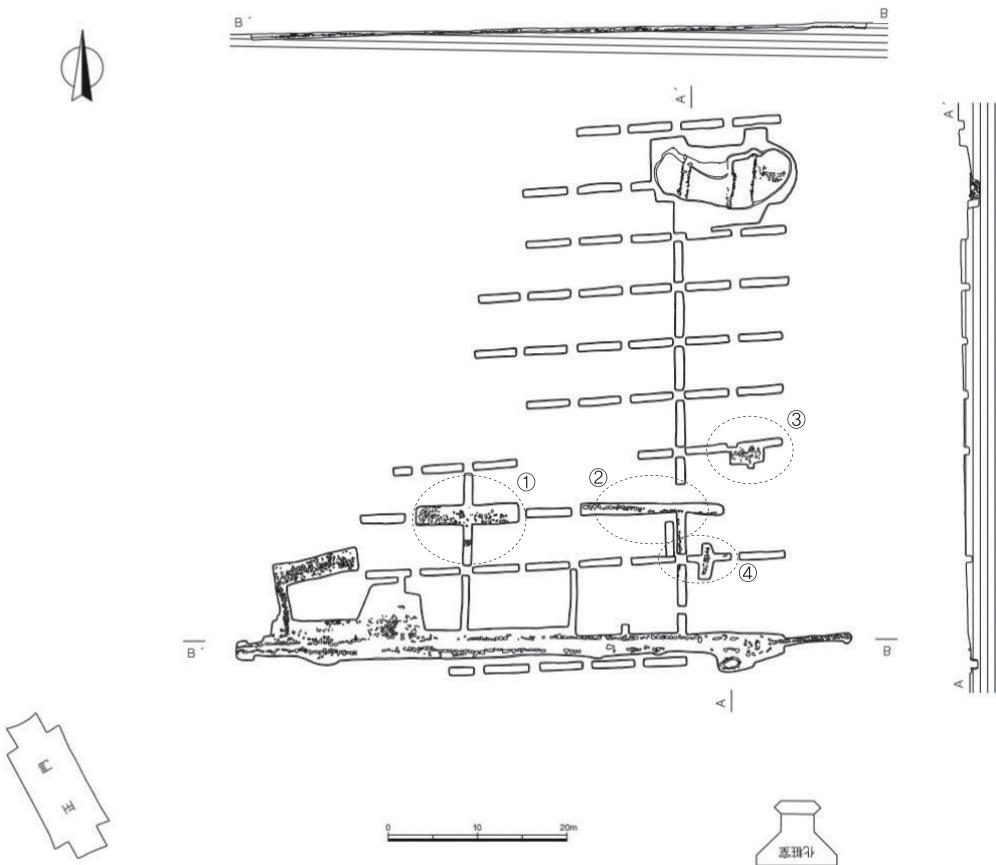
도 4. 주차장 부지 유구 배치도(국립경주박물관, 2016)

2차 조사 구역인 주차장 부지에서는 석렬 유구와 우물, 석조石造 유구 등이 확인되었다. 석렬 유구는 2줄의 석렬이 1m 간격을 두고 서로 마주보는 형태로 동서 방향으로 70m 가량 노출되었다. 30~60cm 크기의 화강암으로 이루어진 석렬 유구는 동서쪽으로 이어지지만 조사 범위를 넘어서는 관계로 더 이상의 조사는 하지 못하였다. 2줄의 석렬은 양자가 마주보는 안쪽 면만 다듬은 흔적이 있었고, 조사 당시부터 배수로로 추정하였다.¹²⁾ 흥미로운 점은 석렬 유구의 서쪽 끝 부분에서 북쪽으로 불규칙한 잔돌이 2m 너비로 깔려 있었다는 사실인데, 주차장 부지의 유구 도면을 살펴보면 잔돌이 깔려 있는 범위가 훨씬 광범위하였음을 알 수 있다.

주차장 부지의 유구 도면은 2016년 발간된 발굴조사보고서에서 처음 공개되었는데, 발굴조사보고서에서는 주차장 부지 부석敷石 및 석렬 유구 평·단면도(도 5·6)가 주차장 유구 배치도(도 4)의 어느 지점에 해당하는지 특정하지 못하였다. <도 5>에서는 남북 방향으로 약간 비스듬하게 위치한 2줄의 석렬이 주목되는데, <도 4>에서 가장 북측에 위치한 반월형 석조 유구의 동쪽에 위치한 2줄의 석렬을 연장시켜 보면 ②번 지점을 통과한다. <도 4>에서 석조 유구 내 동쪽 석렬과 <도 5>의 석렬은 너비가 2m로 동일하다. 따라서 <도 5>는 <도 4>의 ②번 지점 트렌치를 보다 확장시켜 조사한 유구 도면으로 보인다. <도 6>의 경우 트렌치 방향을 고려할 때 <도 4>의 ④번 지점을 확장시켜 조사한 것으로 추정된다. <도 5·6>의 세부 위치를 이렇게 이해하고 보면 <도 4>의 ②·④지점에 잔돌이 깔려 있었음은 한층 분명해진다. <도 4>의 ①번 지점에도 잔돌이 깔려 있는 양상이 뚜렷하게 확인된다. 즉, <도 4~6>을 통해 보면 주차장 부지의 남쪽에 동서 방향으로 위치한 배수로의 북쪽으로는 ①·②번 지점까지 잔돌이 깔려 있었던 것이다.

이와 관련해 『박물관신문』에 실린 약보고¹³⁾를 바탕으로 주차장 부지에서 배수로의 북쪽에 깔려 있는 잔돌은 동서도로의 일부이고, 서쪽에서 배수로가 끊어지면서 약간 오목하게 들어간 부분은 남북도로일 가능성이 제기된 바 있다.¹⁴⁾ 현재로서 남북도로가 있었는지는 분명하지 않지만, <도 4~6>에서 확인되는 잔돌의 분포 양상을 고려하면 배수로 북쪽에는 최대 너비가 15m에 이르는 동서도로가 위치하였던 것으로 보인다. 특히 주차장 부지에서 발굴된 배수로의 너비가 1m이고 석렬의 마주보는 면만 약간 다듬은 점은 황룡사 동편의 S1E1유적에서 확인된 도로의 측구^{側溝}¹⁵⁾를 비롯해 왕경 유적에서 흔히 볼 수 있는 도로의 측구와 흡사한데, 이 점은 석렬 유구의 북쪽에 깔린 잔돌이 도로 유구였을 가능성을 한층 높여준다. 주차장 부지에 동서도로가 있었으리란 점은 지적도 등을 통해서도 확인이 가능하다.

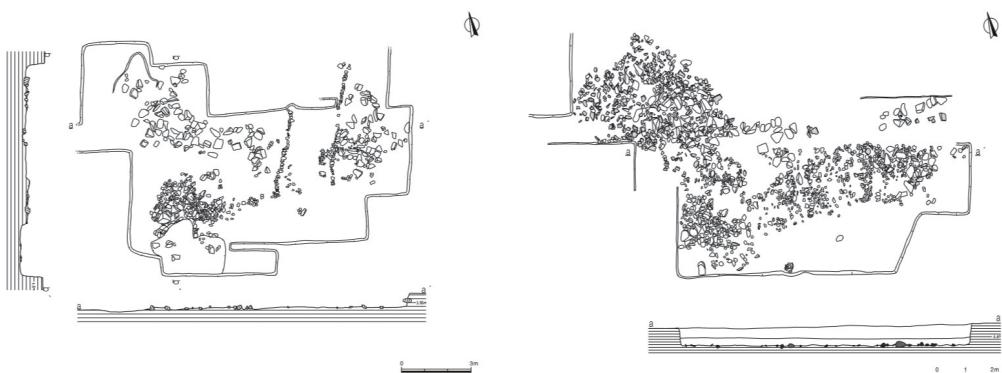
도 5. 주차장 부지 부석 유구 평·단면도
(국립경주박물관, 2016)

도 6. 주차장 부지 석렬 유구 평·단면도
(국립경주박물관, 2016)

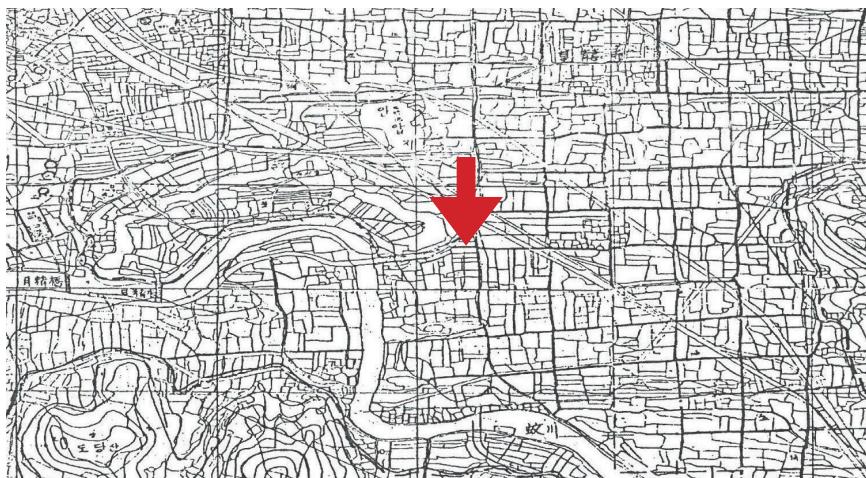
도 7. 박물관 부지 일대의 지적도(장순용, 1976)

박물관 부지 일대의 지적도(도 7)는 일제강점기 아래 1970년 중반까지 경주 지역의 지적도와 지도를 종합해 만든 것인데, 박물관 주차장 부지에서 동서도로가 놓인 부분(화살표로 표시한 지점)에서 동쪽으로 거의 직선에 가깝게 이어지는 실선이 확인된다. 일제강점기의 지적도를 비롯한 지도 자료를 활용해 신라 왕경의 구조를 살핀 연구에서도 박물관 부지는 대부분 격

적 조건을 고려하여 토지 구획 양상을 복원한 까닭에 지금까지 제시된 왕경 복원안 가운데 가장 구체적이면서 토지 구획의 분석과 신라 왕경의 복원도 제작에 활용될 가치가 매우 높다는 평가를 받는¹⁸⁾ 우성훈의 복원안(도 11)에서는 박물관 부지를 반듯한 격자형으로 복원하지는 않았다. 그런데 <도 7>을 자세히 살펴보면 왕경 복원도를 작성하는 데 근간이 된 지적도상의 토지 구획은 서북쪽 모서리 부분이 직각이 아닌 사선 형태로 되어 있음을 알 수 있다. 후지시마가 이 부분을 간과한 채 직각 형태의 토지로 구획한 것과 달리, 우성훈은 이를 그대로 받아들여 비스듬한 형태로 복원하였던 것이다. 장순용의 복원안(도 9)에서 박물관 부지의 서북쪽 모서리를 직각 형태로 복원하지 않은 것도 동일한 맥락이 아닌가 한다. <도 7>을 염두에 둘 경우 박물관 부지의 서북쪽 모서리 부분은 직각이 아니라 비스듬한 형태로 복원하는 것이 적합하다고 생각된다. 여기서 주목하려는 것은 박물관 주차장 부지까지 이어져 오던 동서 방향의 직선이 박물관 정문 북쪽 일대에서 서남쪽으로 비스듬하게 꺾인다는 사실이다. 이는 박물관 주차장 부지에 동서도로가 있었음을 방증하는 동시에, 이 도로가 동쪽으로는 연장되지만 서쪽으로 연장될 가능성은 희박함을 시사한다.

우선 〈도 7〉의 지적도에서 확인되는 박물관 주차장 부지와 그 동쪽의 토지 구획 양상을 고려하면 주차장 부지의 동서도로는 동쪽으로 연장되어 박물관의 미술관 부지에서 조사된 최대 너비 23.7m의 남북도로²⁶⁾와 교차하고, 더 나아가 구황동 가스관 매설지에서 확인된 도로²⁷⁾와 직교할 가능성이 높다. 그렇다면 확장된 궁궐의 가장자리를 따라 흙으로 쌓은 성벽이 있었다는 견해는 자연스레 재검토할 수밖에 없다. 다음으로 동서도로의 존재를 고려하면, 7세기 후반

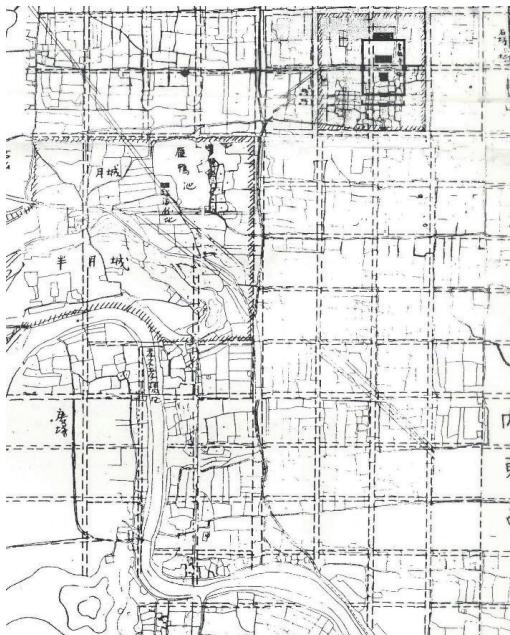
도 8. 후지시마 가이지로(藤島亥治郎)의 신라왕경복원도(1930)

자형 구획으로 복원하였다[(도 8~11) 참조].¹⁶⁾ 관심을 끄는 부분은 연구자마다 박물관 부지를 둘러싼 도로를 조금씩 달리 이해하였다는 점이다. “지금도 가장 완벽한 신라 왕경지도로서 불후의 걸작”¹⁷⁾이란 평가는 받는 후지시마 가이지로의 신라왕경복원도(도 8)에서는 박물관 부지를 동서·남북도로에 의해 격자 형태로 구획된 것으로 복원하였다. 반면 경주의 지역별 지형

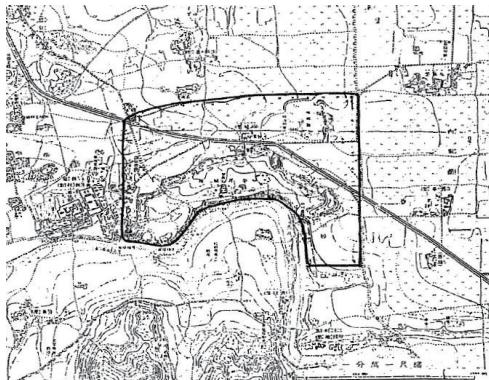
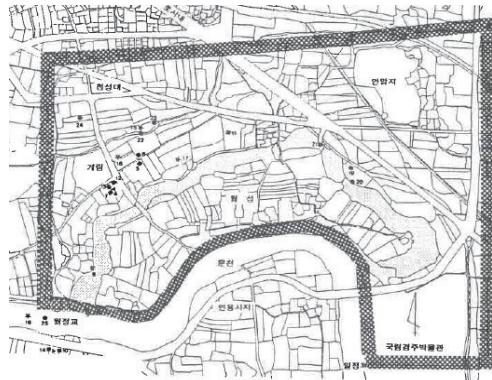
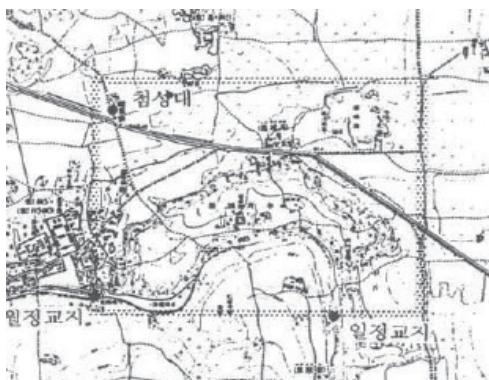
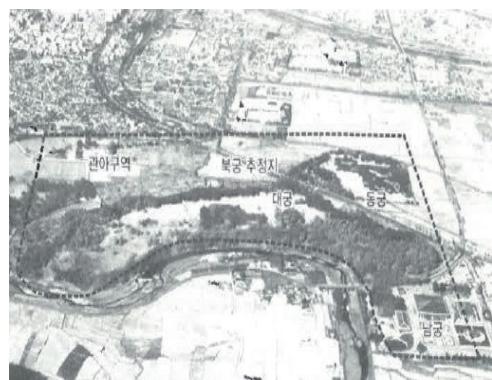
〈도 12~15〉를 통해 알 수 있듯이 1990년대 중반 아래 제시된 월성의 범위 추정안은 거의 대동소이하며, 동쪽으로는 월지(동북쪽)와 박물관 부지(동남쪽)를 포함하고 서쪽으로는 첨성대 부근(서북쪽)과 월정교지(서남쪽)를 포함한다. 이러한 공간적 범위와 함께 주목받았던 것은 다음의 사료이다.

사료 B-②를 확장된 궁궐의 범위와 연관시킬 경우 일반적으로 월성으로 알려진 성곽이 신월성新月城이며, 〈도 12~15〉에 표시된 것처럼 확장된 궁궐(월성)의 가장자리를 따라 토장성벽土牆城壁을 돌렸고 그 형태가 마치 만월滿月과 같은 모양이었기 때문에 만월성滿月城으로 불린 것으로 이해한다.²⁵⁾ 그런데 박물관 주차장 부지에서 확인된 동서도로는 궁궐의 범위 또는 경관과 관련한 이와 같은 종래의 해석이 타당한지 의문을 갖게 한다.
