광양 중흥산성 쌍사자 석등

TWIN LION STONE LANTERN OF JUNGHEUNGSANSEONG FORTRESS IN GWANGYANG

광양 중흥산성 쌍사자 석등(본관12804)은 전라남도 광양시 옥룡면 운평리 중흥산성 내 폐사지에 조성되어 있던 석조물이다. 통일신라시기 불교 석조물로서 균제미는 물론 조형미가 빼어난 중요 유물임이 인정되어 국보로 지정되었다. 일제강점기인 1932년 조선총독부박물관이 최초 소장한 후, 1990년 8월에 이르러 원소재지인 광양시와 가장 인접한 국립박물관인 국립광주박물관에 이관되어 약 30년 동안 전시관 1층 로비에 전시되었다. 2021년 상설전시실을 개편하면서 석등을 현 위치인 전시관 2층 역사문화실로 옮겼다. 이전 복원에는 석등 부재 간 수평 높이차를 줄이기 위해 흔히 사용하던 고임 및 충전재를 이용하지 않고, 3차원 스캐닝 결과물을 바탕으로 한 가상재조립 모델 프로그램을 활용하였다. 이러한 작업으로 석등 부재들의 접합면 일치도를 높임과 동시에 중심축을 정교하게 맞추어 석조물의 구조적 안정성을 높였다.

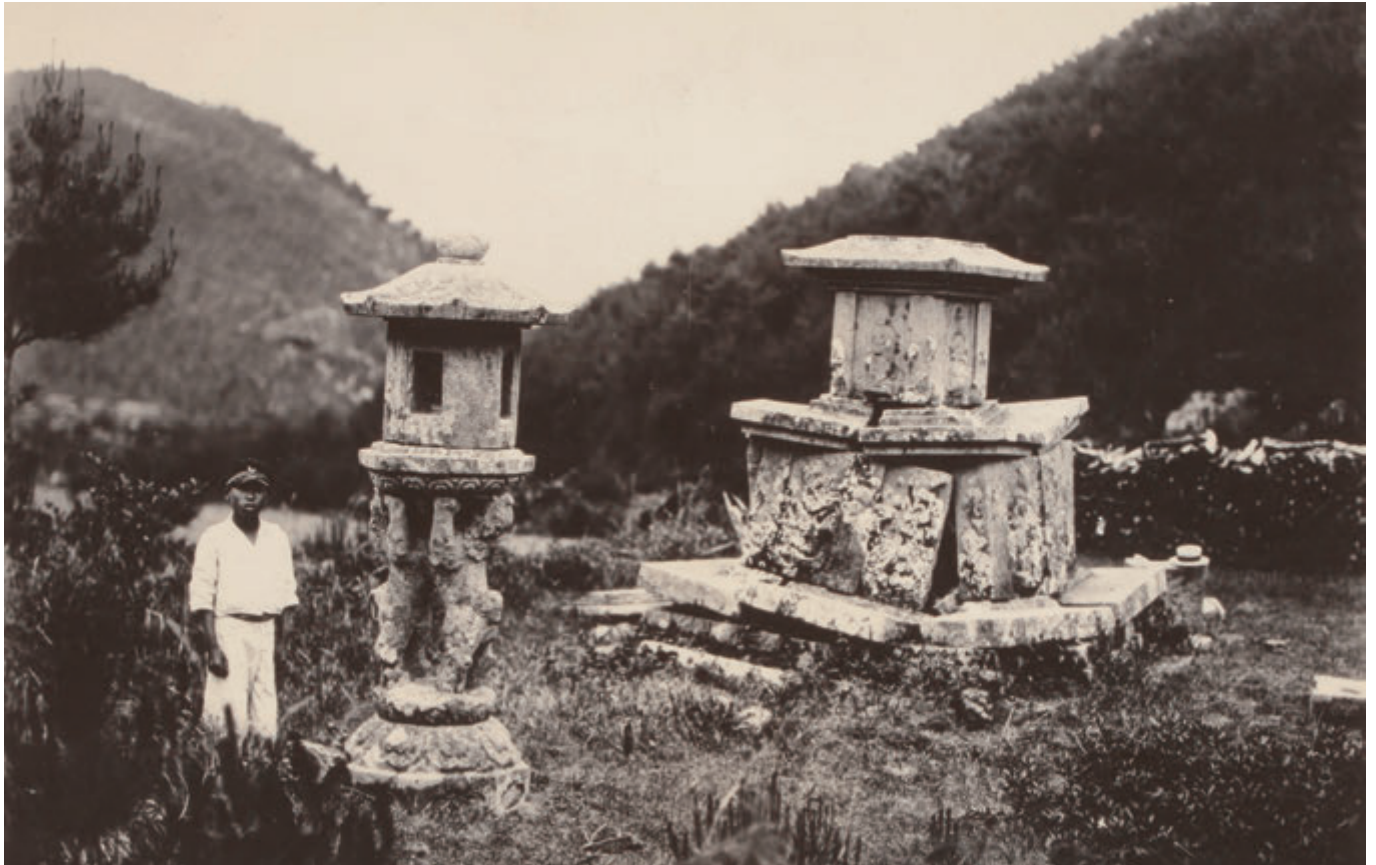
도 2. 광양 중흥산성 쌍사자 석등과 삼층석탑(교토대학 소장 오가와 게이키치 조사자료, 촬영연대 미상)

이후 쌍사자 석등은 일제강점기 당시 조선총독부 기수였던 오가와 게이키치(小川敬吉)가 조사한 문화재 자료에서 찾아볼 수 있다.¹ 이는 쌍사자 석등과 삼층석탑이 함께 세워져 있는 사진도²이다. 쌍사자 석등의 상태는 비교적 온전하지만 삼층석탑은 금방이라도 허물어질 것처럼 위태롭게 쌓여있는 모양이다. 정확한 촬영 연대는 알 수 없는데, 뒤에 서술하겠지만 1930년 9월 18일 쌍사자 석등이 미상 인물에 의해 파괴되었을

때 사라진 보주가 남아 있는 것으로 보아 현존하는 가장 이른 시기의 석등 사진이라고 판단된다.² 즉 최초 발견 당시에도 쌍사자 석등은 삼층석탑과 나란히 배치되어 있었음을 알 수 있다.

2 이 사진에 대해 국립문화재연구소(2001)는 오가와가 촬영한 사진 중 삼층석탑과 쌍사자 석등이 무너져 모두 흩어진 상태의 사진도 있다는 것과 비교하여, 오가와가 무너진 탑재와 쌍사자 석등을 원래의 자리에 놓고 복원한 후 촬영한 것으로 판단했다. 반면, 황호균(2021)은 사진의 해상도가 조사 당시의 다른 촬영본에 비해 떨어지는 것을 근거로 오가와가 쌍사자 석등이 무너지기 이전의 사진을 입수하여 보고한 것으로 보았다.

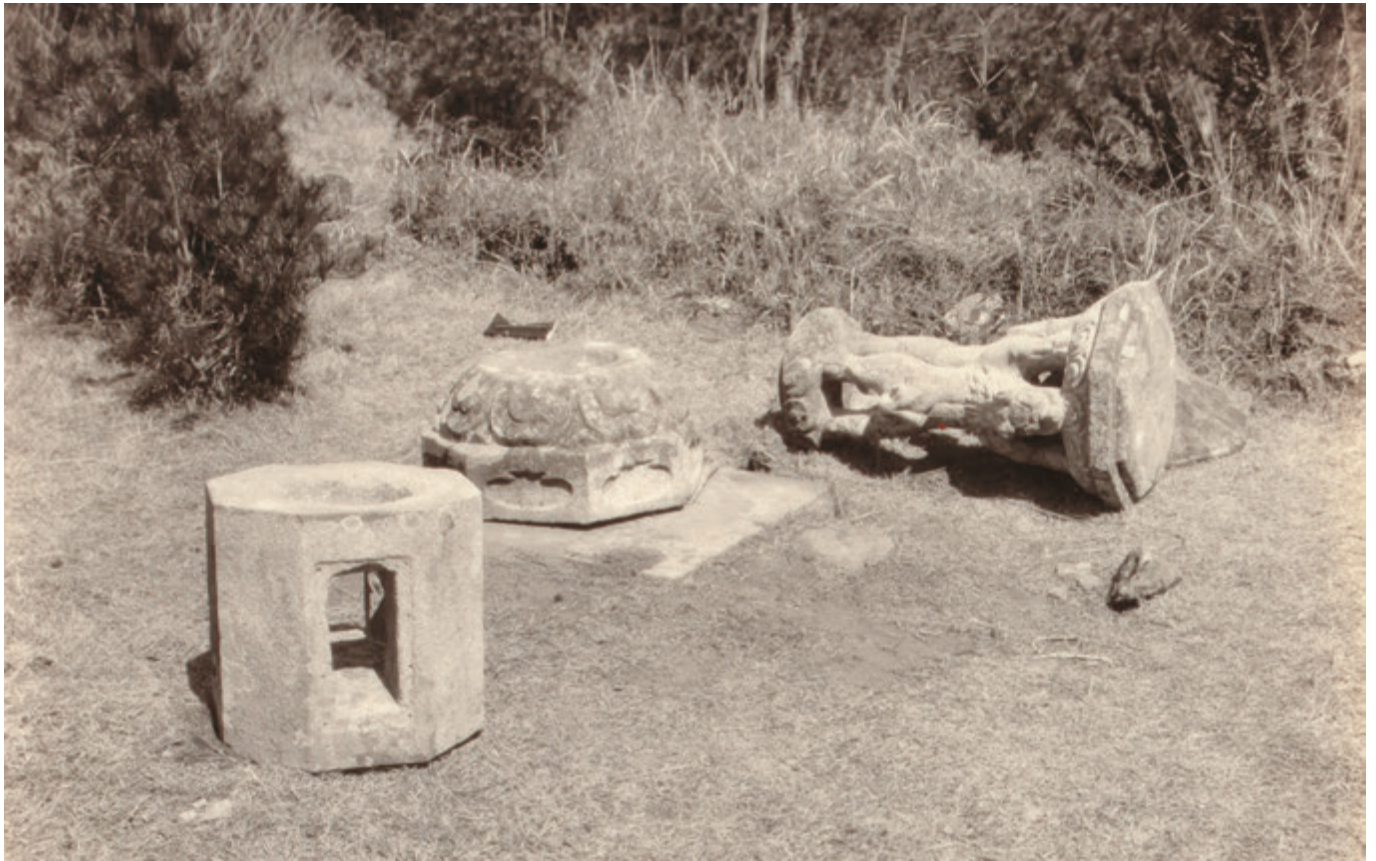
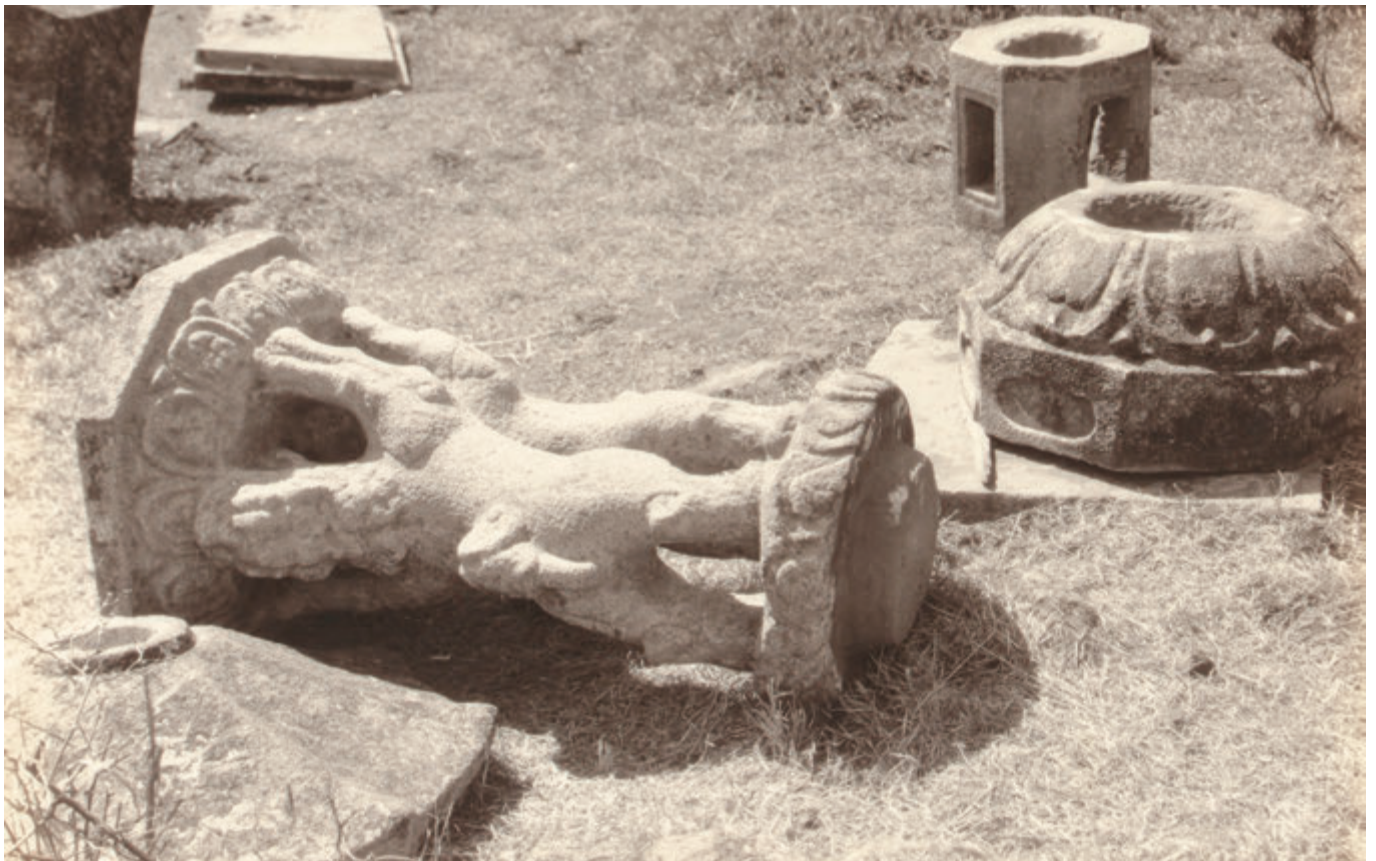
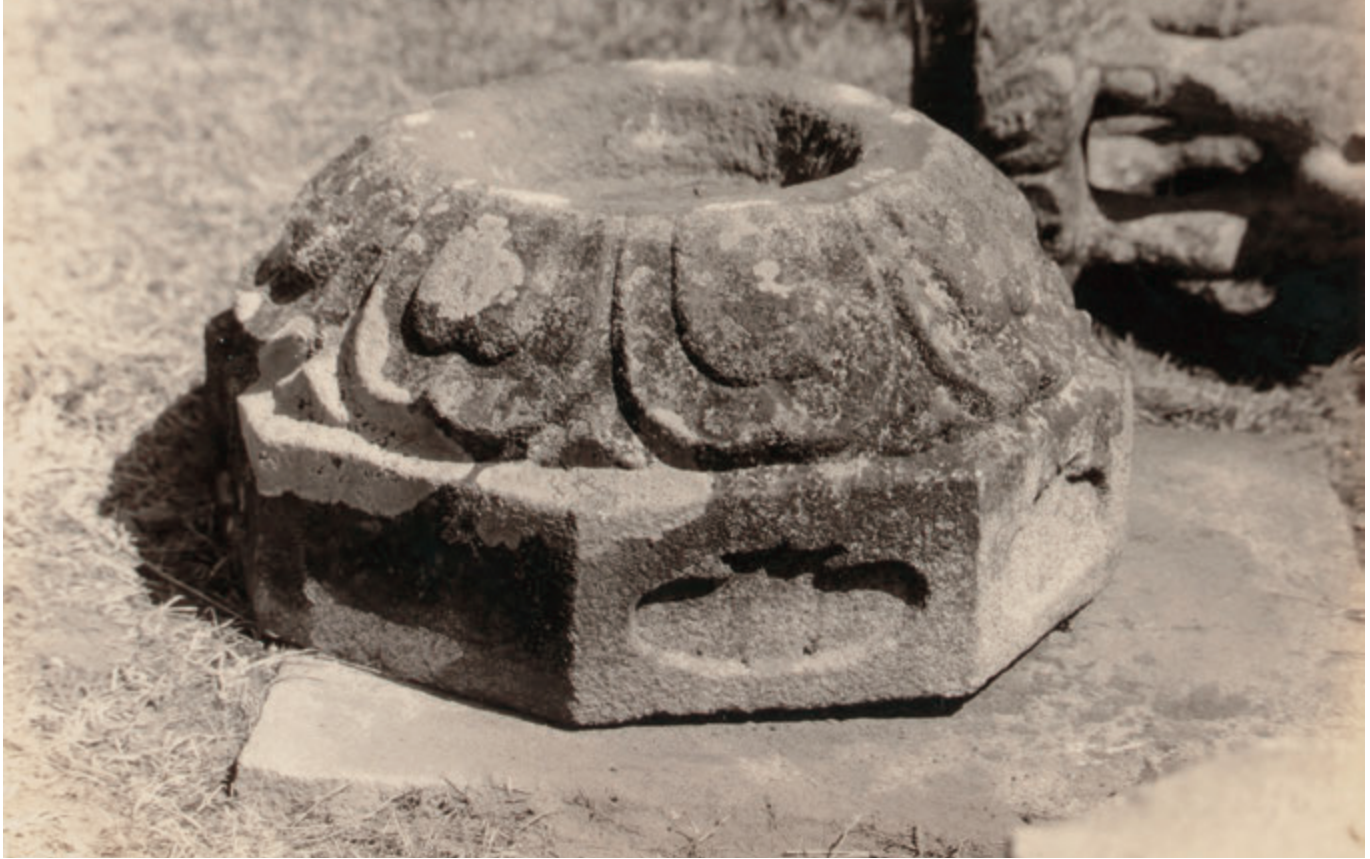
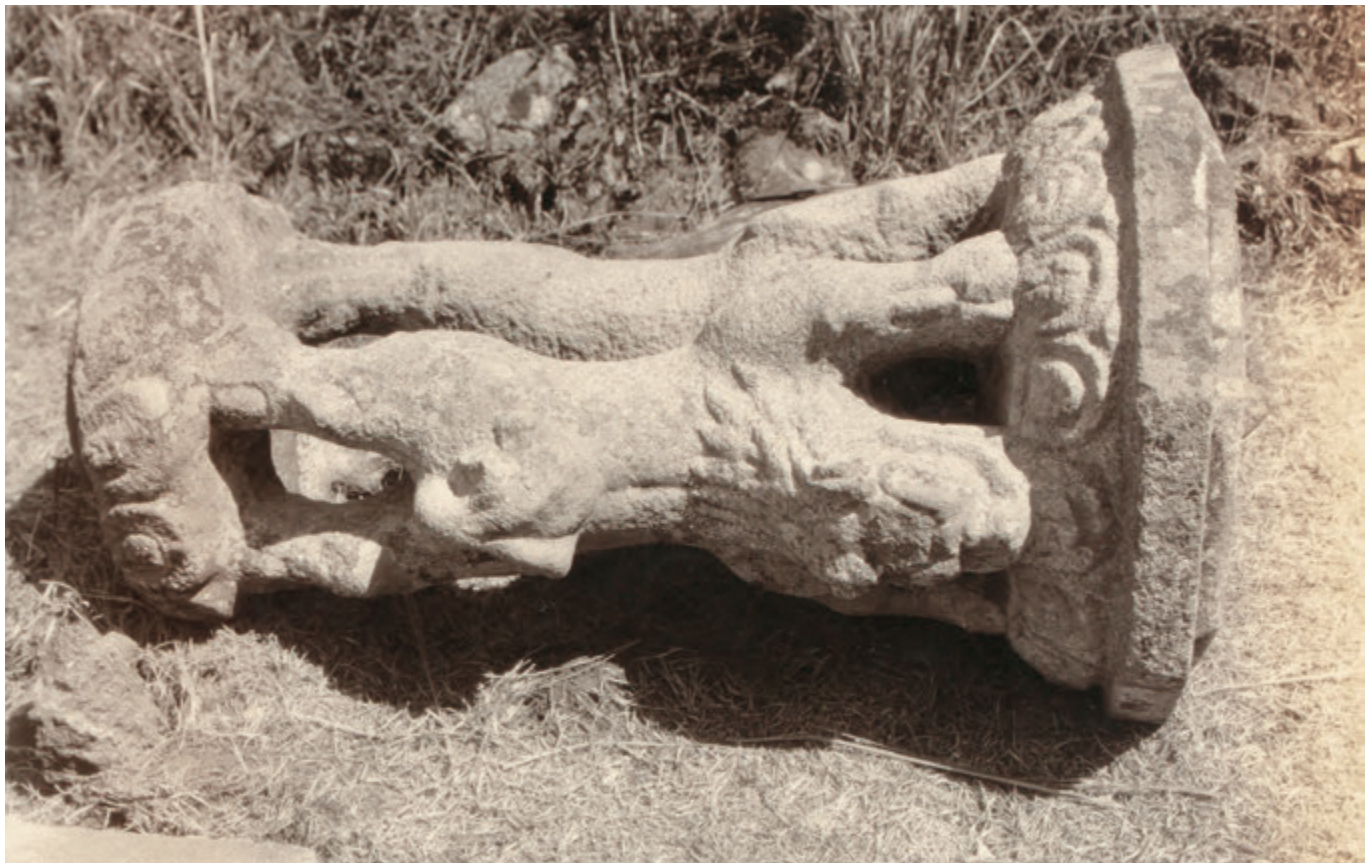
도 12. 쌍사자 석등 도괴 상황(교토대학 소장 오가와 게이키치 촬영본, 1931년 3월 20일)

도 13. 쌍사자 석등 도괴 상황(교토대학 소장 오가와 게이키치 촬영본, 1931년 3월 20일)

도 14. 쌍사자 석등 도괴 상황(교토대학 소장 오가와 게이키치 촬영본, 1931년 3월 22일)

도 15. 쌍사자 석등 도괴 상황(교토대학 소장 오가와 게이키치 촬영본, 1931년 3월 22일)

다음 해인 1931년 3월 20~22일, 조선총독부 기수였던 오가와 게이키치는 촉탁 홍석모와 함께 광양으로 직접 출장을 나와서 석탑과 석등을 실견하고 무너진 현장을 촬영하고 실측하였다. 당시 촬영사진과 실측도면은 다음과 같다.^{도 7~21}

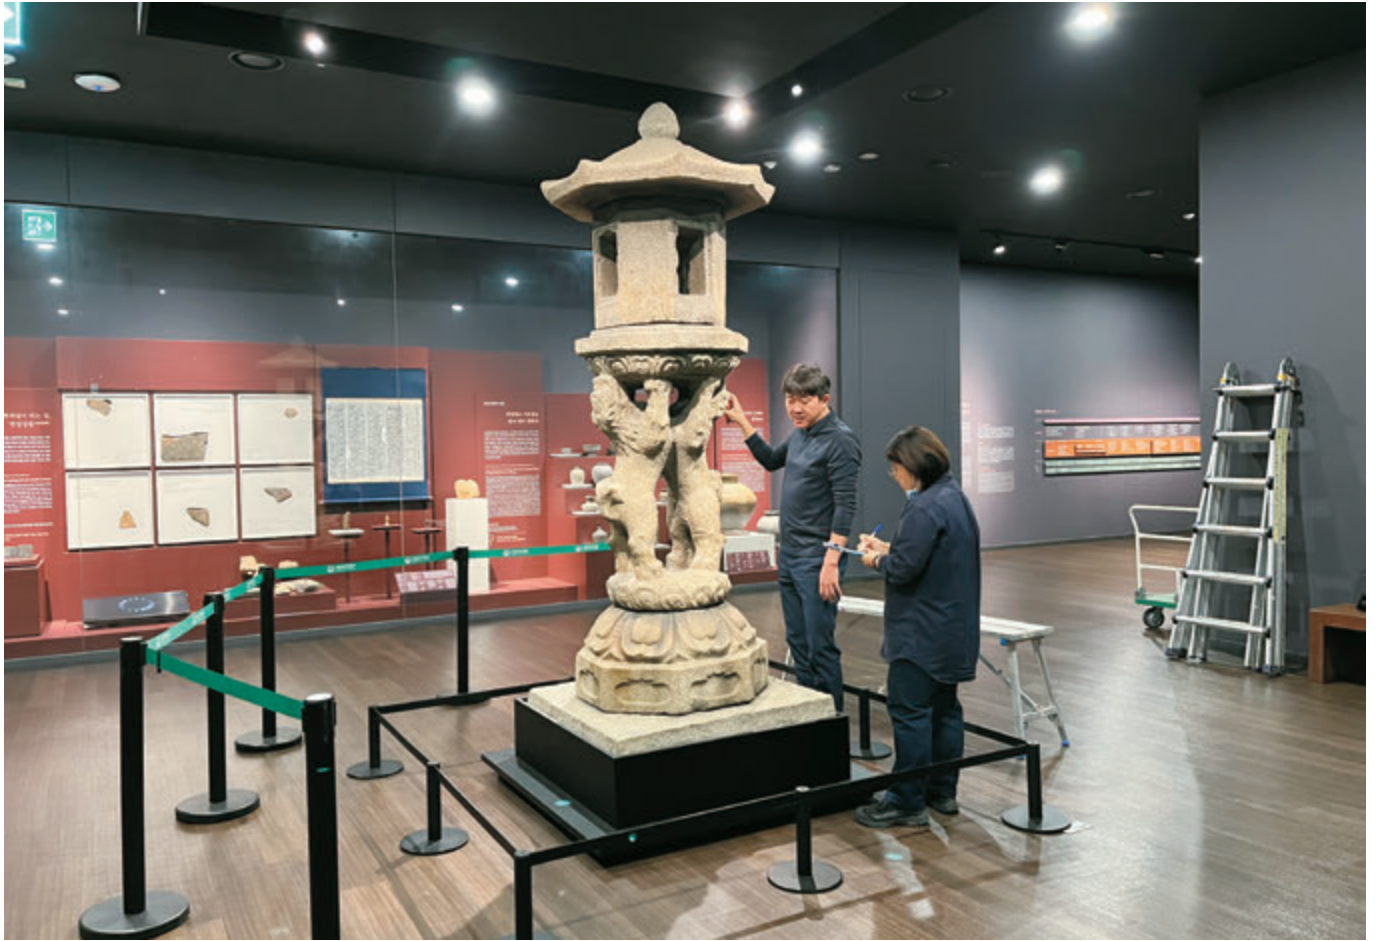
도 50. 광양 중흥산성 쌍사자 석등 전암 대자울 측정 모습

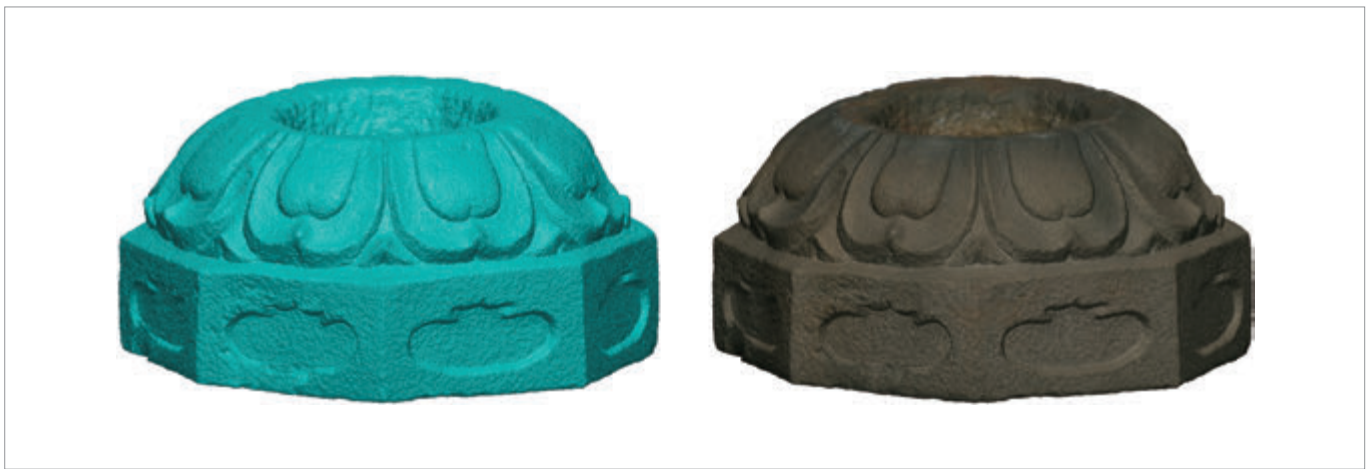
도 56. 쌍사자 석등 하대석의 3차원 폴리곤메시 및 텍스처매핑 모델

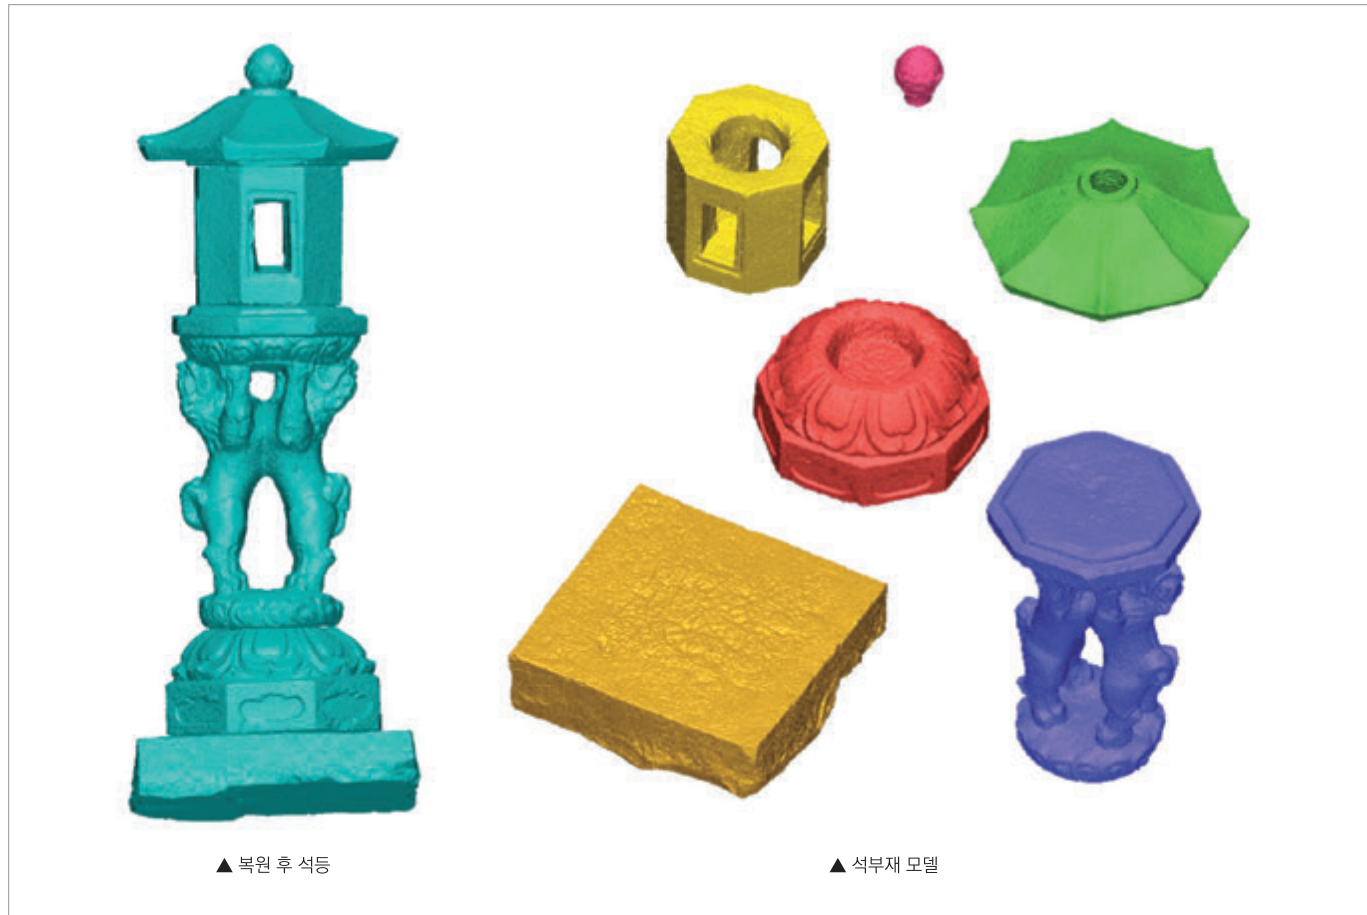
도 58. 가상재조립을 위한 참조 모델과 대상 석부재

적으로 비교하기 위해 석등 부재 모델을 대상으로 가상 재조립을 수행하였다. 이를 위해 복원 후 석등을 참조모델로 설정하여 보주, 옥개석, 화사석, 간주석, 하대석, 지대석 총 6개의 부재를 대상으로 가상재조립을 수행하였다.^{도 58} 가상재조립 결과를 통해 부재별 변위와 내부구조를 파악할 수 있었고, 층위별 부재의 결합 구조를 확인할 수 있었다.^{도 59} 이러한 3차원 가상재조립 모델은 정밀실측도면과 손상지도 작성에 활용되었다.

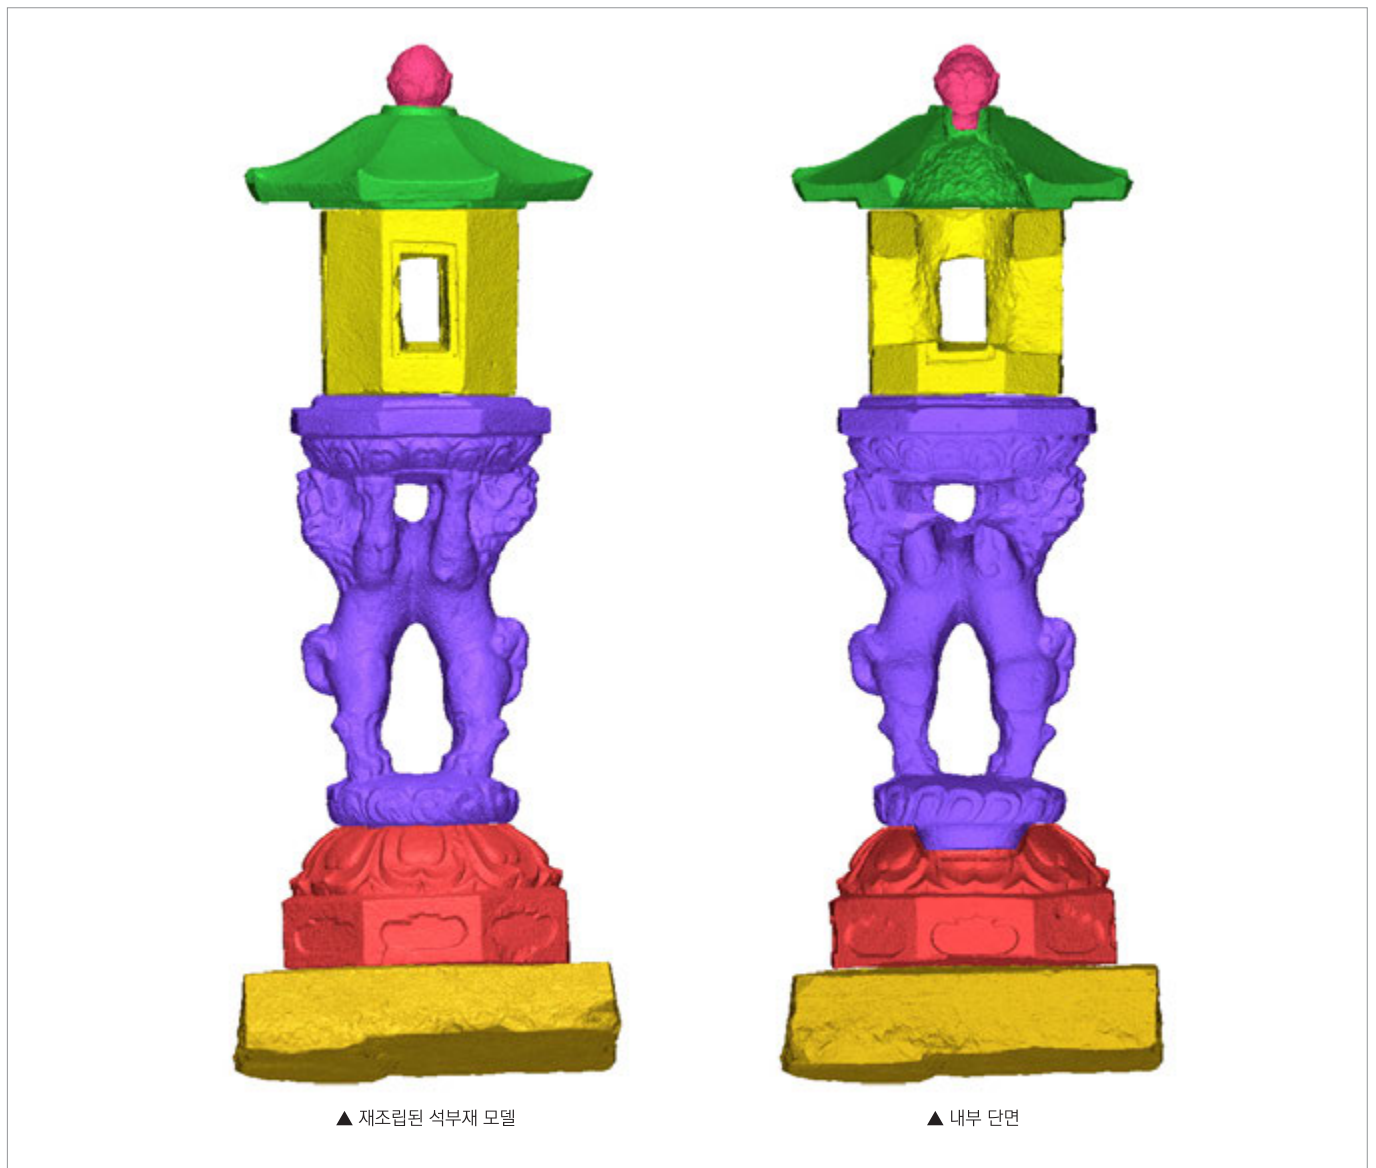
도 59. 석부재의 가상재조립 결과 및 단면
