부재 해석을 통한 경주 고선사지 삼층석탑의 연혁 추적

Tracking the History of the
Three-story Stone Pagoda from
the Goseonsa Temple Site in
Gyeongju through an Analysis
of Component

전효수

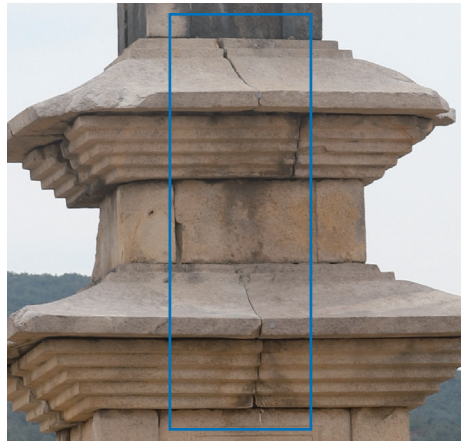
도12. 현재 北面 1층, 2층 옥개석

또한, 확인되는 사실은 현재 고선사탑 1층, 2층 옥개석의 연접선이 사선으로 들어맞고 있고, 탑신 받침의 조각 또한 자연스럽다는 점이다[도9]. 반면, 3차원 스캔 데이터를 편집하여 옥개석의 조합을 75년 이전의 상태로 편집해 본 결과 부재간의 간격이 벌어지는 등 구조적 불안정성이 확인되었다[도10].
