영월 하송리 출토 금속유물 보존처리 및 제작기법 연구

Production Techniques for
the Metal Artifacts Excavated
in Hasong-ri, Yeongwol and
Their Conservation Treatment

이병훈^{1,*}, 고흥순¹, 김수기²

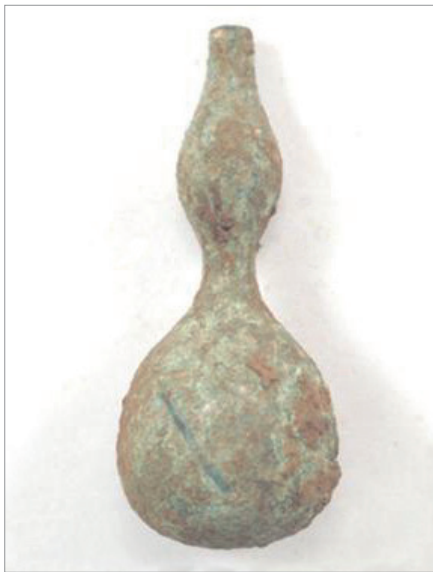
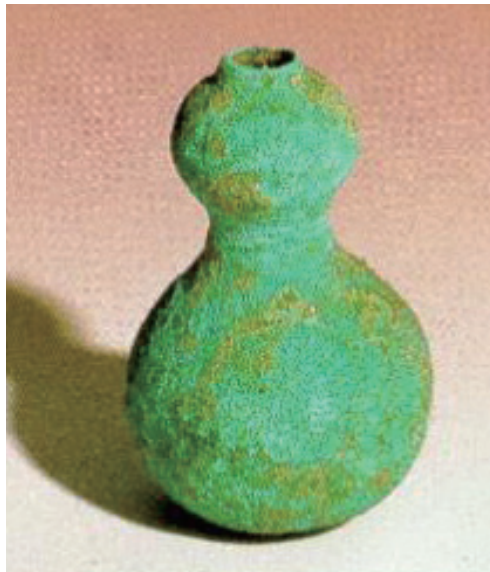
도1. 청동병과 은병의 형태 비교

- (a) 청동병
(b) 은병(銀瓶)^[5]

소형 청동유물은 호리병 형태이다. 아래쪽은 둥근 형태이고 허리가 잘록하며, 구연부를 포함한 위쪽 부분은 타원형이다. 구연부에 2조의 얇은 선이 나란히 새겨져 있고, 바닥은 평평한 편이고, 표면에는 푸른색의 연한 청동녹과 검은색의 부식화합물이 고착되어 있다.
