충주 정토사지 홍법국사탑비의 보존과학적 연구

Study for the Conservation
Treatment of the *Stele for
National Preceptor Hongbeop*
from the Jeongtosa Temple Site
in Chungju

채우민^{1*}, 황형성²

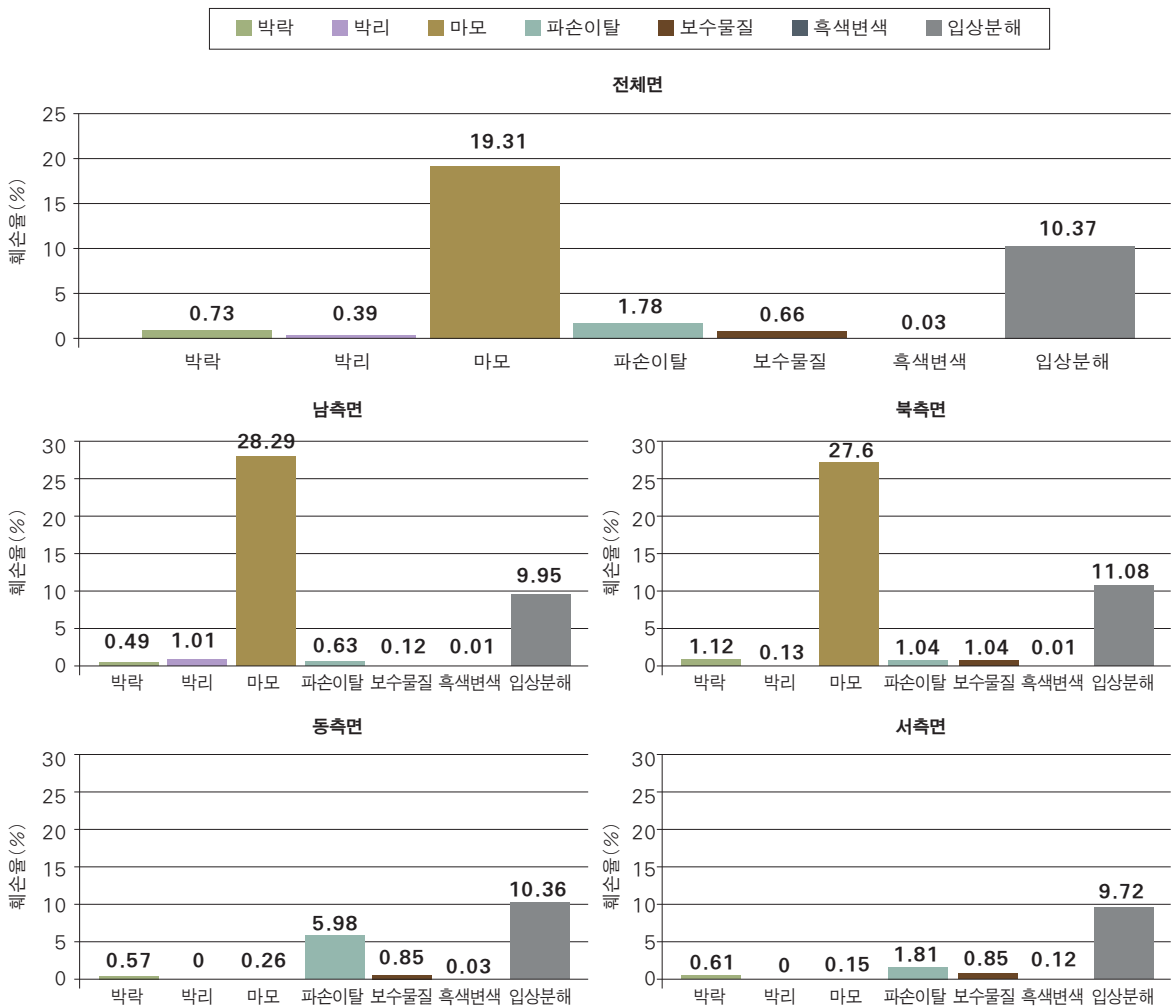
표9. 홍법국사탑비의 손상유형별 점유율 산출 결과

남측면 관찰 결과, 이수는 전반적으로 입상분해가 확인되었으며 비신에 새겨진 글자는 대부분 마모되어 박리 및 박락을 동반한다. 귀부에서는 파손이탈이 각 모서리에서 다수 관찰되었다. 북측면 관찰 결과, 이수에서는 전체적으로 입상분해 현상을 보이고 있었으며 기존 보존처리에 의한 보수물질이 확인되었다. 비신의 표면은 대부분 마모되고, 균열은 대부분 수직방향으로 발달한 모습을 보이고 있다. 동측면 관찰 결과, 이수는 대부분 입상분해와 마모로 인한 훼손이 두드러지게 나타나며 귀부의 좌우 하단에서는 파손이탈이 관찰되었다. 비신에서는 하단부에서 보수물질이 사선형태로 관찰되었다. 서측면 관찰 결과, 이수에서는 대부분 입상분해로 인한 물리적 풍화가 관찰되었고 귀부에서는 박락과 마모가 조각 부분을 중심으로 나타났다. 비신에서는 기존 보존처리에 의한 보수물질과 박락이 나타났다.

탑비의 손상유형별 점유율을 살펴보면 마모로 인한 점유율은 19.31%로 이중 남측면이 28.29%로 가장 높은 점유율을 보였다. 입상분해로 인한 훼손은 10.37%로 나타났으며, 이중 북측면이 11.08%로 가장 높은 점유율을 보였다. 흑색변색은 0.03%로 서측면이 상대적으로 높게 산출되었다. 보수물질은 전체 0.66%의 점유율로 나타났으며, 북측면에서 높은 수치를 보였다. 파손이탈은 1.78%로 동측면에서 높은 점유율을 보였다.
