# 感恩寺址 西塔出土 步段側面石의 保存處理

## Conservation Treatment of Stairway-side Stone Panels Taken Out from West Pagoda of Gameunsa-site

Conservation Science Laboratory, Gyeongju National Museum

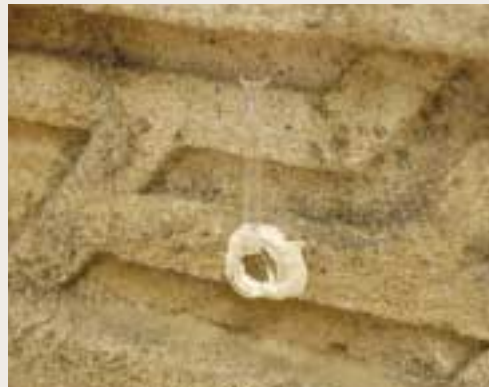
암석에 대한 물흡수율은 Karsten Tube를 이용하여 부재표면에 직접 부착하여 측정(Photo 5)하였으며, 구역별로 모세관물흡수량을 측정하여 모세관물흡수계수를 계산하였다(Table 3). 모세관물흡수계수( $\omega$ )의 계산식은 다음과 같다.

Photo 5. Karsten tube measurement

측정결과, 後面 内部 측정값이 가장 높게 측정되었으며, 前面 内部와 上面 순으로 측정값이 높았다. 이것은 압축강도 측정결과와도 비례하였다. 물흡수량이 높게 나타나는 이유로는 암석의 풍화와 박리 및 오염물층 등 여러 요인들이 있겠지만, 측정값이 높게 나타난 위치는 미세균열의 발생이 많은 곳으로 암석의 표면과 내부풍화에 직접적인 연관이 있다고 판단된다.
