국립중앙박물관 소장 갑주(甲冑)의 보존처리와 구조적 특징 - 조선시대 중·후기 갑주를 중심으로 -

Conservation Treatment and
Structural Characteristics of
Armor and Helmets Housed in
the National Museum of Korea
- Armor and Helmets from the
Mid- and late Joseon Dynasty

박진호¹, 박지혜^{1*}, 황진영²

국립중앙박물관 보존과학부¹,
단국대학교 석주선기념박물관²

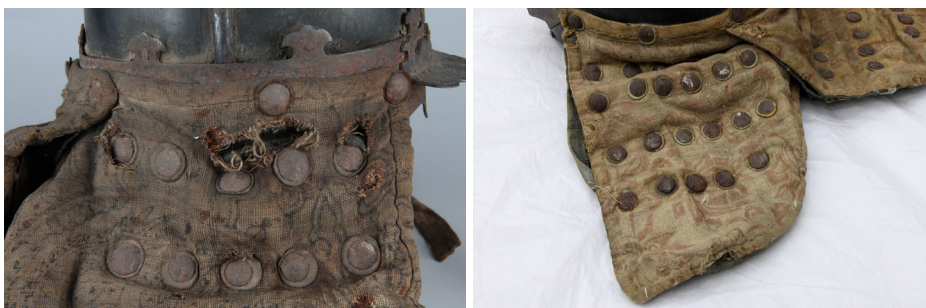
도13. 투구 드림에 그려진 무늬

또한 옆드림 2장과 뒷드림 1장은 무명을 사용하였으며, 먹선 또는 도장으로 용무늬, 연화문 등의 무늬를 표현하였다^(도13). 드림 안쪽의 갑찰은 대부분 금속이나 가죽에 흑칠하여 4단으로 겹친 후 두정으로 고정하였다. 크기는 평균 둘레 약 69 cm, 높이 약 47 cm, 드림 길이 약 29 cm이다.

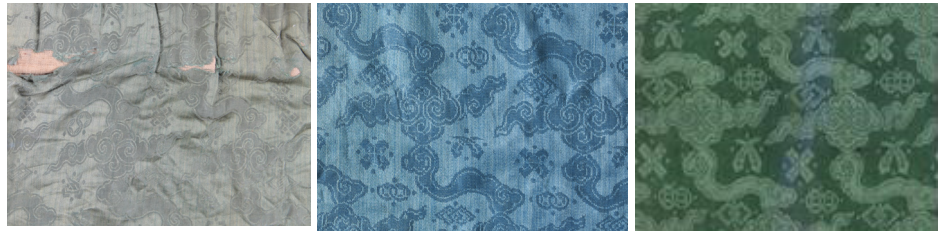
도14. 갑상 겹감에 사용된 운보문단의 시기 추정.

- (a) 갑상의 운보문
(b) 이항복증가 보자기
(18세기 초)
(c) 숙종인원왕후가례도감
표지 (1702)

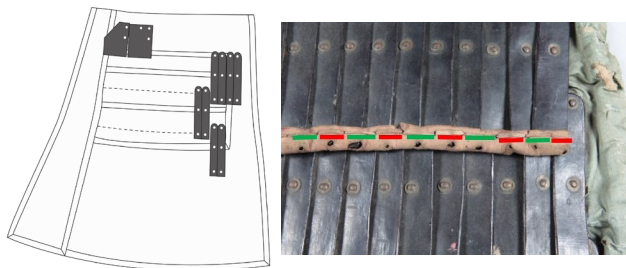
도15. 갑상의 갑찰 구조(뒷면)

안감은 겹감과 달리 녹색의 무문단이며, 겹감과 안감사이에 무명 2겹을 심지로 사용하였다. 갑상의 길이는 약 81 cm이며, 너비는 상 48 cm, 하 67 cm이다. 무게는 한쪽 면이 1.3 kg이며, 찰갑이 겹으로 드러나게 장식된 것이 갑상의 특징 중 하나이다. [도15(a)]와 같이 1단 6개(7×10 cm), 2·3단 21개(2.3×13.5 cm), 4단 22개(2.3×13.5 cm)로 총 70개의 찰갑을 사용하였으며, 갑찰의 상부와 중앙을 황동과 금동으로 만든 두정으로 고정하고, 하부는 부드러운 가죽을 감싸서 갑찰의 구멍에 가죽실로 엮어 고정하였다^[도15(b)]. 이 갑상은 국립대구박물관 소장 여반(呂攀, 1699~1773) 장군의 갑주와 구조 및 형태가 유사하다^(도16). 특히 여반 장군의 갑옷은 일습이 제대로 남아있기 때문에 추후 조사를 통해 국립중앙박물관 소장 갑상과 비교하여 시기를 추정하는데 도움이 될 것으로 판단된다.

- (a) 갑찰 배치도
출처: 연구자 제작
(b) 갑찰과 가죽 바느질
방법

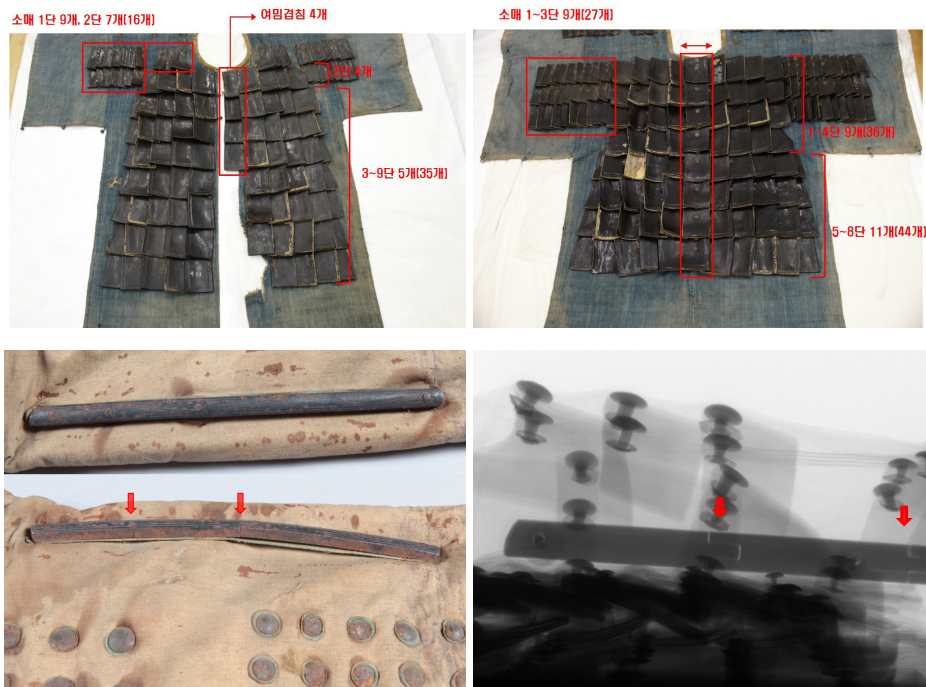
도17. 피갑의 갑찰 및 견철 구조

조선후기 포 형태의 갑옷으로 겉감은 황색의 무명, 안감은 청색의 무명을 사용하였다. 갑옷의 무게는 약 10 kg이며, 이를 버티기 위해 무명 2겹을 겉감과 안감의 심지로 넣었다. 여밈은 합임(合任)으로 등근 목둘레에는 가죽을 사용하여 둘렀으며 배래, 옆선, 뒤가 트여 있는 것이 특징이다. 금속(철, 황동)이나 상아, 매듭 등을 사용하여 앞여밈과 소매 배래에 매듭단추를 만들어 달았다. 피갑 2점의 평균 크기는 길이 약 106 cm, 화장 약 55 cm으로 안쪽의 갑찰은 가죽 3겹 위에 흑철을 하여 금속 두정(황동, 철)으로 고정하였다. 좌측 앞길 50개와 우측 앞길 54개를 9단으로 정렬하고, 뒷길은 8단으로 112개의 갑찰을 사용하였다^[도17(a)]. 몸판에는 약 7×10 cm를 소매부분은 약 5×8 cm의 작은 갑찰을 사용하여 움직임이 편하게 배열한 것이 특징이다. 견철은 양 쪽 어깨에 달아 주었으며, 3마디로 분절되어 어깨의 움직임을 원활하도록 제작하였다^[도17(b)]. 견철에 사용된 재료는 서로 달랐는데, 황동으로만 제작했거나 철에 은으로 면상감하고 무늬를 음각하였다.

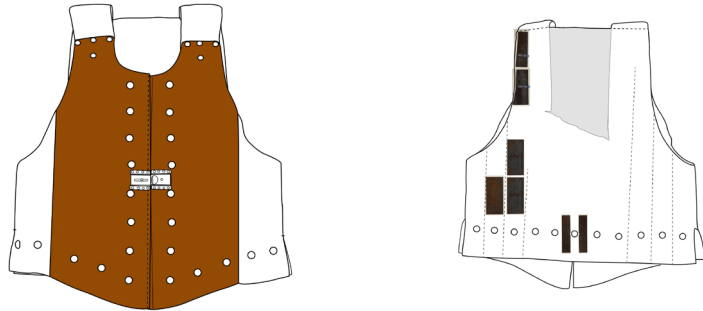
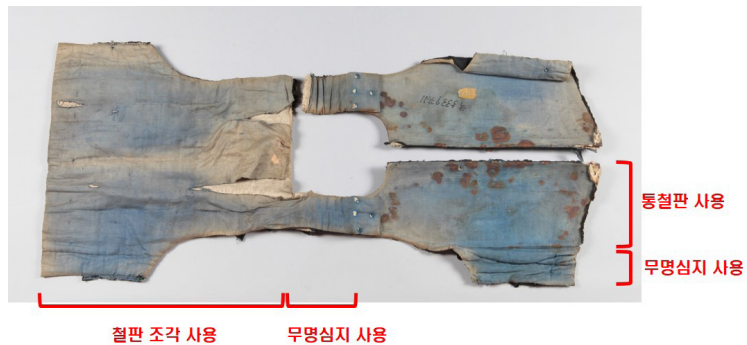
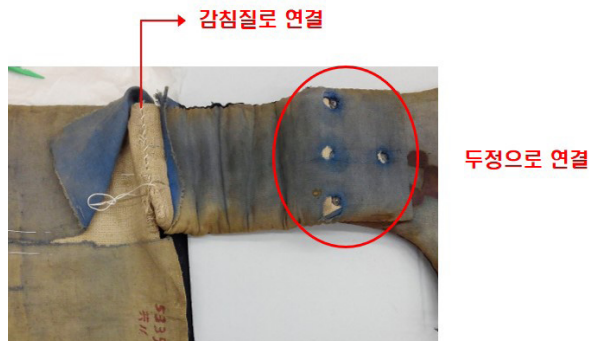
도18. 흉갑의 구조

흉갑은 조끼형 갑옷으로, 철엄심갑(鐵掩心甲)이라고도 한다. 겉감은 흑색 무명, 안감은 청색 무명을 사용하였다. 앞판의 심지는 1 cm 내외의 금속 통판을 사용하였으며, 뒷판은 약 6겹의 무명 사이에 21개의 얇은 금속편을 넣어 5 cm 간격으로 드문드문 누벼주었다^[도18(a)]. 앞길은 ‘흑색면(겉감) → 면심지 → 한지 → 금속판 → 한지 → 면심지 → 청색면(안감)’의 순으로 제작되었다^[도18(b)]. 총 길이 66 cm, 폭 55 cm이며, 둥근 목둘레의 합임으로 앞여밈에 금속 버클을 만들어 달아주었다. 어깨 앞·뒤로는 여러 겹의 직물을 겹쳐 두정으로 연결하였으며, 옆트임을 8 cm 주었다. 특히 어깨와 옆선은 무명 심지만 사용하여 편하게 움직일 수 있도록 했다^[도18(c)]. 무게는 약 12 kg이다.

- a
(a) 앞·뒷면 구조 도식화
(출처: 연구자 제작)
- b
(b) 제작 방법
- c
(c) 어깨 연결 부분
