근현대 조각품 최만린 作 〈이브 58-1〉의 제작기법 및 보존처리 연구

Study of the Production
Techniques Used in Choi
Man Lin's <Eve 58-1> and Its
Conservation Treatment

신정아, 정참희, 유선영, 권희홍*
국립현대미술관 작품보존미술은행관리과

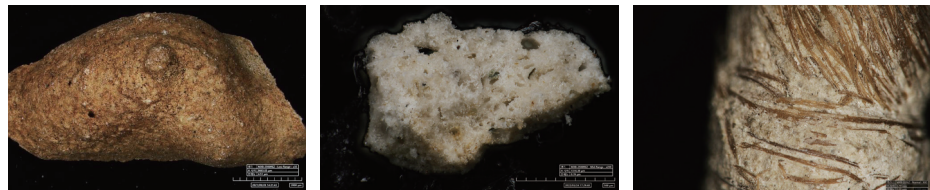
도5. 분석 대상 샘플 사진

- (a) 샘플 A : 표면층
(×35)
(b) 샘플 B : 바탕층
(×200)
(c) 샘플 C : 섬유질
(×80)

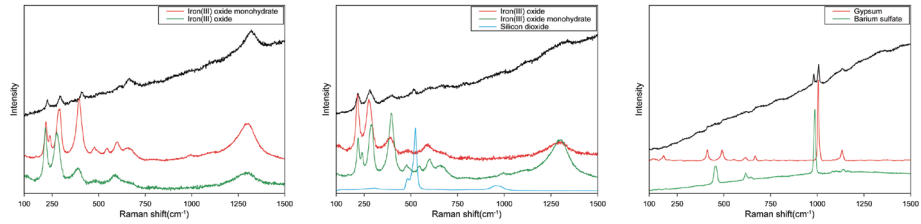
도 7. 표면층(샘플 A) Raman 분석 결과

Raman 분석 결과, 표면층의 갈색 입자의 경우, 217, 282, 514 cm^{-1} 등 부근에서 약한 피크가 확인되며, 이는 산화제이철(III)수화물($Fe_2O_3 \cdot H_2O$), 산화제이철(Fe_2O_3)의 특성피크와 상응한다. 백색 입자는 1,008 cm^{-1} 부근에서 석고($CaSO_4$)의 특성피크가 확인된다. 분석 위치에 따라 520 cm^{-1} 부근의 석영(SiO_2), 983 cm^{-1} 부근의 황산바륨($BaSO_4$) 특성피크가 함께 검출되는 부분들이 확인된다^(도7).

- (a) 갈색 입자 1
(b) 갈색 입자 2
(c) 백색 입자

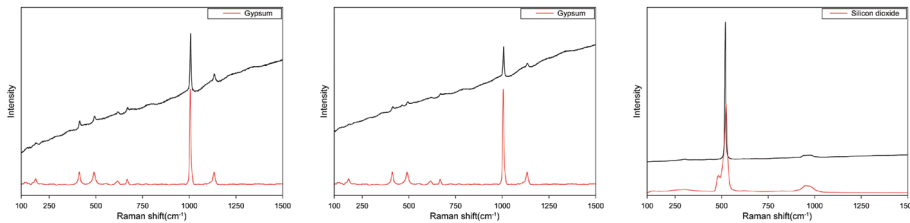
도9. 바탕층(샘플 B) Raman 분석 결과

Raman 분석 결과, 바탕층 백색 입자는 $1,008\text{cm}^{-1}$ 부근에서 석고(CaSO_4)의 특성 피크가 강하게 확인되며, 414, 493, 620, 669, $1,134\text{cm}^{-1}$ 등의 약한 피크들 또한 석고의 특성피크와 상응한다. 분석 위치에 따라, 520cm^{-1} 부근에서 석영(SiO_2)의 특성 피크가 함께 확인된다^(도9).

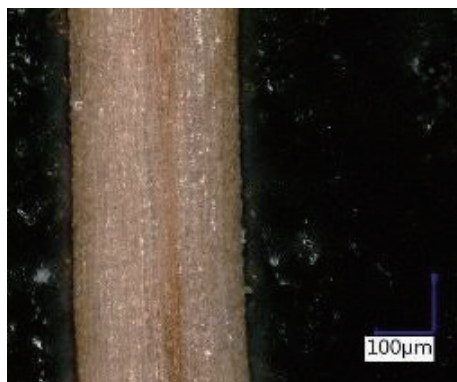
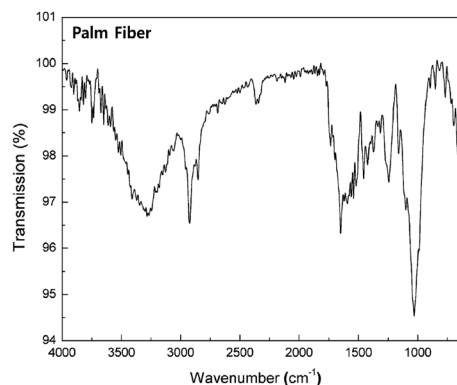
도12. 종려과 비교 분석 결과

섬유질 미세관찰 및 분석 결과, 측면 관찰 시 야자나무와 같은 종려(Arecaceae)과에 포함된 코코넛섬유(Coconut fiber)와 결 방향, 형태 등이 유사하나^(도12), 섬유질 표면에 고착된 황색 입자가 함께 관찰되었다. FT-IR 분석 결과 식물성 섬유의 주성분인 셀룰로스(Cellulose), 헤미셀룰로스(Hemicellulose), 리그닌(Lignin)에서 비롯된 특성피크 보다 폴리프로필렌(Polypropylene)의 특성피크와 일치하는 결과를 보인다^(도13). 따라서 섬유 자체의 제작과정이나 작품의 제작과정, 혹은 과거 보존·보수 작업 중 섬유 표면에 다른 물질이 도포되었을 가능성이 존재하므로 정확한 섬유감별을 위해서는 단면분석 등 추가적인 심화연구가 필요하다.

(a) 코코넛 섬유^[6]
 (b) 야자섬유(Coconet Fiber) FT-IR 비교 스펙트럼^[7]

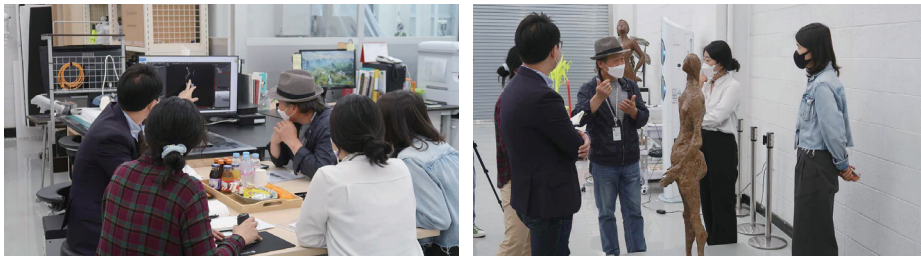
도 14. 의사결정권자의 협의 : 소장기관, 작가 조수

〈이브 58-1〉은 보존처리 의뢰 전까지 작가가 직접 관리하여 상태가 양호하였지만, 일부 접착제 복원 흔적이 있으며 재질 특성상 2차 손상의 우려가 있어 조사·분석과 함께 보존처리가 요구되었다. CT 조사 및 과학적 분석 결과를 바탕으로 의사결정권자인 소장기관 및 작가의 조수와 협의하여 보존처리 방향(균열부 복원 여부) 및 향후 보존관리에 대한 근거 자료를 마련하고자 하였다^(도14).

현재 상반신에서 확인되는 균열부는 단차가 발생된 상태이며, 과거 수리 시 오접합으로 인해 접착 이물질이 관찰되는 상태이다. 균열부 복원 과정에서 단차로 인한 이질감이 관람을 더욱 불편하게 할 수 있다는 의견(소장기관, 조수)과 구조적으로 안전하다는 조사·분석 결과를 바탕으로 현재 상태를 유지하기로 하였다. 또한, 2014년 국립현대미술관 회고전 당시 인터뷰에서 작가는 시간의 흔적에 따라 작품 현재 상태를 유지하고 수리와 보존처리를 최소한으로 하도록 요청한 바 있었다.

유지하고, 일부 파손되거나 박락되는 부분의 2차 손상을 방지하기 위해 부분적으로 동일한 재료인 석고로 복원 후 강화처리하기로 결정하였다. 구조적으로 취약할 것이라 예상했던 하반신 부분은 상대적으로 안정한 상태이기 때문에, 향후 손상정도를 주기적으로 지켜보면서 대비할 수 있는 3D 스캔 디지털 이미지 자료를 소장처에 제공하고자 하였다.
