근현대 대형유물 C-46 수송기의 도료분석 및 보존처리

Conservation Treatment and
Analysis of the Paint of a C-46
Transport

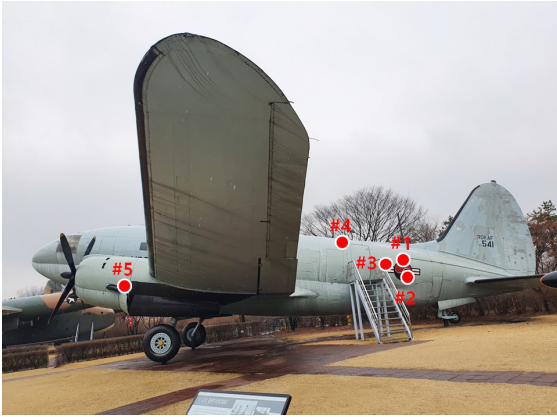
도1. C-46 수송기

C-46 수송기의 외형을 보여주는 도1을 보면 도장된 항공기의 도료층에서 라운델 부분과 동체 상부, 동체 좌편 주날개 앞부분 등 5개소의 위치에서 박락된 도료층을 대상으로 시편 제작을 하였다(표1).

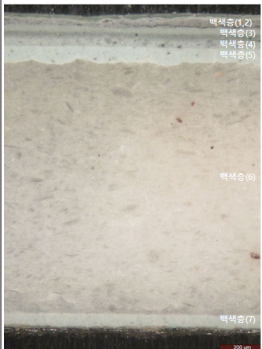
도2. 현미경 관찰 결과 해석

<p>- 편광에선 백색층(7회)가 관찰되었으며, 두께는 백색층 : 5μm(1), 5μm(2), 10μm(3), 10μm(4), 20μm(5), 1400μm(6), 20μm(7)으로 측정되었다.</p>

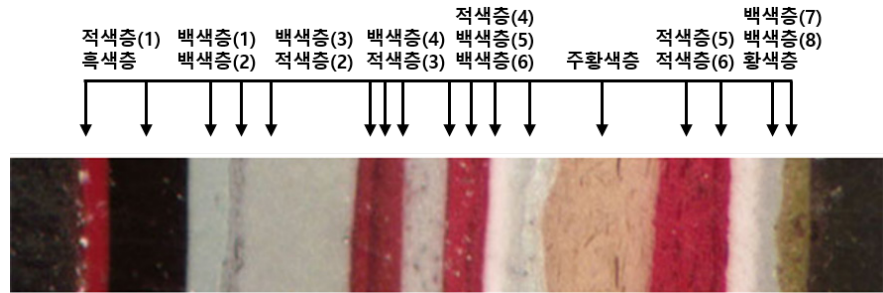
도3. #1 시료 분석 위치

SEM-EDS 분석결과, 적색층(1)에서는 Si가 주성분으로 검출되었다. 이는 규조토($\text{SiO}_2 \cdot n\text{H}_2\text{O}$)를 퍼티로 사용한 것으로 추정된다. 적색층(2)에서는 Si, Ca, Ti가 검출되었다. 이는 백색의 이산화티탄(TiO_2), 탄산칼슘(CaCO_3) 또는 규조토($\text{SiO}_2 \cdot n\text{H}_2\text{O}$)를 퍼티로 사용한 것으로 추정된다. 적색층(3)에서는 Pb가 검출되었다. Pb이 검출된 점을 보아 Pb로 이루어진 적색의 사산화삼납(Pb_3O_4)을 사용한 것으로 판단된다. 적색층(4)에서는 Si, Pb가 검출되었다. 이는 규조토($\text{SiO}_2 \cdot n\text{H}_2\text{O}$)를 퍼티로 사용한 것으로 보이고, Pb이 검출된 점을 보아 Pb로 이루어진 적색의 사산화삼납(Pb_3O_4)을 사용한 것으로 판단된다. 적색층(5)는 Si, Mg, Ti, Ba가 검출되었다. 이는 백색의 이산화티탄(TiO_2) 또는 활석($\text{Talc_H}_2\text{Mg}_3(\text{SiO}_3)_4$ 또는 $\text{Mg}_3\text{Si}_4\text{O}_{10}(\text{OH})_2$)을 퍼티로 사용한 것으로 보이고, 또한 Ba의 경우 채질안료로 사용되는 황산바륨(BaSO_4)이 사용된 것으로 판단된다. 적색층(6)에서는 Si, Mg가 검출되었다. 이는 활석($\text{Talc_H}_2\text{Mg}_3(\text{SiO}_3)_4$ 또는 $\text{Mg}_3\text{Si}_4\text{O}_{10}(\text{OH})_2$)을 퍼티로 사용한 것으로 추정된다. 적색 착색 안료에 사용되는 성분의 경우는 Fe를 주성분으로 하는 산화철 성분, Pb를 주성분으로 하는 적색의 사산화삼납(Pb_3O_4) 등이 주로 사용되나 해당 분석 결과에서는 특정 적색 안료 성분이 검출되지 않은 점을 보아 유기 안료를 사용하거나 추가적인 분석이 필요할 것으로 판단된다. 흑색층에서는 Fe, Ba가 검출되었다. 이는 철흑(Fe_3O_4)을 흑색 무기 안료로 사용한 것으로 판단된다. 백색층(1, 3, 5, 6, 8)에서는 Ti가 검출되었다. 이는 백색의 이산화티탄(TiO_2)을 퍼티로 사용한 것으로 판단된다. 백색층(2, 7)에서는 Si, Ti가 검출되었다. 이는 백색의 이산화티탄

(TiO_2) 또는 규조토($\text{SiO}_2 \cdot n\text{H}_2\text{O}$)를 퍼티로 사용한 것으로 보인다. 백색층(4)에서는 Si가 검출되었다. 이는 규조토($\text{SiO}_2 \cdot n\text{H}_2\text{O}$)를 퍼티로 사용한 것으로 추정된다. 주황색층에서는 Ti가 검출되었다. 이는 백색의 이산화티탄(TiO_2)을 퍼티로 사용한 것으로 판단된다. 황색층에서는 Si, Mg, Ca, Ti가 검출되었다. 이는 백색의 탄산칼슘(CaCO_3), 이산화티탄(TiO_2) 또는 활석($\text{Talc_H}_2\text{Mg}_3(\text{SiO}_3)_4$ 또는 $\text{Mg}_3\text{Si}_4\text{O}_{10}(\text{OH})_2$)을 퍼티로 사용한 것으로 추정된다^{(도3),(표2)}.

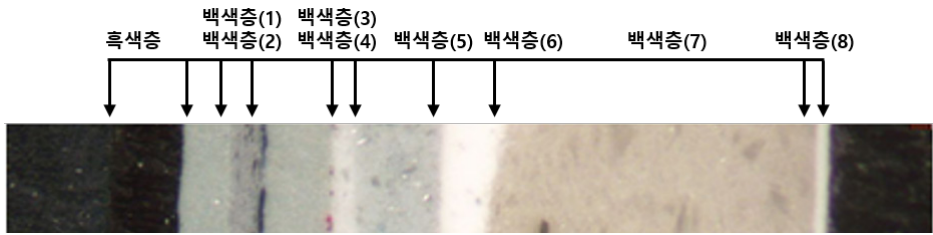
도4. #2 시료 분석 위치

SEM-EDS 분석결과, 흑색층에서는 Fe, Ba가 주성분으로 검출되었다. 이는 철흑(Fe_3O_4)을 흑색 무기 안료로 사용한 것으로 보이고, Ba의 경우 체질안료로 사용되는 황산바륨(BaSO_4)이 사용된 것으로 판단된다. 백색층(1, 2, 3, 4, 8)에서는 Ti가 검출되었다. 이는 백색의 이산화티탄(TiO_2)을 퍼티로 사용한 것으로 판단된다. 백색층(5)에서는 Si, Mg, Ca, Ti가 검출되었다. 이는 백색의 탄산칼슘(CaCO_3), 이산화티탄(TiO_2) 또는 활석($\text{Talc_H}_2\text{Mg}_3(\text{SiO}_3)_4$ 또는 $\text{Mg}_3\text{Si}_4\text{O}_{10}(\text{OH})_2$)을 퍼티로 사용한 것으로 추정된다. 백색층(6)에서는 Si, Ti가 검출되었다. 이는 백색의 이산화티탄(TiO_2) 또는 규조토($\text{SiO}_2 \cdot n\text{H}_2\text{O}$)를 퍼티로 사용한 것으로 추정된다. 백색층(7)에서는 Si, Mg, Ca가 검출되었다. 이는 백색의 탄산칼슘(CaCO_3) 또는 활석($\text{Talc_H}_2\text{Mg}_3(\text{SiO}_3)_4$ 또는 $\text{Mg}_3\text{Si}_4\text{O}_{10}(\text{OH})_2$)을 퍼티로 사용한 것으로 추정된다^{(도4),(표3)}.

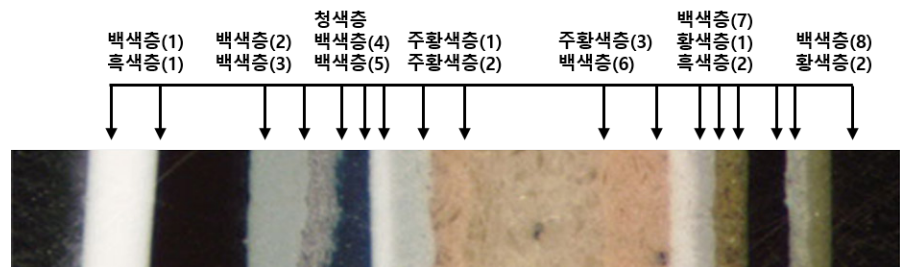
도5. #3 시료 분석 위치

SEM-EDS 분석결과, 백색층(1, 2, 4, 5, 7, 8)에서는 Ti가 검출되었다. 이는 백

색의 이산화티탄(TiO_2)을 퍼티로 사용한 것으로 판단된다. 백색층(3, 6)에서는 Si, Ti가 검출되었다. 이는 백색의 이산화티탄(TiO_2) 또는 규조토($\text{SiO}_2 \cdot n\text{H}_2\text{O}$)를 퍼티로 사용한 것으로 추정된다. 흑색층(1)에서는 Fe, Ba가 주성분으로 검출되었다. 이는 철흑(Fe_3O_4)을 흑색 무기 안료로 사용한 것으로 보이고, Ba의 경우 체질안료로 사용되는 황산바륨(BaSO_4)이 사용된 것으로 판단된다. 흑색층(2)에서는 Fe가 주성분으로 검출되었다. 이는 철흑(Fe_3O_4)을 흑색 무기 안료로 사용한 것으로 추정된다. 청색층에서는 Ti, Fe가 검출되었다. 이는 백색의 이산화티탄(TiO_2)을 퍼티로 사용한 것으로 보이고, Fe 성분이 높게 검출된 것으로 보아 내부의 부식으로 인한 산화철 성분이 혼합되었거나 철단(鐵丹_ Fe_3O_4)이 혼합된 적색 계열의 퍼티를 사용한 것으로 판단된다. 청색 착색 안료의 경우, 감청($\text{Fe}(\text{NH}_4)\text{Fe}(\text{CN}) \cdot x\text{H}_2\text{O}$), 군청($\text{Na}_6-8-\text{Al}_6\text{Si}_6\text{O}_{24}\text{S}_2-4$), 코발트 블루($\text{CoC}-\text{Al}_2\text{O}_3$)를 사용하지만 분석 결과에서는 해당 성분이 검출되지 않은 점을 보아 유기 안료 또는 향후 추가적인 분석이 요구된다. 주황색층(1, 3)에서는 Si, Ti, Ba가 검출되었다. 이는 백색의 이산화티탄(TiO_2) 또는 규조토($\text{SiO}_2 \cdot n\text{H}_2\text{O}$)를 퍼티로 사용한 것으로 보이고, Ba의 경우 체질안료로 사용되는 황산바륨(BaSO_4)이 사용된 것으로 판단된다. 주황색층(2)에서는 Si, Ca가 검출되었다. 이는 백색의 탄산칼슘(CaCO_3) 또는 규조토($\text{SiO}_2 \cdot n\text{H}_2\text{O}$)를 퍼티로 사용한 것으로 추정된다. 황색층(1)에서는 Si, Mg, Ca, Cr, Pb가 검출되었다. 이는 백색의 탄산칼슘(CaCO_3) 또는 활석($\text{Talc}_\text{H}_2\text{Mg}_3(\text{SiO}_3)_4$ 또는 $\text{Mg}_3\text{Si}_4\text{O}_{10}(\text{OH})_2$)을 퍼티로 사용한 것으로 보이고, 황색의 안료로 사용되는 크롬산납(황연_ PbCrO_4)을 착색 안료로 사용한 것으로 추정된다. 황색층(2)에서는 Cr, Pb, Zn이 검출되었다. 이는 백색의 산화아연(ZnO)을 퍼티로 사용한 것으로 보이고, 황색의 안료로 사용되는 크롬산납(황연_ PbCrO_4)을 착색 안료로 사용한 것으로 추정된다^{(도5),(표4)}.

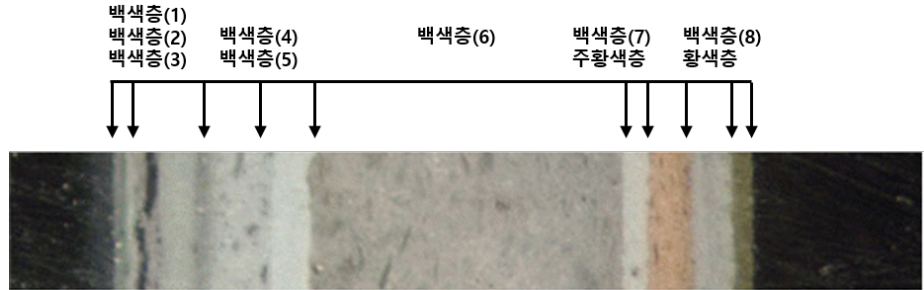
도6. #4 시료 분석 위치

SEM-EDS 분석결과, 백색층(1, 2, 4, 5, 7, 8)에서는 Ti가 검출되었다. 이는 백색의 이산화티탄(TiO_2)을 페티로 사용한 것으로 판단된다. 백색층(3)에서는 Si, Ti가 검출되었다. 이는 백색의 이산화티탄(TiO_2) 또는 규조토($\text{SiO}_2 \cdot n\text{H}_2\text{O}$)를 페티로 사용한 것으로 추정된다. 백색층(6)에서는 Si, Mg, Ca가 검출되었다. 이는 백색의 탄산칼슘(CaCO_3) 또는 활석($\text{Talc_H}_2\text{Mg}_3(\text{SiO}_3)_4$ 또는 $\text{Mg}_3\text{Si}_4\text{O}_{10}(\text{OH})_2$)을 페티로 사용한 것으로 추정된다. 주황색층에서는 Si, Mg, Ti, Ba가 검출되었다. 이는 백색의 이산화티탄(TiO_2) 또는 활석($\text{Talc_H}_2\text{Mg}_3(\text{SiO}_3)_4$ 또는 $\text{Mg}_3\text{Si}_4\text{O}_{10}(\text{OH})_2$)을 페티로 사용한 것으로 보이고, Ba의 경우 체질안료로 사용되는 황산바륨(BaSO_4)이 사용된 것으로 판단된다. 황색층에서는 Si, Cr, Zn이 검출되었다. 이는 백색의 산화아연(ZnO)을 페티로 사용한 것으로 보이고, 황색의 안료로 사용되는 크롬산납(황연_ PbCrO_4)을 착색 안료로 사용한 것으로 추정된다(도6),(표5).

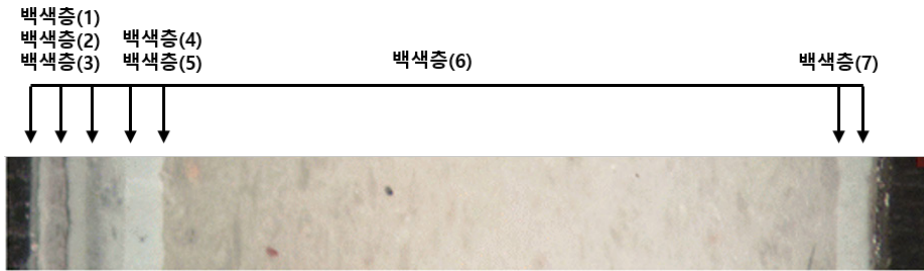
도7. #5 시료 분석 위치

SEM-EDS 분석 결과, 백색층(3, 5, 7)에서는 Ti가 검출되었다. 이는 백색의 이산화티탄(TiO_2)을 퍼티로 사용한 것으로 판단된다. 백색층(1)에서는 Si, Mg, Ti가 검출되었다. 이는 백색의 이산화티탄(TiO_2) 또는 활석($\text{Talc-H}_2\text{Mg}_3(\text{SiO}_3)_4$) 또는 $\text{Mg}_3\text{Si}_4\text{O}_{10}(\text{OH})_2$ 을 퍼티로 사용한 것으로 추정된다. 백색층(2)에서는 Ca, Ti가 검출되었다. 이는 백색의 탄산칼슘(CaCO_3), 이산화티탄(TiO_2)을 퍼티로 사용한 것으로 판단된다. 백색층(4)에서는 Si, Mg, Ca, Ti가 검출되었다. 이는 백색의 탄산칼슘(CaCO_3), 이산화티탄(TiO_2) 또는 활석($\text{Talc-H}_2\text{Mg}_3(\text{SiO}_3)_4$) 또는 $\text{Mg}_3\text{Si}_4\text{O}_{10}(\text{OH})_2$ 을 퍼티로 사용한 것으로 추정된다. 백색층(6)에서는 Si, Mg, Ca가 검출되었다. 이는 백색의 탄산칼슘(CaCO_3) 또는 활석($\text{Talc-H}_2\text{Mg}_3(\text{SiO}_3)_4$) 또는 $\text{Mg}_3\text{Si}_4\text{O}_{10}(\text{OH})_2$ 을 퍼티로 사용한 것으로 추정된다^{(도7), (표6)}.

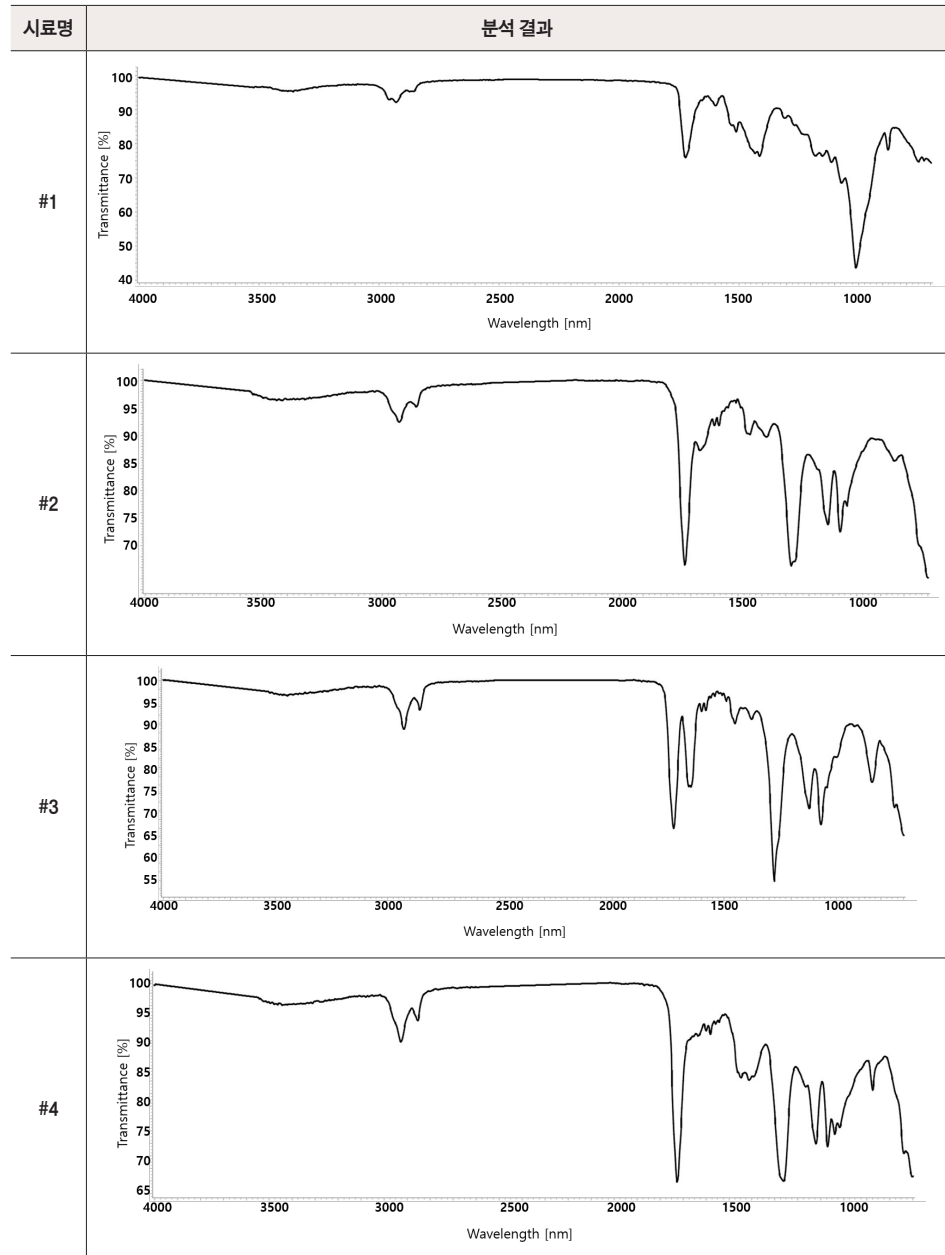
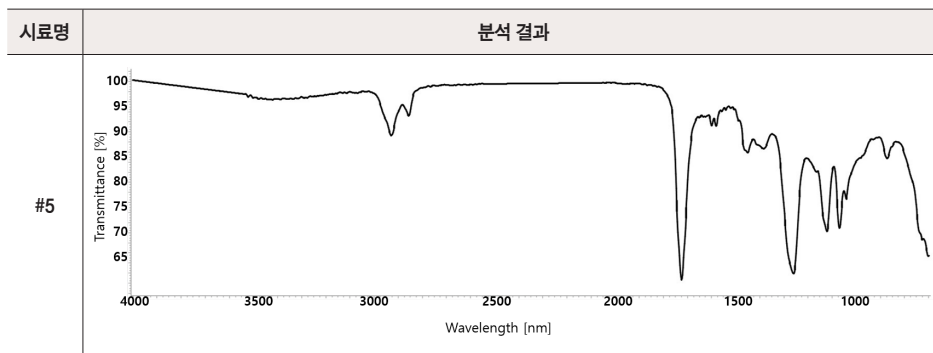
도8. FT-IR 결과

적외선 분광분석 결과, #1, 2, 3, 4에서는 C = O 이중 결합 신축진동으로 인한 $1,730\text{cm}^{-1}$, 메틸 및 메틸렌 밴딩 구조로 인한 $1,450\text{cm}^{-1}$, $1,380\text{cm}^{-1}$, 프탈레이트 에스테르의 C-O 진동으로 인한 $1,130\text{cm}^{-1}$, $1,070\text{cm}^{-1}$, 방향족탄화수소 밴딩 구조로 인한 740cm^{-1} , 700cm^{-1} 에서 흡수 스펙트럼이 관찰되었다(도8). 일부에서는 890cm^{-1} , $1,460\sim 70\text{cm}^{-1}$ 영역대의 흡수 스펙트럼이 관찰되었다. 이는 탄산칼슘 또는 이산화티탄 작용기로 확인할 수 있었으며, 체질안료 페티층에서 기인했을 가능성이 있다. 따라서 해당 유물에 사용된 도료(외부)는 지방산, 다가알코올, 다염기산의 에스테르화 반응으로 생성되는 알키드 수지(Alkyd Resin)의 도료가 사용된 것으로 판단된다. 또한 #3에서는 O-H 신축진동으로 인한 $3,560\sim 3,200\text{cm}^{-1}$, C-H 신축진동으로 인한 $2,930\sim 2,840\text{cm}^{-1}$, N-O 신축진동으로 인한 $1,660\sim 1,625\text{cm}^{-1}$, N-O 신축진동으로 인한 $1,454\text{cm}^{-1}$, $1,375\sim 1,379\text{cm}^{-1}$, C-H 굽힘진동으로 인한 $1,285\sim 1,270\text{cm}^{-1}$, C=O 굽힘진동으로 인한 $1,300\sim 900\text{cm}^{-1}$, N-O 굽힘진동으로 인한 $890\sim 800\text{cm}^{-1}$ 영역대에서

흡수 스펙트럼이 관찰된다. 또한 일부에서는 890cm^{-1} , $1,460\sim 70\text{cm}^{-1}$ 영역대의 흡수 스펙트럼이 관찰되었다. 이러한 특징은 질산염 셀룰로오스를 주성분으로 하는 NC 수지와 탄산칼슘 작용기로 확인할 수 있었으며, 따라서 해당 유물 중 #3에 사용된 도료(외부)는 질산염 셀룰로오스를 주성분으로 하는 니트로셀룰로오스계 도료가 사용된 것으로 판단된다.
