## 일제강점기 사진으로 보는 익산의 문화유산

CULTURAL HERITAGE OF IKSAN CITY, KOREA: DOCUMENTATION IN GELATIN DRY PLATES

발행처 국립미륵사지유물전시관

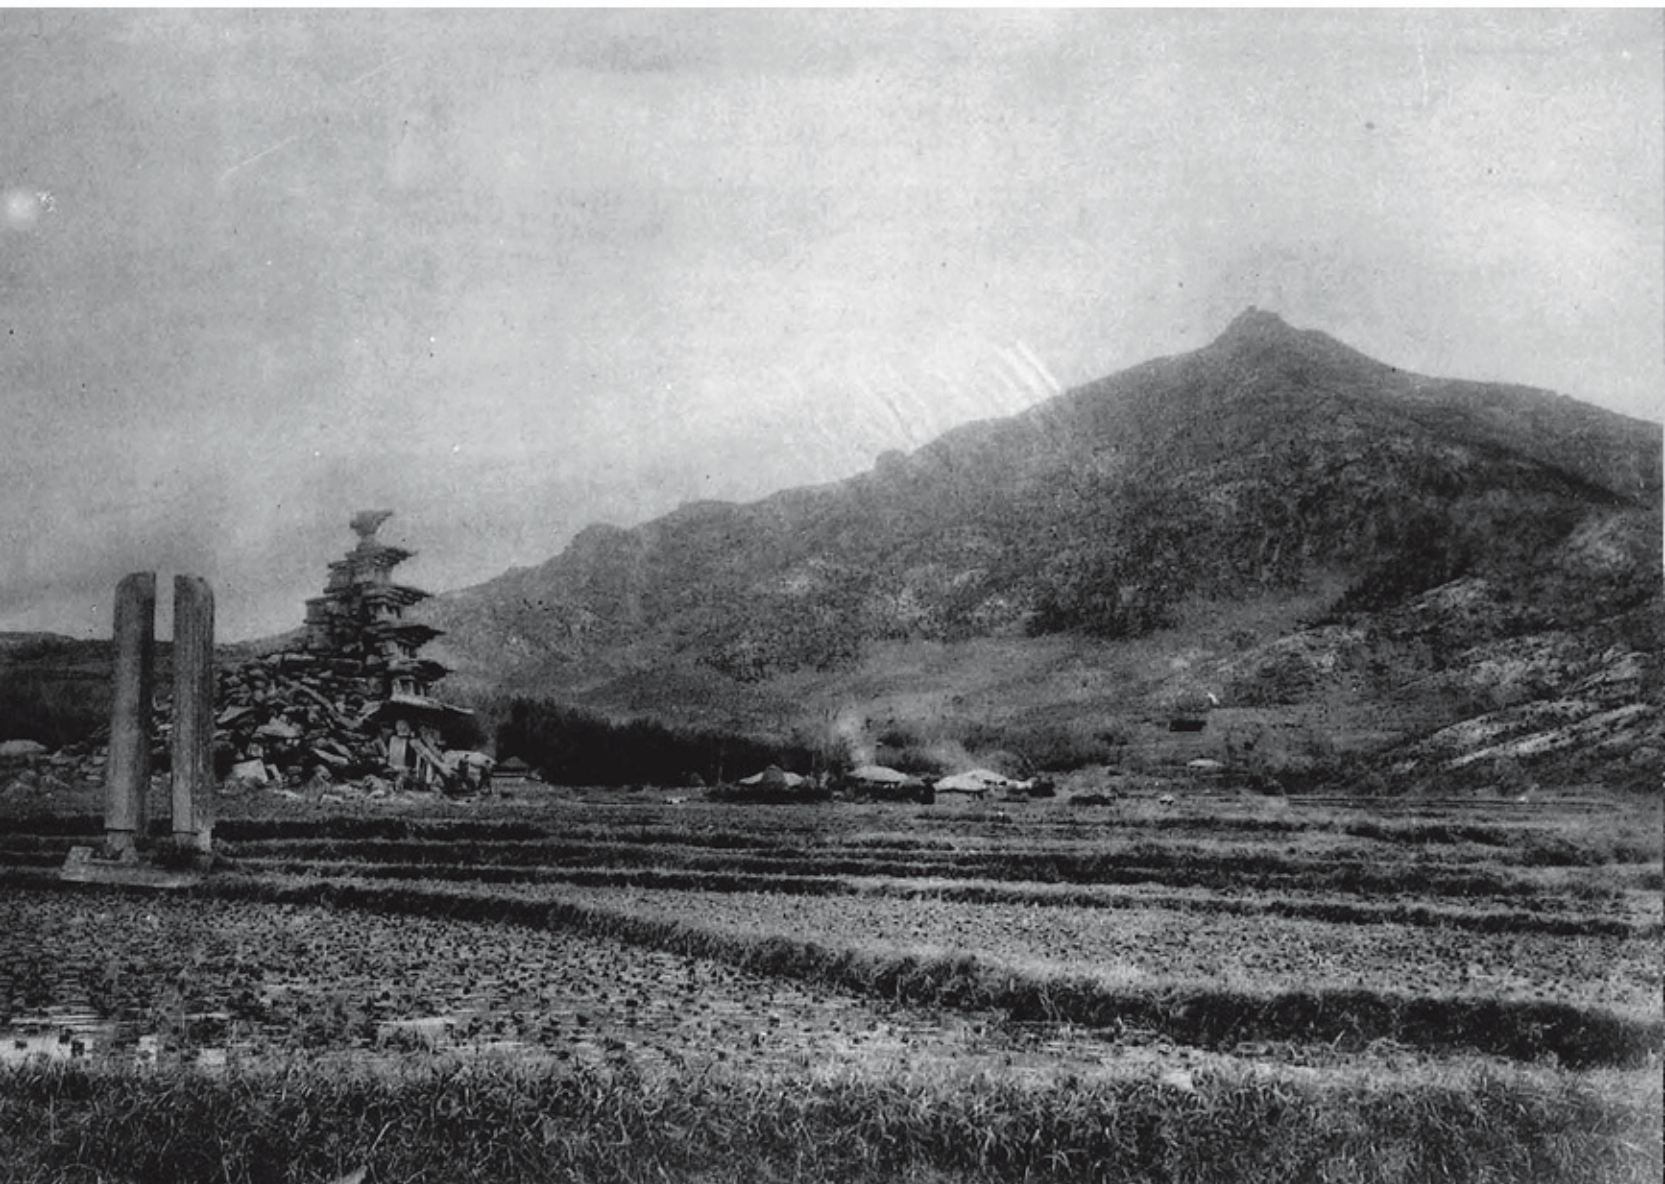
1910년 12월 경 세키노 다다시關野貞 조사단이 촬영한 사진으로서 『조선고적도보 朝鮮古蹟圖譜』 4권에 ‘미륵사폐지彌勒寺廢址’라는 제목으로(도판번호1420) 실려 있다. 사진은 남쪽에서 북쪽을 향해 촬영되었는데 석탑의 남쪽과 서쪽이 무너지고 6층 옥개석이 아슬아슬하게 남아있으며 석탑과 당간지주를 제외한 대부분의 사역이 논밭으로 경작되고 있는 모습을 살펴 볼 수 있다.

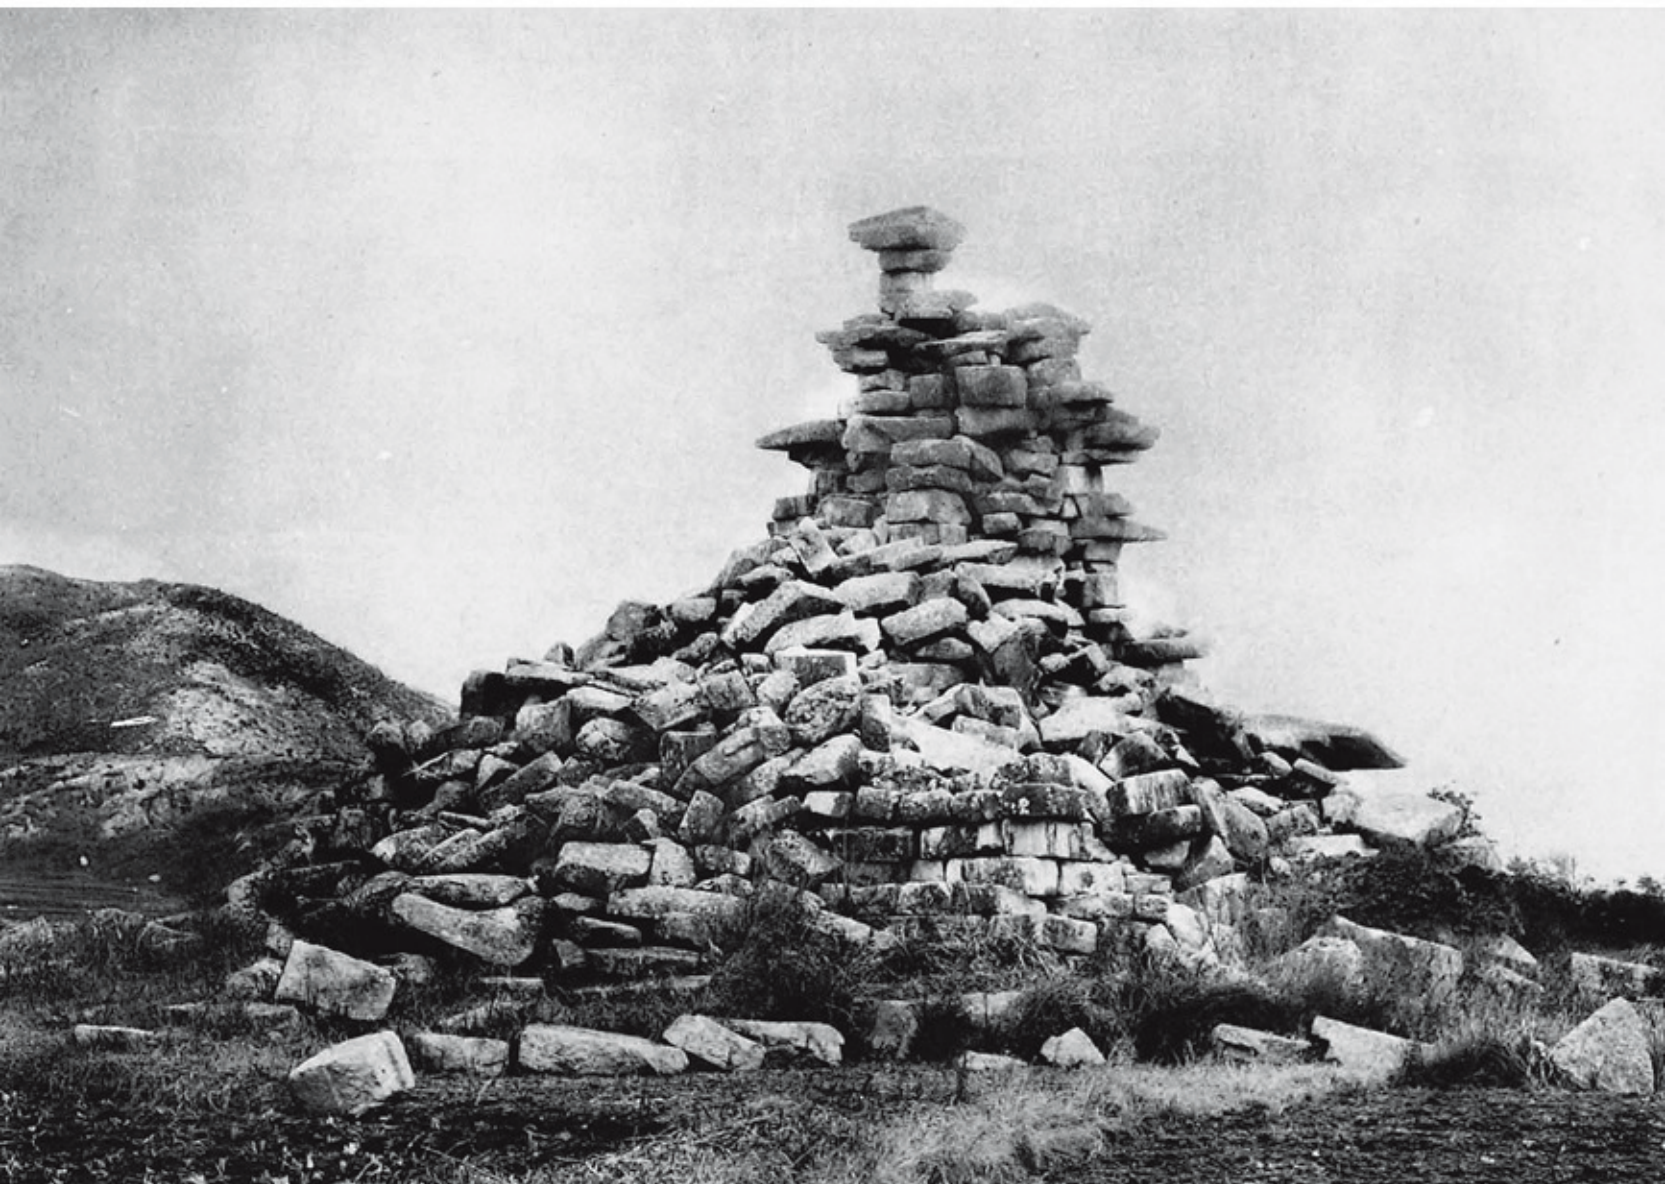
## 미륵사지 석탑

1910년 세키노 조사단이 촬영한 사진으로서 『조선고적도보』 4권에 ‘폐미륵사석탑 廢彌勒寺石塔’이라는 제목으로(도판번호1421) 실려 있다. 사진은 서쪽에서 동쪽을 향해 촬영되었는데 탑의 아랫부분에는 석탑이 무너지는 것을 막기 위해 쌓은 것으로 보이는 석축과 무너져 내린 석재가 확인된다. 탑신 4층 중앙부에는 심주석으로 추정되는 일련의 석재가 보인다.

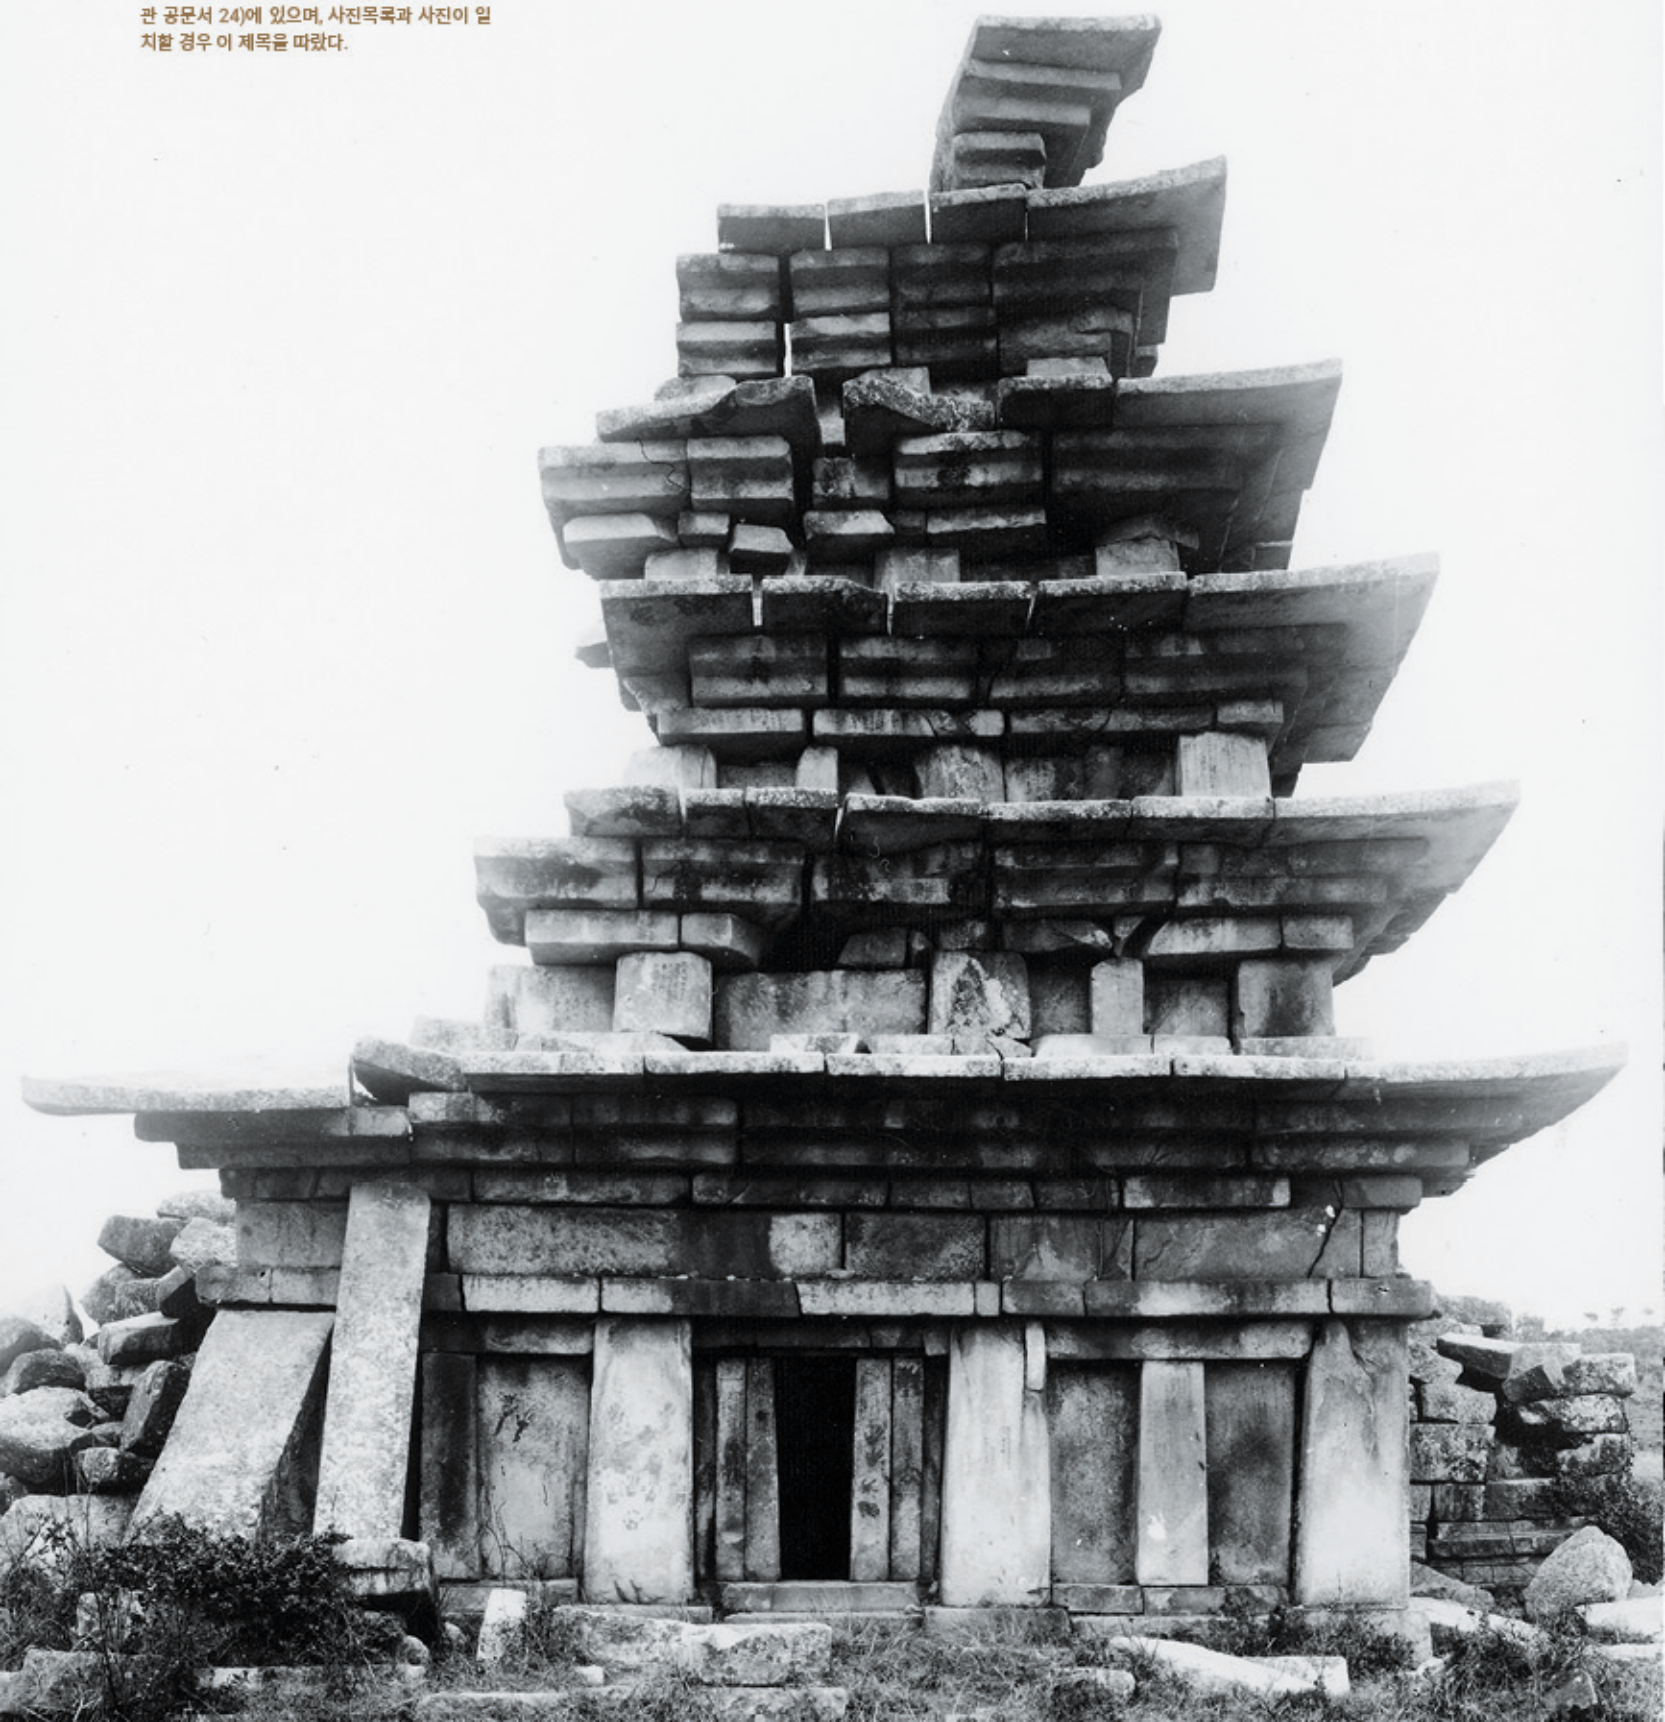
## 미륵사지 석탑

1910년 세키노 조사단이 촬영한 사진으로서 국립중앙박물관 소장 유리건판 자료(건판538)이다.<sup>11</sup> 사진의 제목은 ‘페미륵사석탑 기이廢彌勒寺石塔 其二’이다.<sup>12</sup> 사진은 동쪽에서 서쪽을 향해 촬영되었는데 탑의 전체적인 균형이 어긋나 있고 부재 사이가 벌어져 있다. 석탑 1층의 왼쪽에는 탑이 무너지는 것을 막기 위해 고임돌(장방형 석재)을 사선으로 받쳐 놓은 모습이 관찰된다. 사진 오른쪽에 보이는 석축은 1910년 일본인 조사 이전에 석탑을 보존하기 위한 노력이 있었다는 사실을 알려 준다.

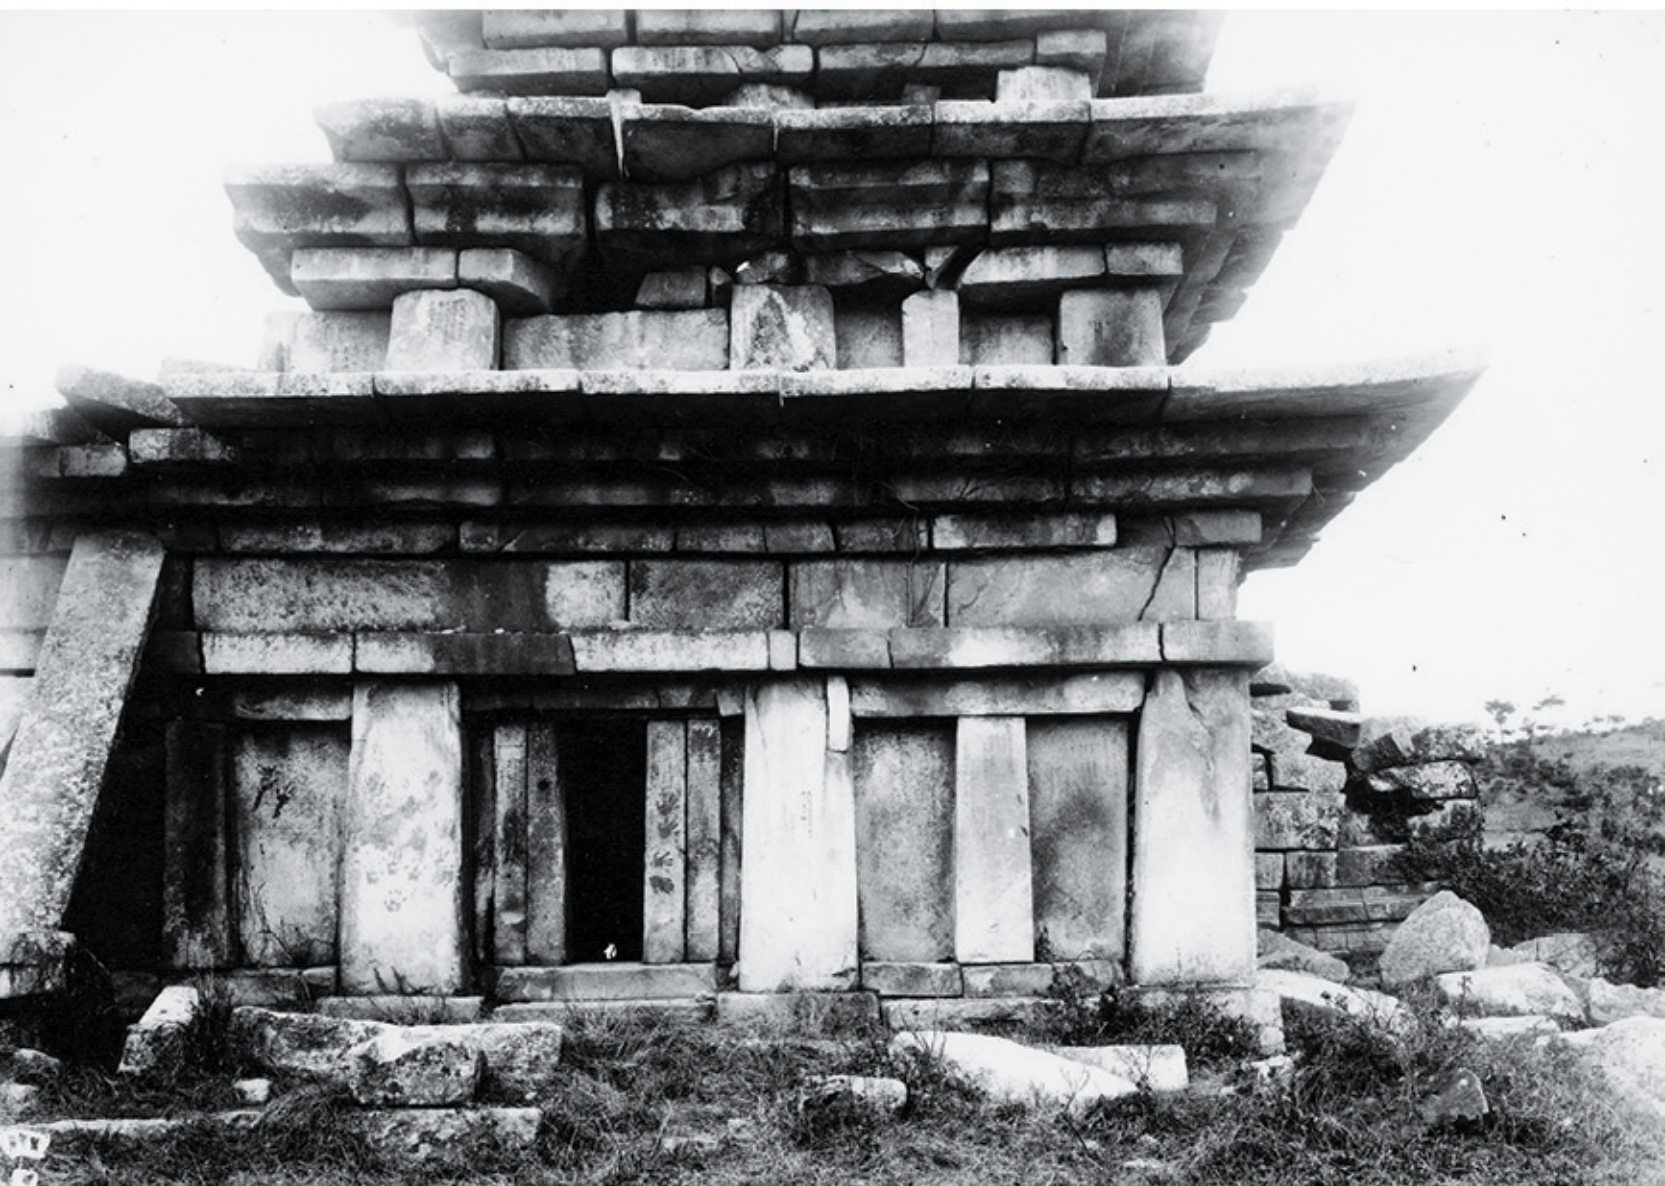
## 미륵사지 석탑 일층과 이층

13) 북서 석축 부재로 쇠시리 가공부재, 안상 가공 부재, 석등 부재 등 석탑과 직접적인 관련성이 적고 용도가 불분명한 석조물이 확인되었다.(국립문화재연구소, 2011, 『미륵사지 석탑해체조사보고서 IV』, 192쪽.)

1910년 세키노 조사단이 촬영한 사진으로서 국립중앙박물관 소장 유리건판 자료(건판539)이다. 사진 제목은 ‘페미륵사석탑 초층 및 이층廢彌勒寺石塔 初重及二重’이다. 동쪽에서 서쪽을 향해 가까운 거리에서 촬영되었다. 1·2층의 자세한 모습을 볼 수 있다. 1층 입구 문주석에는 누군가가 찍어놓은 손바닥 자국이 선명하다. 우주석과 탕주석에 균열이 있다. 옥개석과 옥개받침석, 간주석 등도 모두 불안정한 모습이다. 오른쪽 석축에 사용된 일부 부재를 보면 주변에 흩어져 있던 사역의 부재들을 활용하였던 것으로 확인된다.<sup>13)</sup>

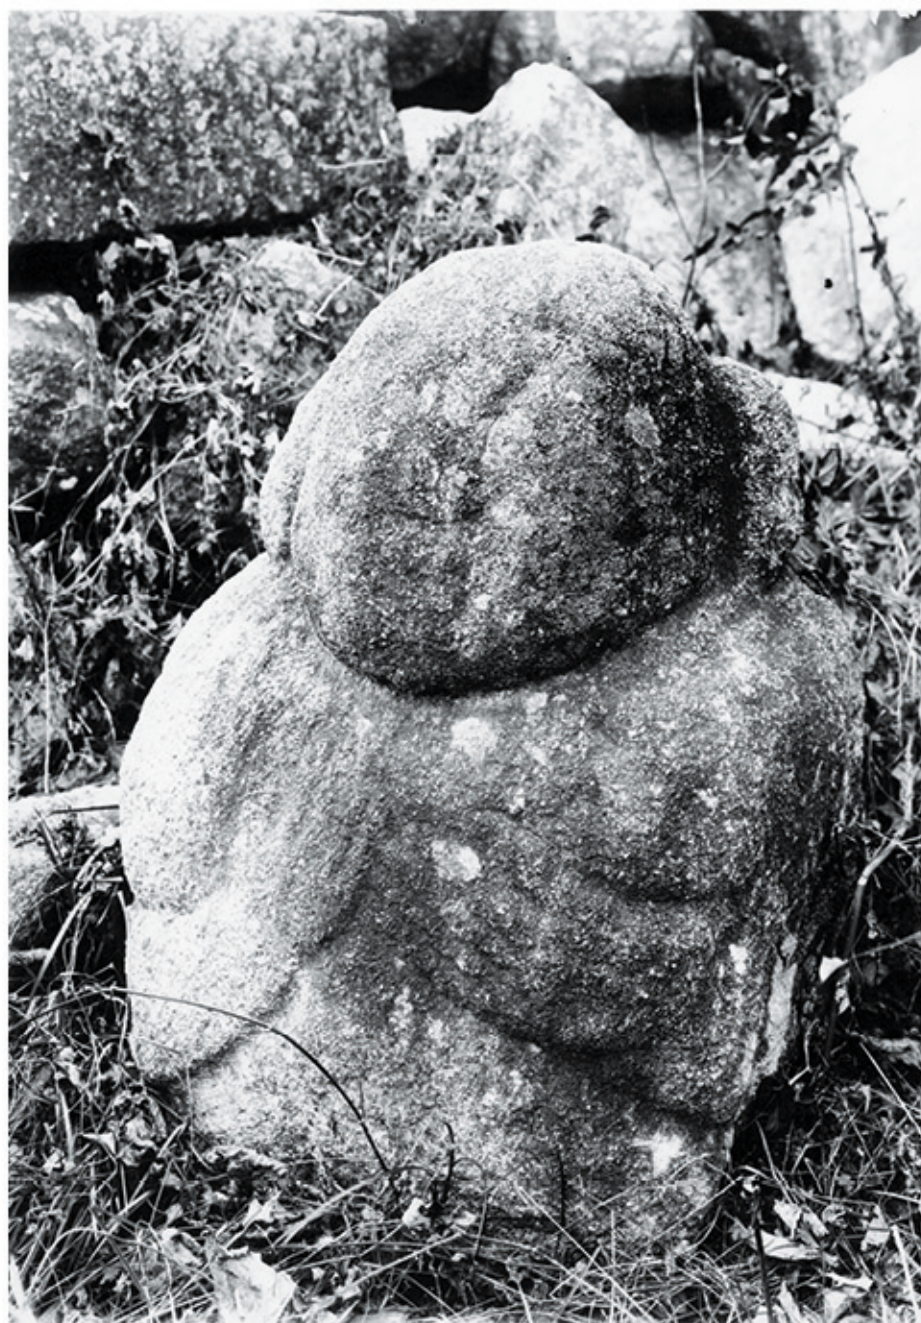
## 미륵사지 석탑 석인상

1910년 세키노 조사단이 촬영한 사진으로서 국립중앙박물관 소장 유리건판 자료(건판540)이다. 사진의 제목은 ‘페미륵사석탑 옆 석사彌勒寺石塔側石獅’이다. 미륵사지 석탑의 네 귀퉁이에는 각각 석인상이 있었던 것으로 밝혀졌는데 이 사진은 석탑의 남동쪽 하층 기단 갑석 위에 있는 석인상을 근접 촬영한 것이다.<sup>14</sup>

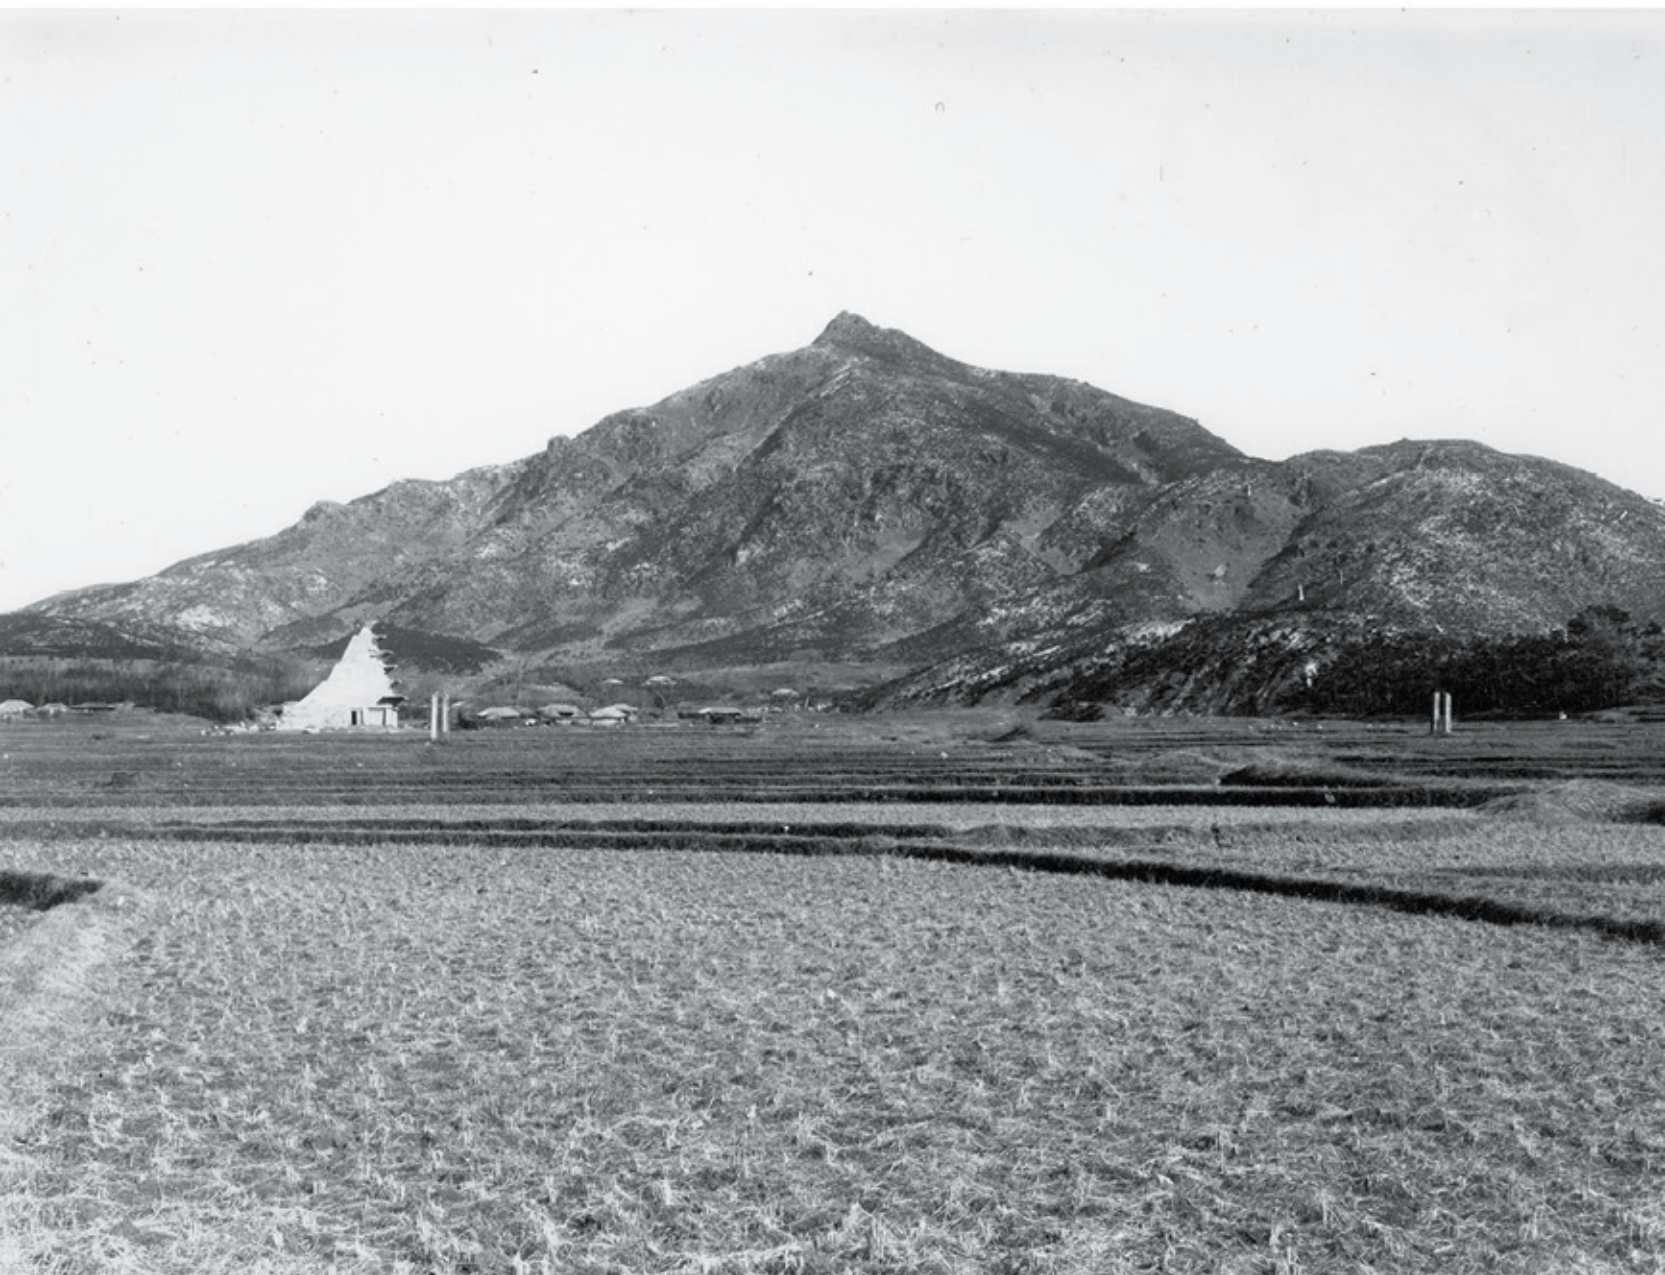
## 미륵사지 석탑

1917년 야쓰이 조사단이 촬영한 사진으로서 『대정6년도 고적조사보고』에 실려 있고(도판 번호251), 국립중앙박물관 소장 유리건판 자료(건판30156)로 남아 있다. 사진 제목은 '기양리 미륵사지 석조 칠층석탑 彌陽里 彌勒寺址 石造 七層石塔'이다. 유리건판은 하단 일부가 파손되었다. 사진은 동쪽에서 서쪽을 향해 촬영되었는데 석탑과 석축이 콘크리트로 수리된 모습을 잘 보여주고 있다. 석인상 하부와 기단부 갑석이 흠에 묻혀 보이지 않는다. 사진의 좌측 하단에는 사람이 서 있는데 석탑의 크기를 가늠하기 위해 함께 촬영한 것으로 보인다. 이처럼 문화유산과 함께 사람을 촬영하는 경향은 강점기 사진에 더러 확인되는데 이러한 경향은 사람을 척도(Human-scale)로 삼아 현장에 방문할 수 없는 사람들에게 해당 문화유산의 크기를 인지시키기 위한 의도에서 비롯된 것이다.<sup>18</sup>

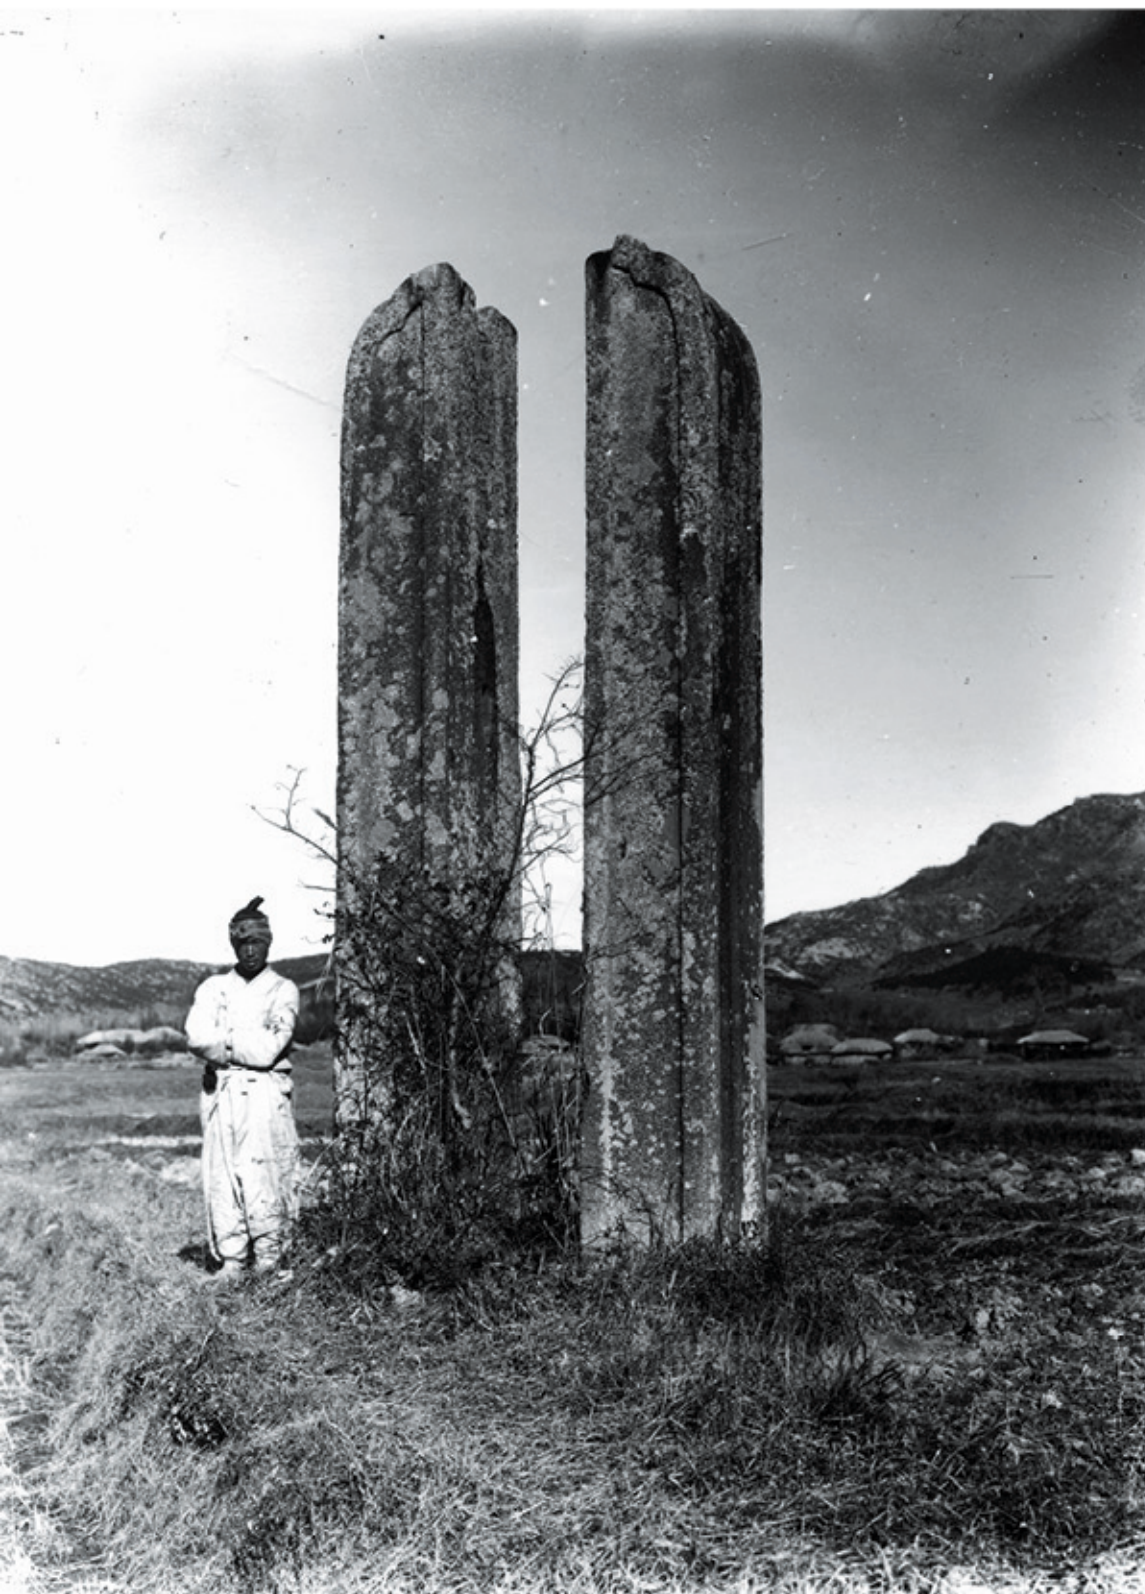
## 미륵사지 동당간지주

1917년 야쓰이 조사단이 촬영한 사진으로서 『대정6년도 고적조사보고』에 실려 있고 (도판번호249), 국립중앙박물관 소장 유리건판 자료(건판30147)로 남아있다. 제목은 '페미륵사 동당간지주 廢彌勒寺 東幢竿支柱'이다. 사진은 동남쪽에서 서북쪽을 향해 촬영되었으며, 이는 최초의 동당간지주 사진이다. 기단석과 당간은 보이지 않는데, 당간은 없어지고 기단석은 흙에 묻혀 있었던 것으로 추정된다.

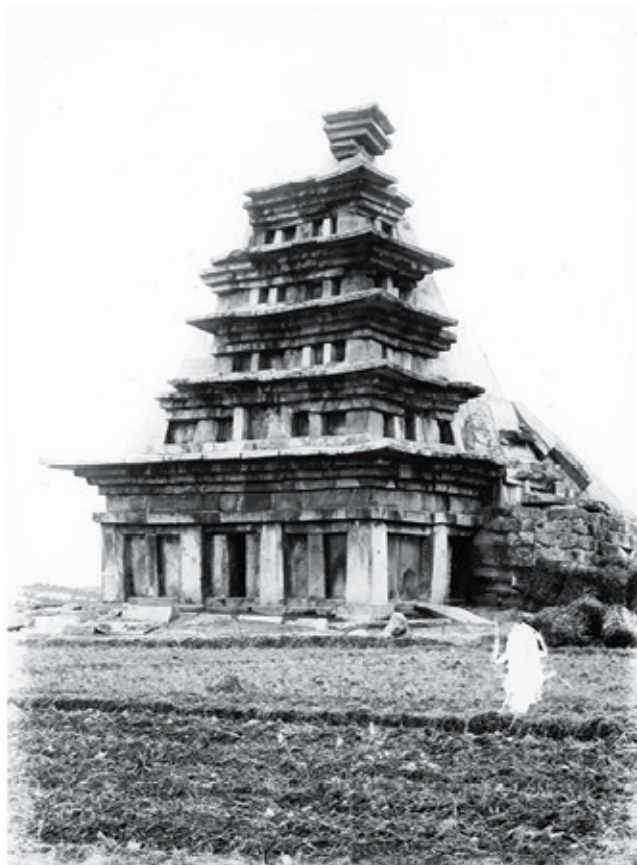
1928년 오가와 게이키치小川敬吉가 촬영한 사진으로서 「미륵사지유물彌勒寺址遺物」에 실려 있고<sup>19)</sup>, 국립중앙박물관 소장 유리건판 자료(건판19057)로 남아있다. 제목은 '미륵사지 서원 석탑과彌勒寺址 西院 石塔婆'이다. 사진은 북동쪽에서 남서쪽을 향해 촬영되었다.

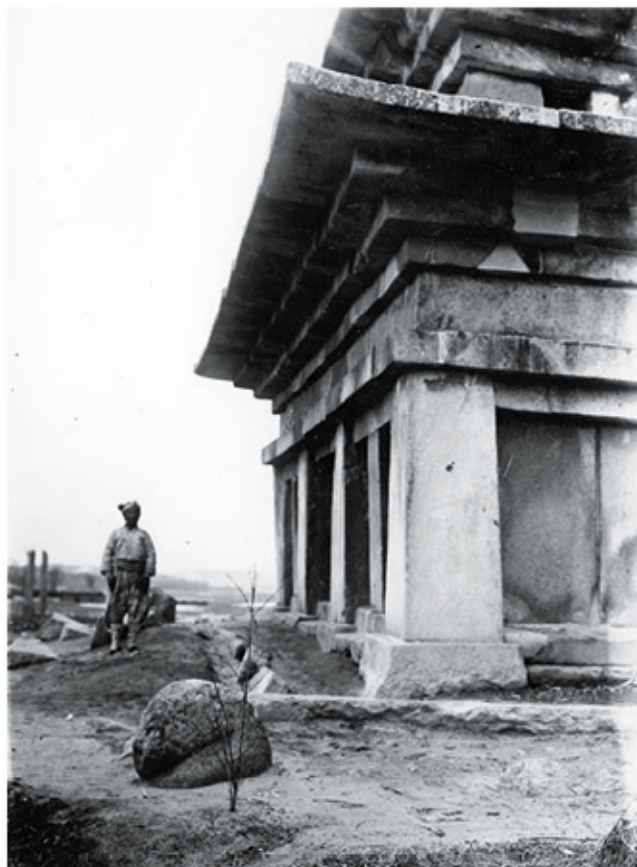
#### 미륵사지 석탑

1928년 오가와 게이키치가 촬영한 사진으로서 「미륵사지유물」에 실려 있고, 국립중앙박물관 소장 유리건판 자료(건판19059)로 남아있다. 제목은 '미륵사지 서원 석탑과 부층 상세彌勒寺址 西院 石塔婆 部層 詳細'이다. 사진은 북쪽에서 남쪽을 향해 촬영되었는데 사진 한 장에 석탑과 석인상, 서원 당간지주, 사람이라는 많은 소재가 담겨 있다. 석탑 주변 지표에는 옥개석에서 흘러내린 빗물을 처리하기 위한 도랑이 확인된다.

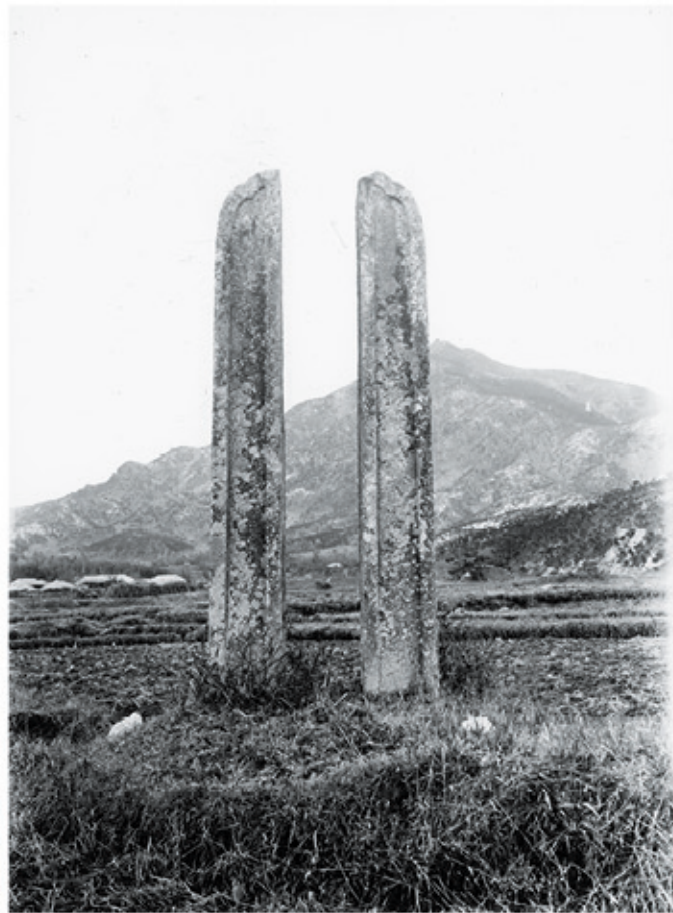
## 미륵사지 동당간지주

1928년 오가와 게이키치가 촬영한 사진으로서 「미륵사지유물」에 실려 있고, 국립중앙박물관 소장 유리건판 자료(건판19055)로 남아있다. 제목은 '미륵사지 동원 찰간지주 彌勒寺址 東院 刹竿支柱'이다. 사진은 동남쪽에서 서북쪽을 향해 촬영되었다. 서원 당간지주와 마찬가지로 1917년과 크게 달라진 점은 없다. 당간지주 기단부에 논두렁보다 조금 더 솟아 있는 부분이 확인된다.

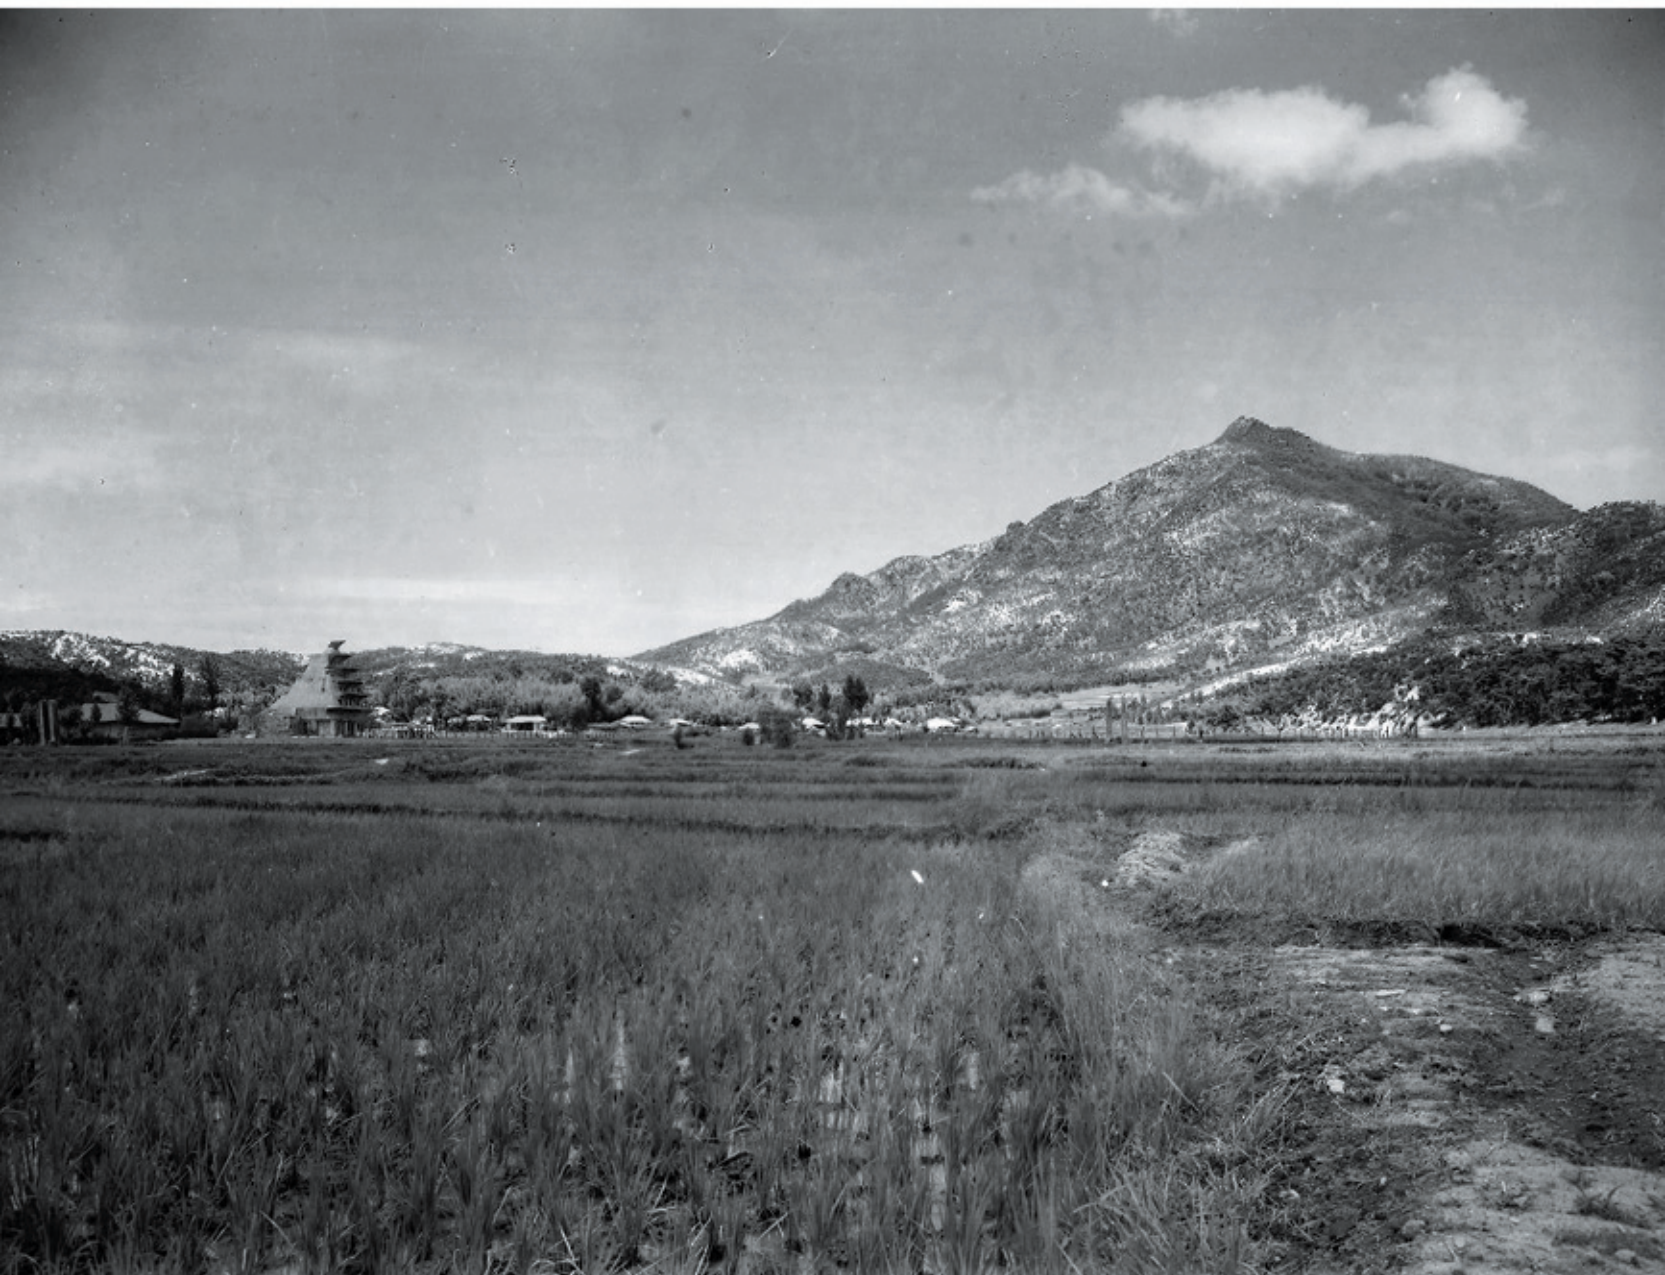
## 미륵사지 전경

1934년 후지타 료사쿠(藤田亮策)가 촬영한 사진으로서 해설은 남아있지 않다. 현재 성균관대학교박물관에서 소장 중이다(성균관대박물관34008). 제목은 '미륵사지 전경彌勒寺址 全景' 이다. 사진은 남쪽에서 북쪽을 향해 촬영되었다. 미륵사지 석탑과 당간지주 주변에 설치된 목책이 확인된다.

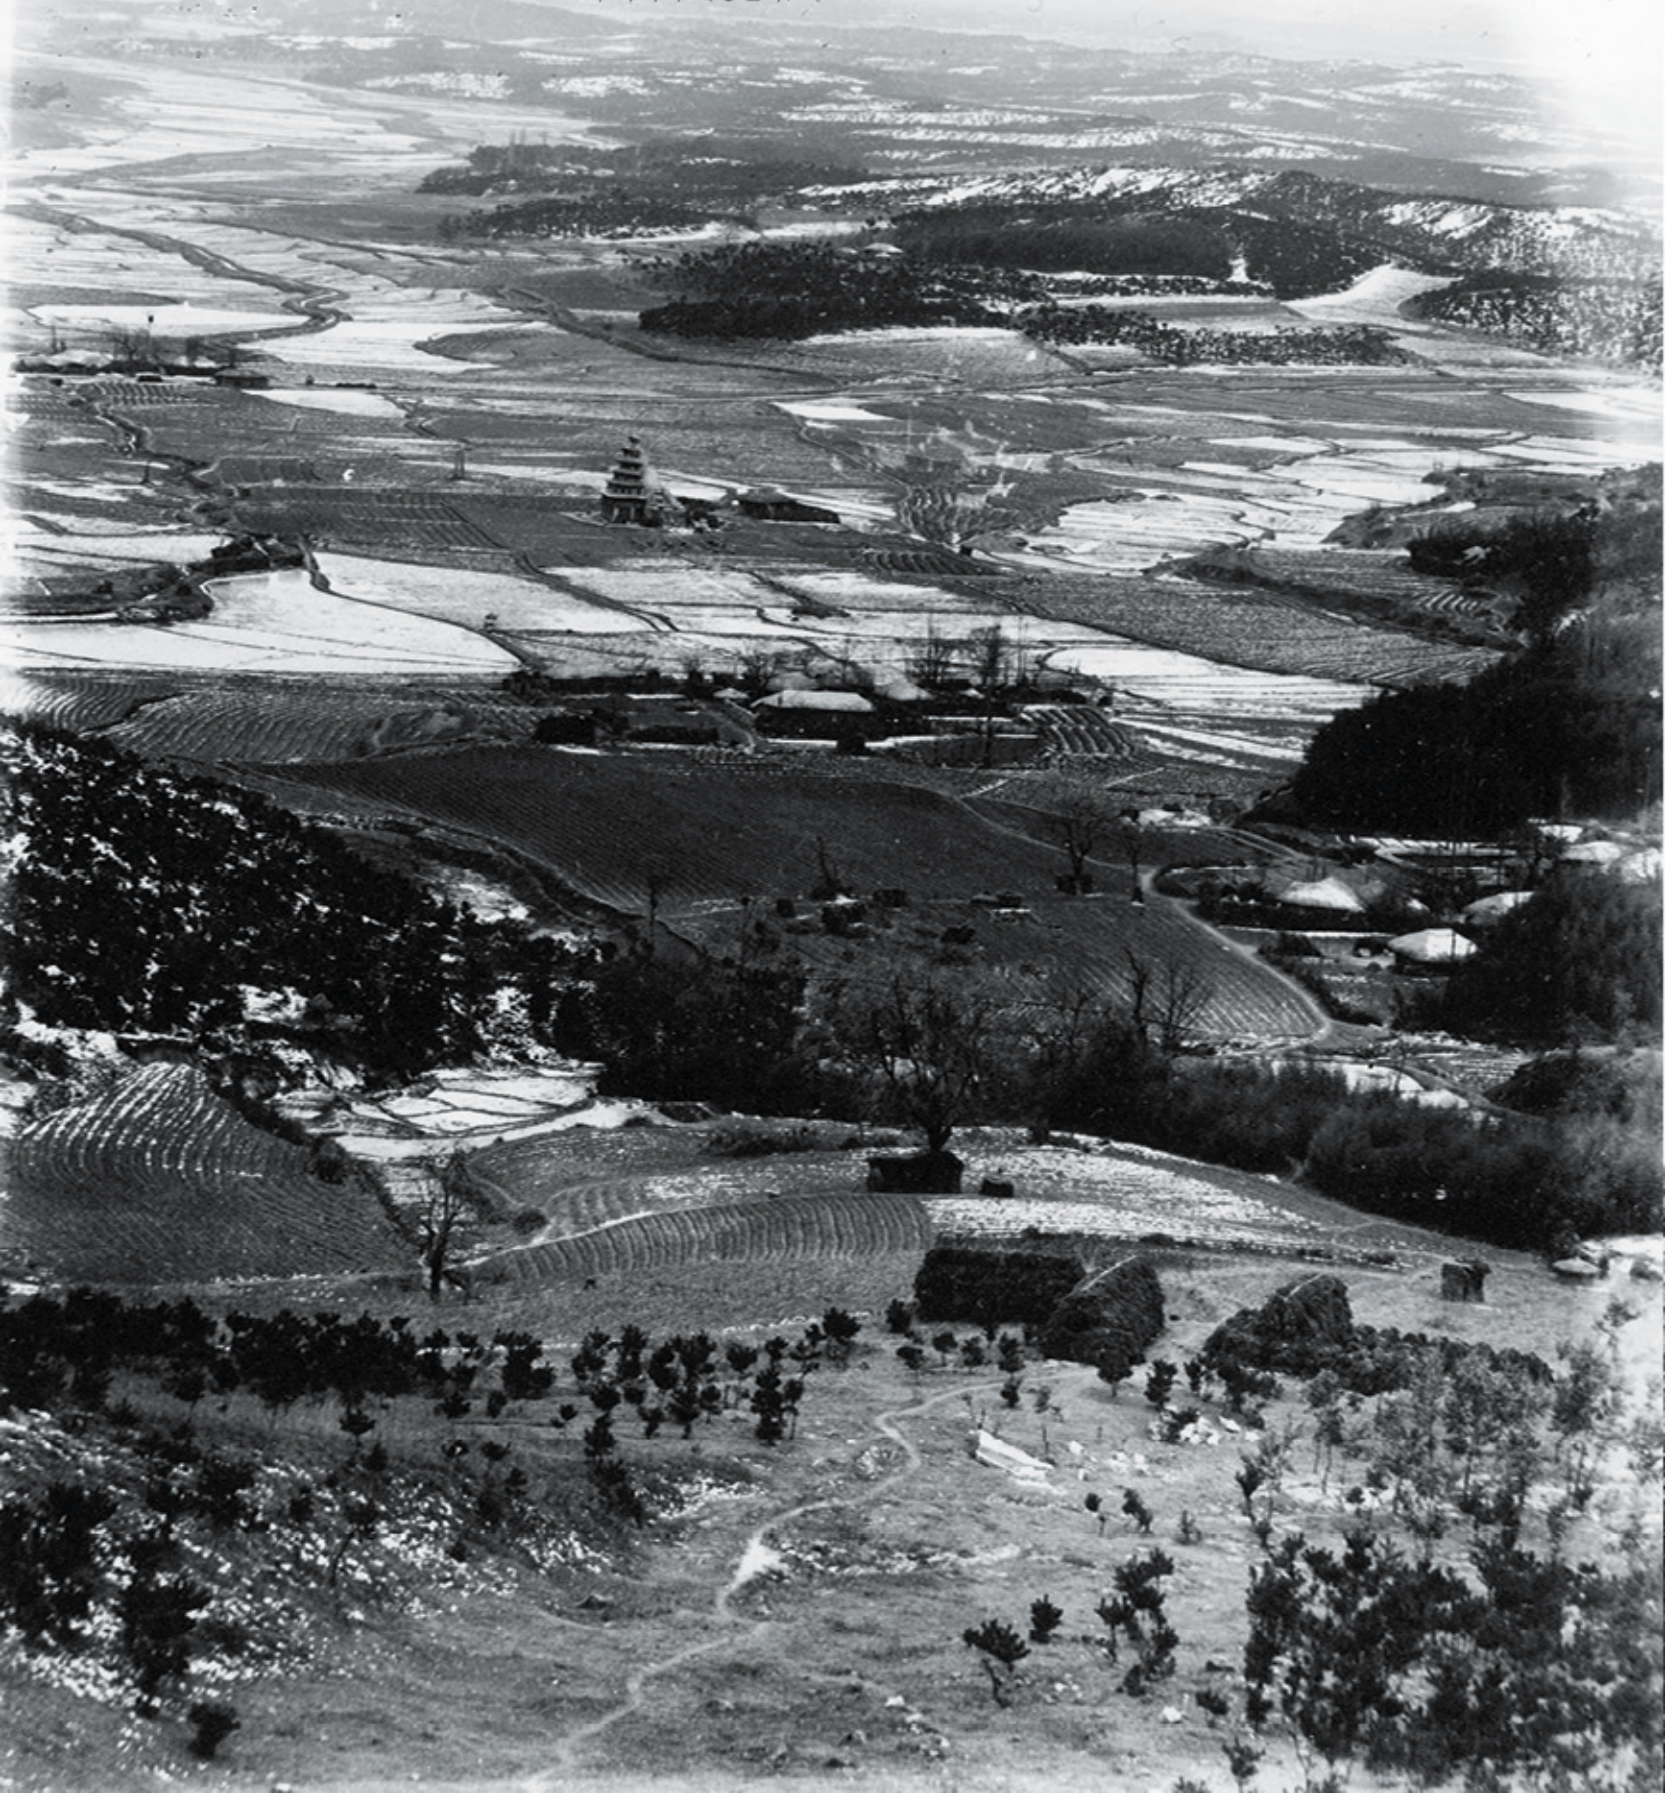
미륵산 중턱에서  
바라 본 미륵사지 전경

촬영 연대를 알 수 없는 국립중앙박물관 소장 유리건판 자료(전판19061)이다. 사진은 미륵산 중턱으로 보이는 북쪽에서 남쪽을 향해 촬영되었는데 수리된 석탑과 석탑 서쪽에 완성된 것으로 보이는 집의 형태로 보아 1930년대에 촬영된 것으로 추정된다. 서금당지와 서당간지주가 확인되며 사진 중앙의 초가집들이 있는 곳은 조선시대 미륵사 사역에 해당된다.
