## 일제강점기 사진으로 보는 익산의 문화유산

CULTURAL HERITAGE OF IKSAN CITY, KOREA: DOCUMENTATION IN GELATIN DRY PLATES

발행처 국립미륵사지유물전시관

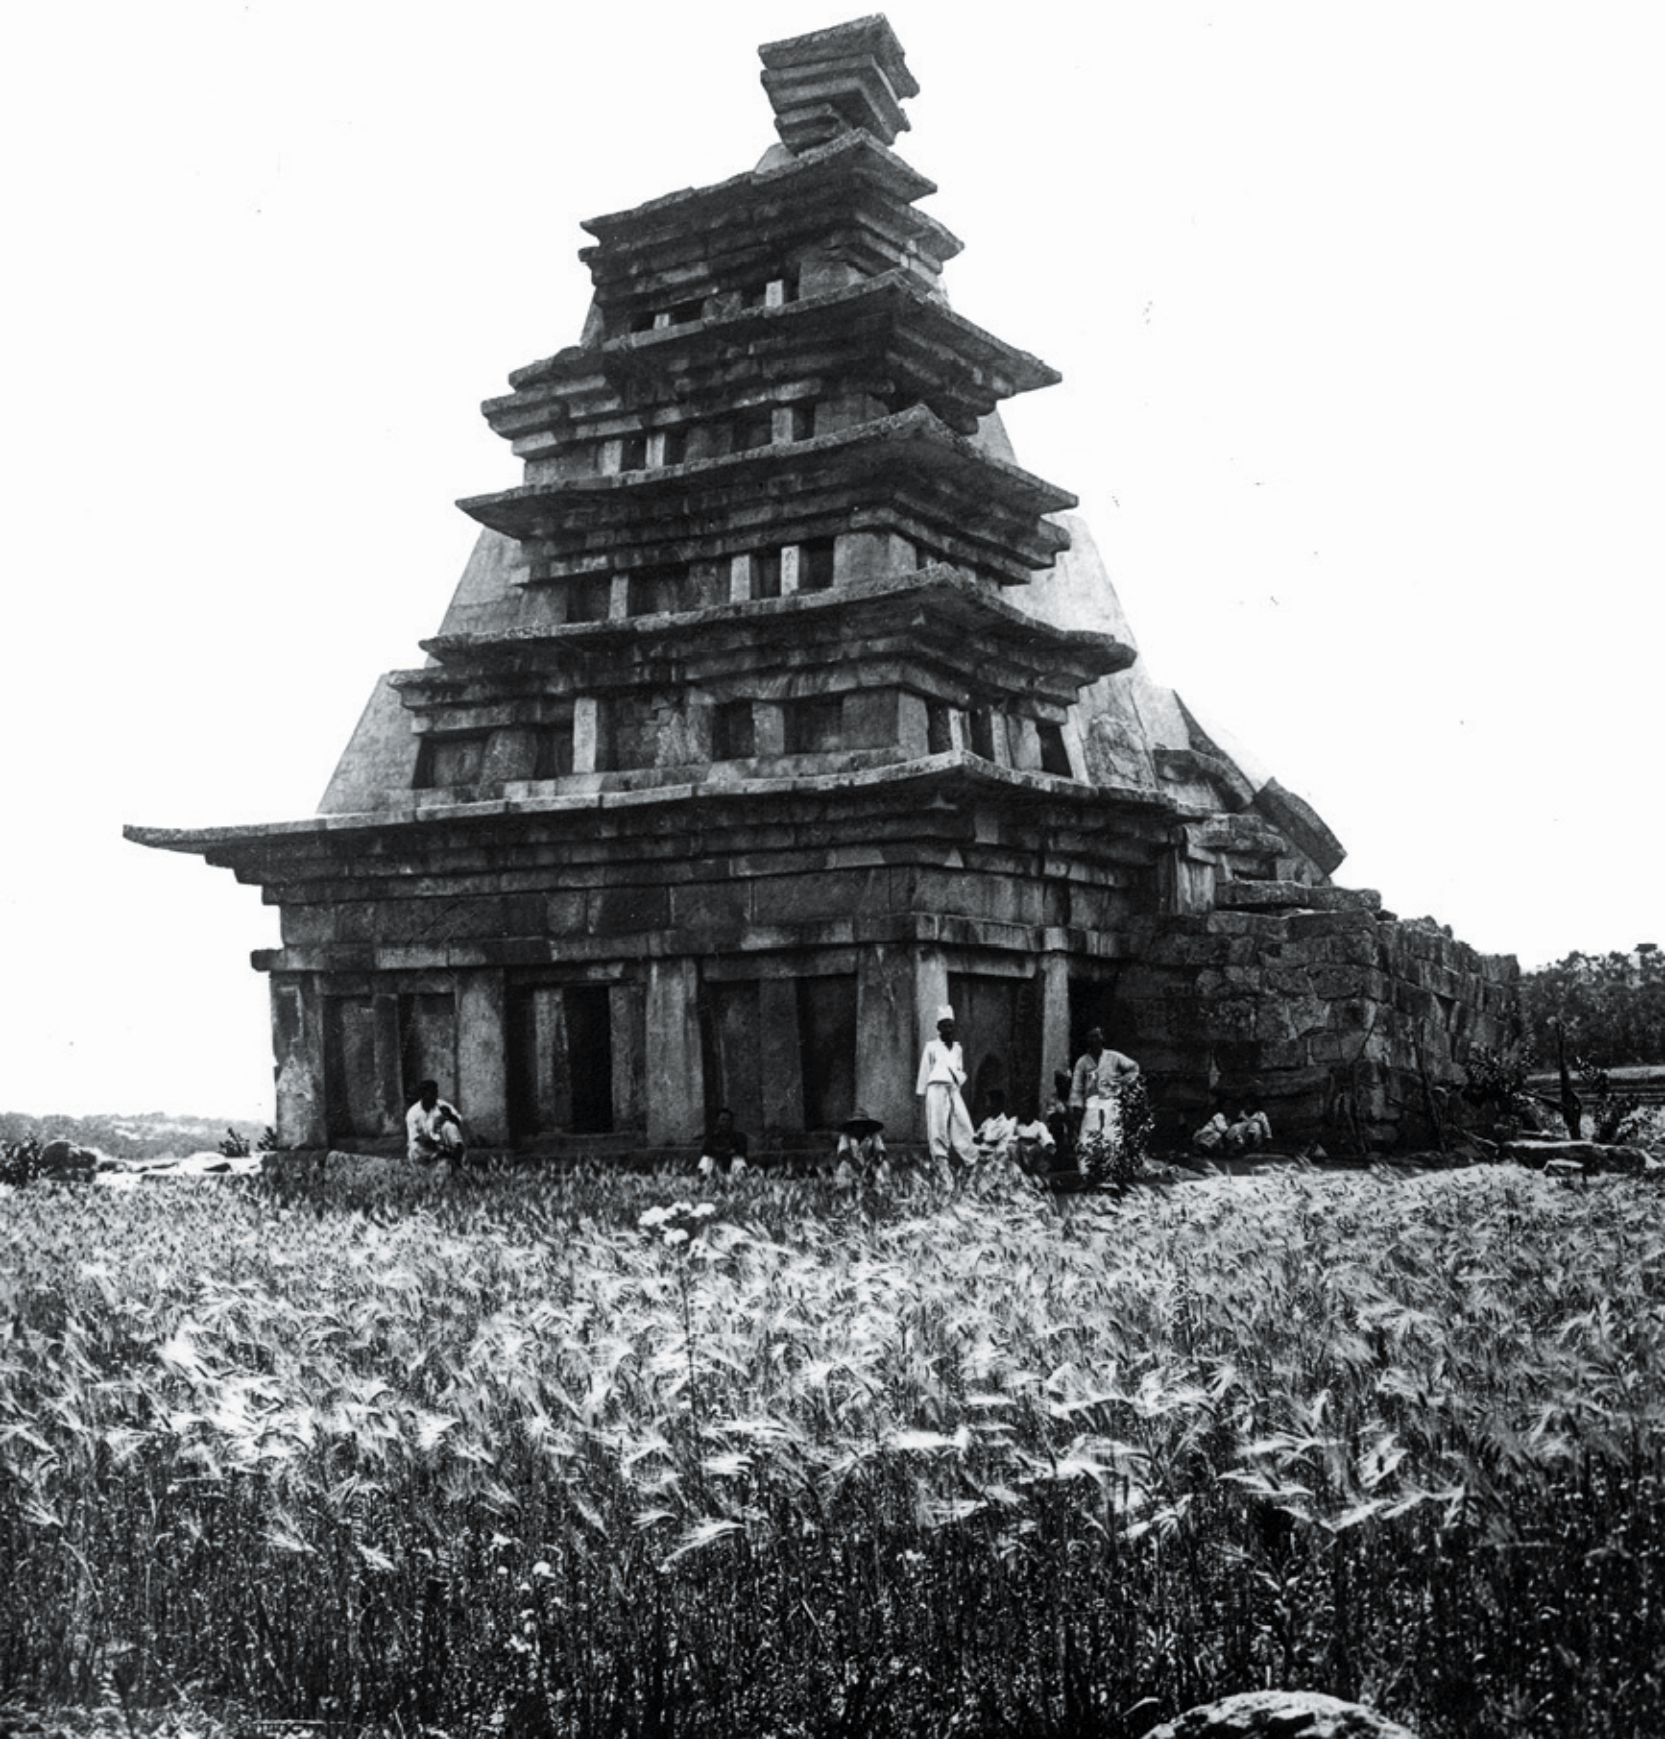
## 미륵사지 석탑

촬영 연대를 알 수 없는 국립중앙박물관 소장 유리건판 자료(건판28571)이다. 사진은 북동쪽에서 남서쪽을 향해 촬영되었다. 목책은 보이지 않고 석탑 앞에는 농부들이 쉬고 있다. 석탑의 탑신부에 밝게 보이는 부재는 1915년 수리공사 때 새로 끼워 넣은 간주석으로, 석부재를 석탑에 끼워 넣은 시기를 보여주는 '대정4년大正四年(1915)' 이 새겨져 있다. 석탑 앞에는 보리 또는 밀로 보이는 곡식이 익어가고 있다.

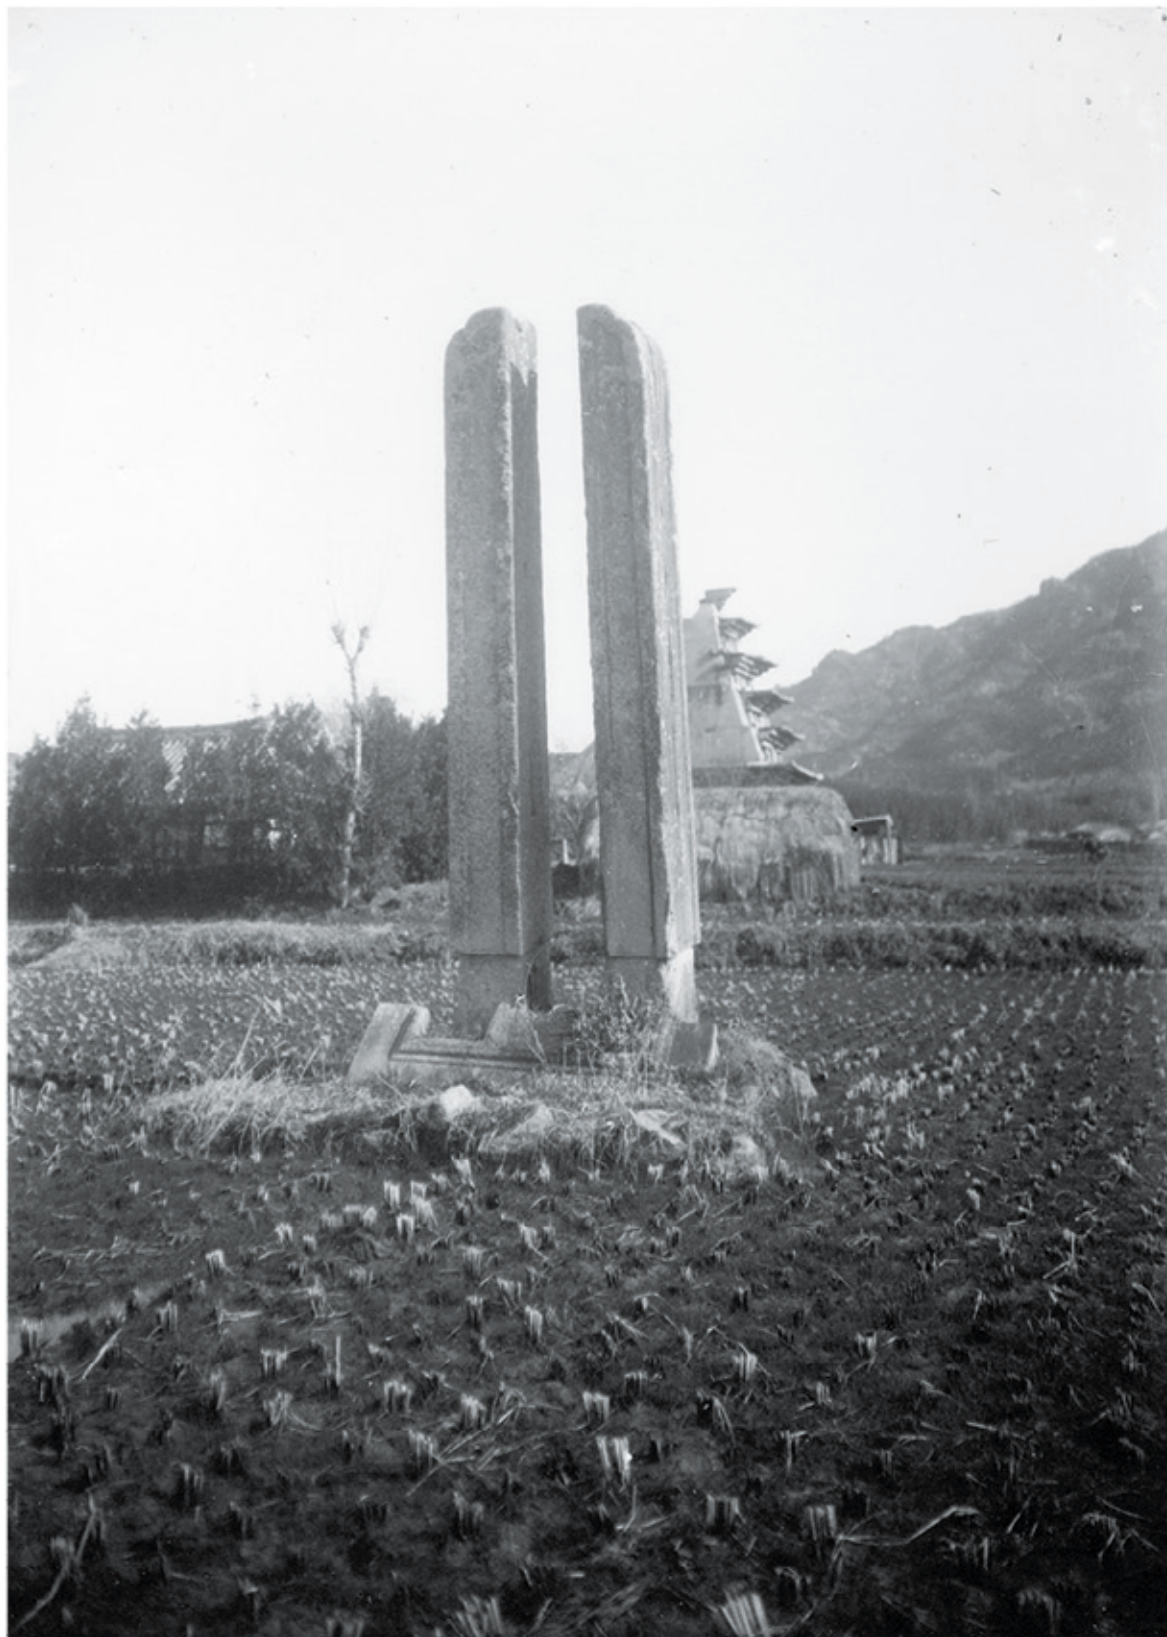
## 미륵사지 서당간지주와 석탑

촬영 연대를 알 수 없는 국립중앙박물관 소장 유리건판 자료(건판19068)이다. 사진은 남동쪽에서 북서쪽을 향해 촬영되었다. 추수가 끝난 논 가운데 서 있는 당간지주 뒤편으로 석탑이 보이는데 석탑의 아랫부분은 벼가리에 가려져 보이지 않는다. 원편에는 나무로 둘러싸인 기와집이 보인다.

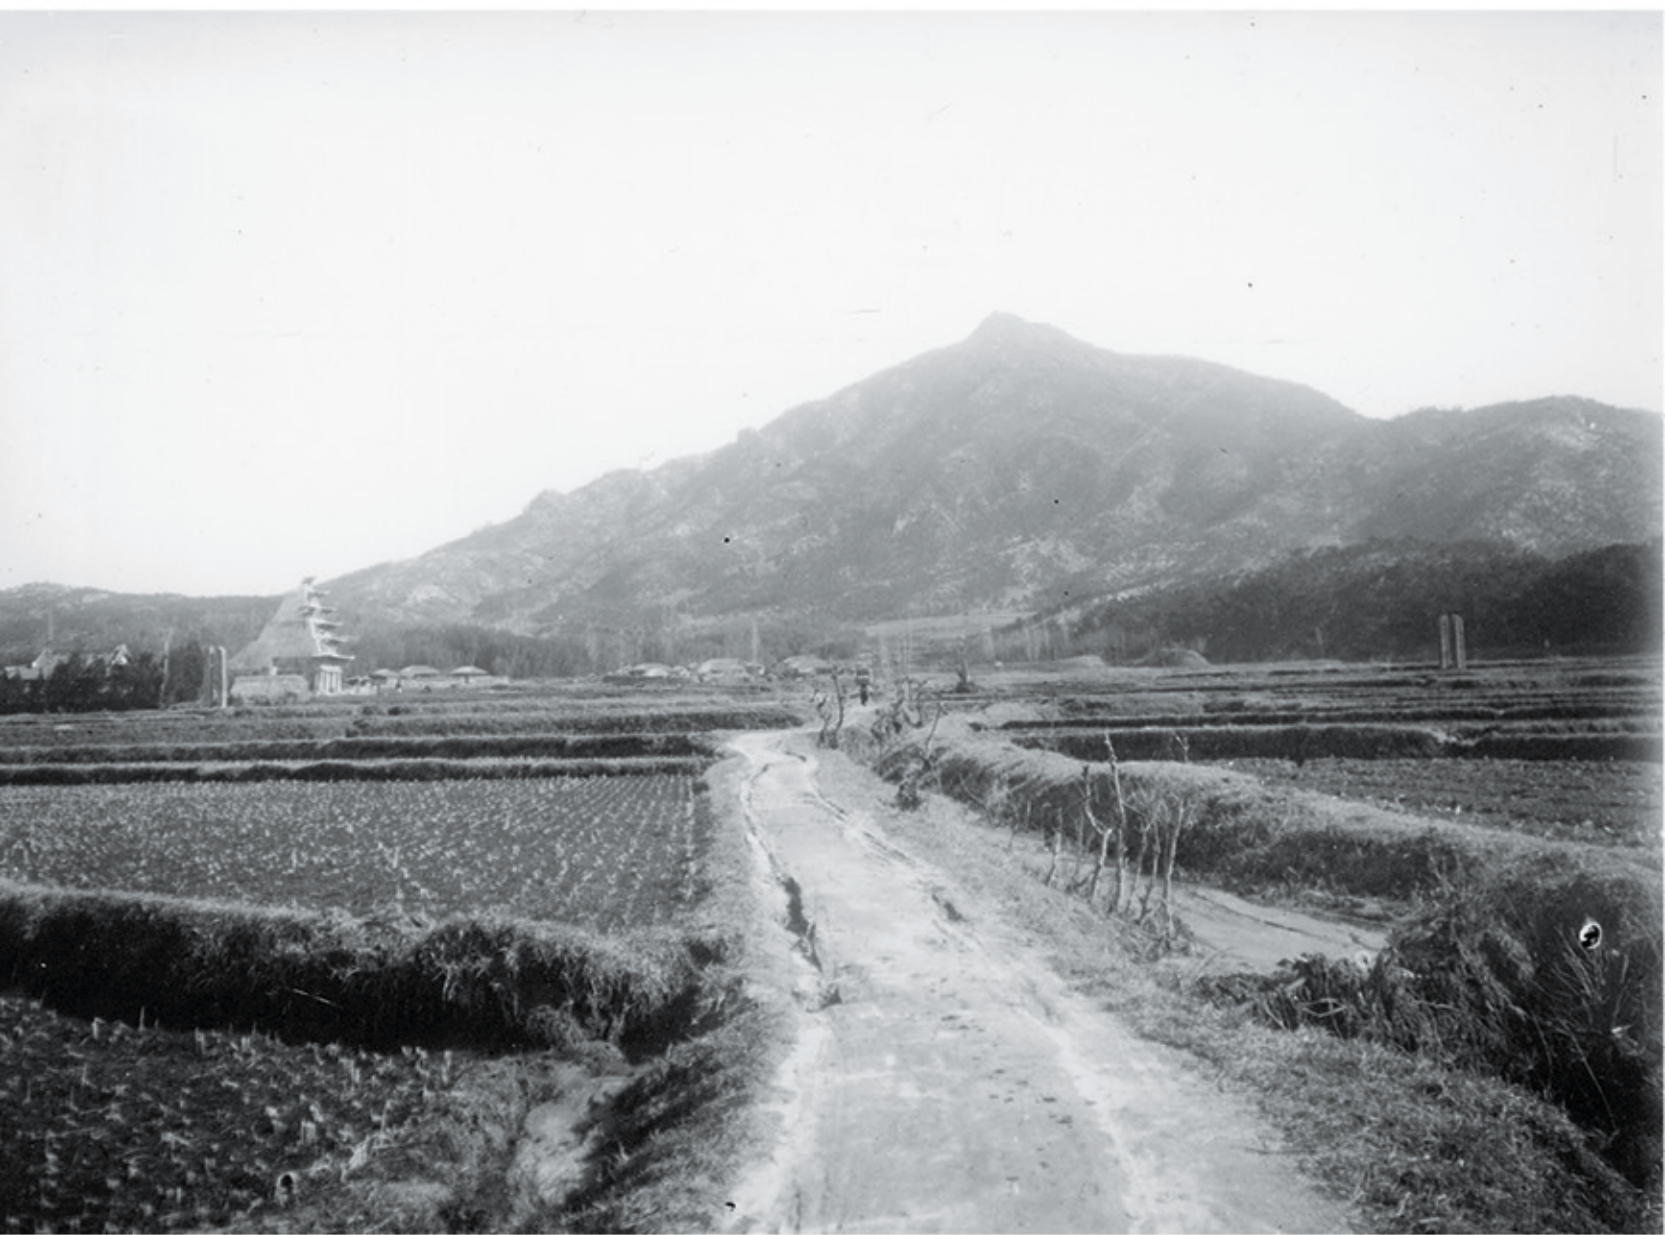
## 미륵사지 당간지주와 석탑 원경

촬영 연대를 알 수 없는 국립중앙박물관 소장 유리건판 자료(전판19079)이다. 사진은 남쪽에서 북쪽을 향해 촬영되었다. 미륵사지 중앙을 관통하여 남쪽으로 흘러 내리는 물길을 따라 만들어진 도로가 보인다. [사진 25]와 같은 때 찍혔다는 사실은 석탑 앞에 쌓인 벧가리를 보면 추정할 수 있다.

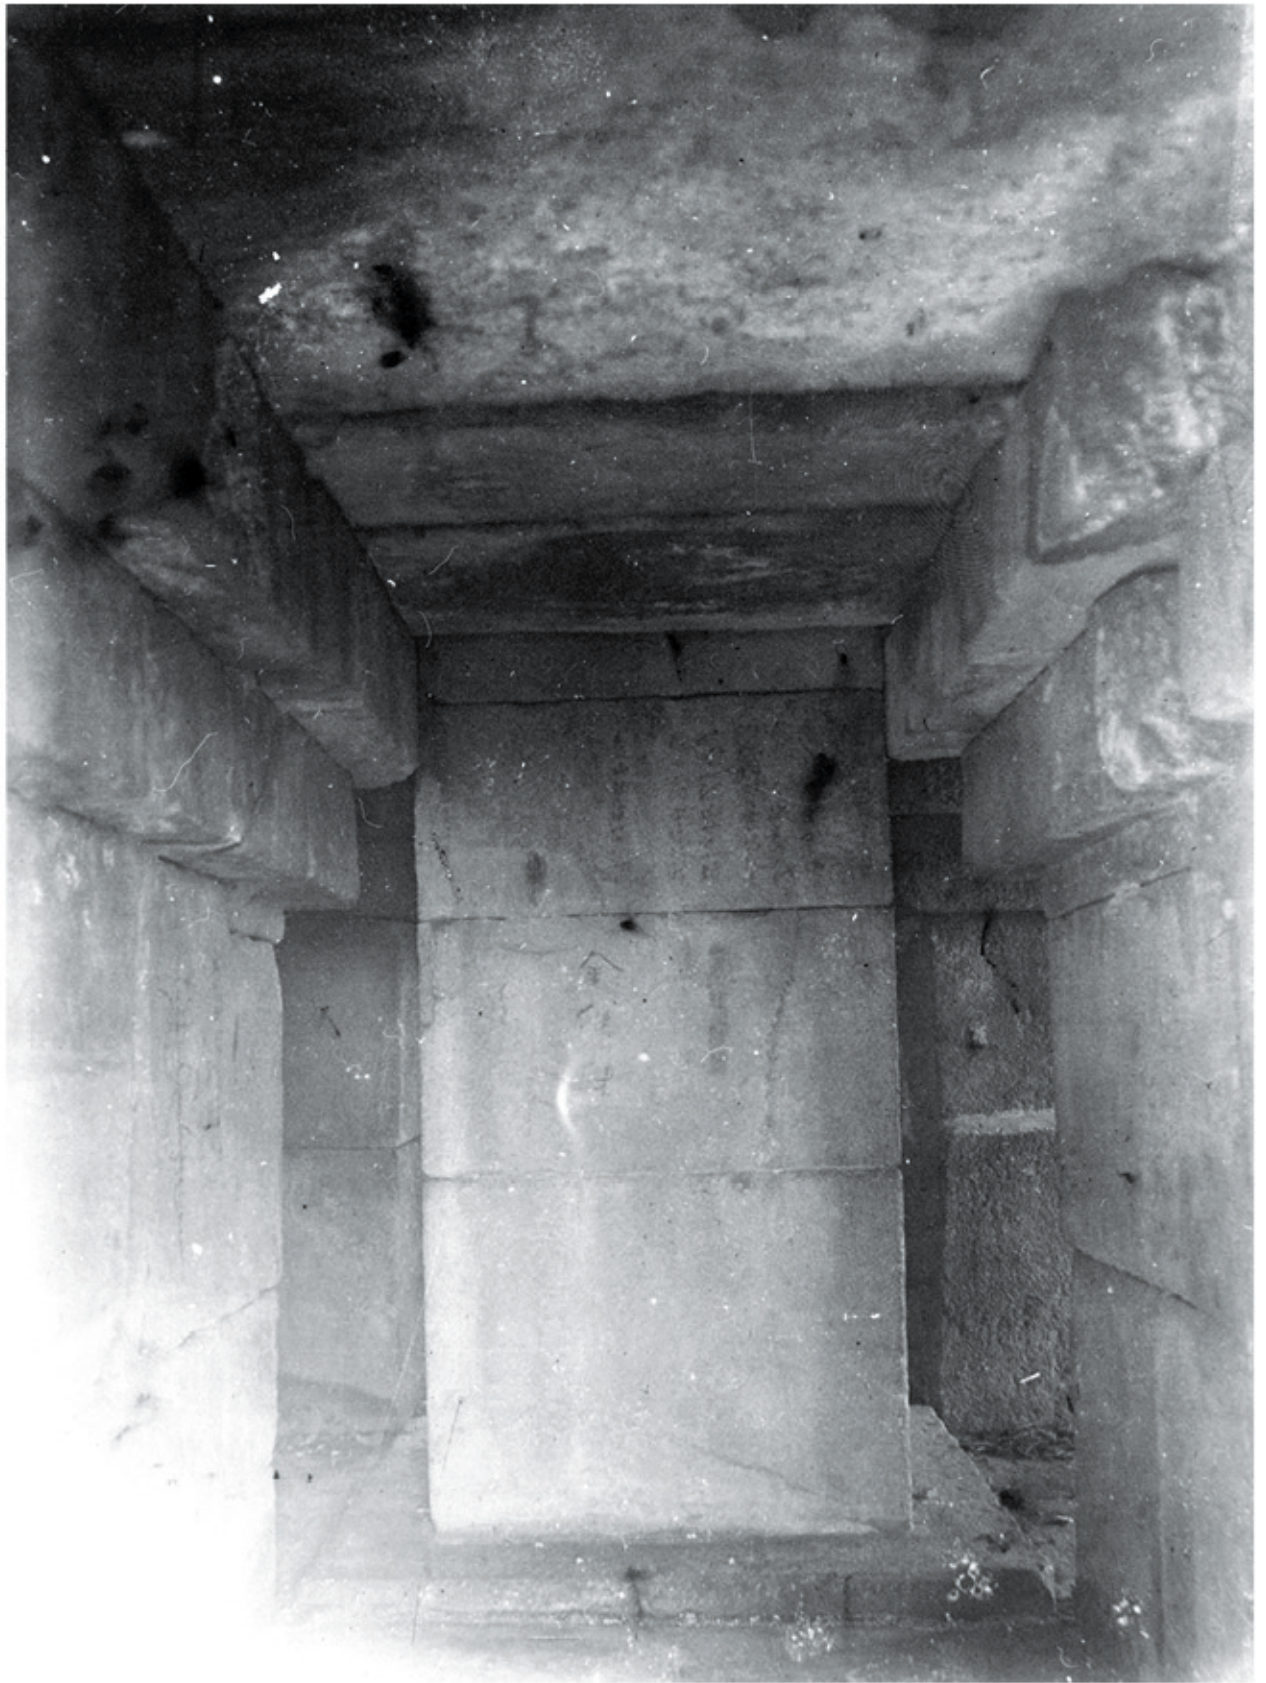
## 미륵사지 석탑 심주석

촬영 연대를 알 수 없는 국립중앙박물관 소장 유리건판 자료(진판23145)이다. 미륵사지 석탑 1층 내부의 심주석을 촬영한 사진으로 심주석 뒤 석재 윗부분에는 세로 방향의 균열이 확인되고 두 번째 심주석에는 金○○이라는 이름이 적혀있다.

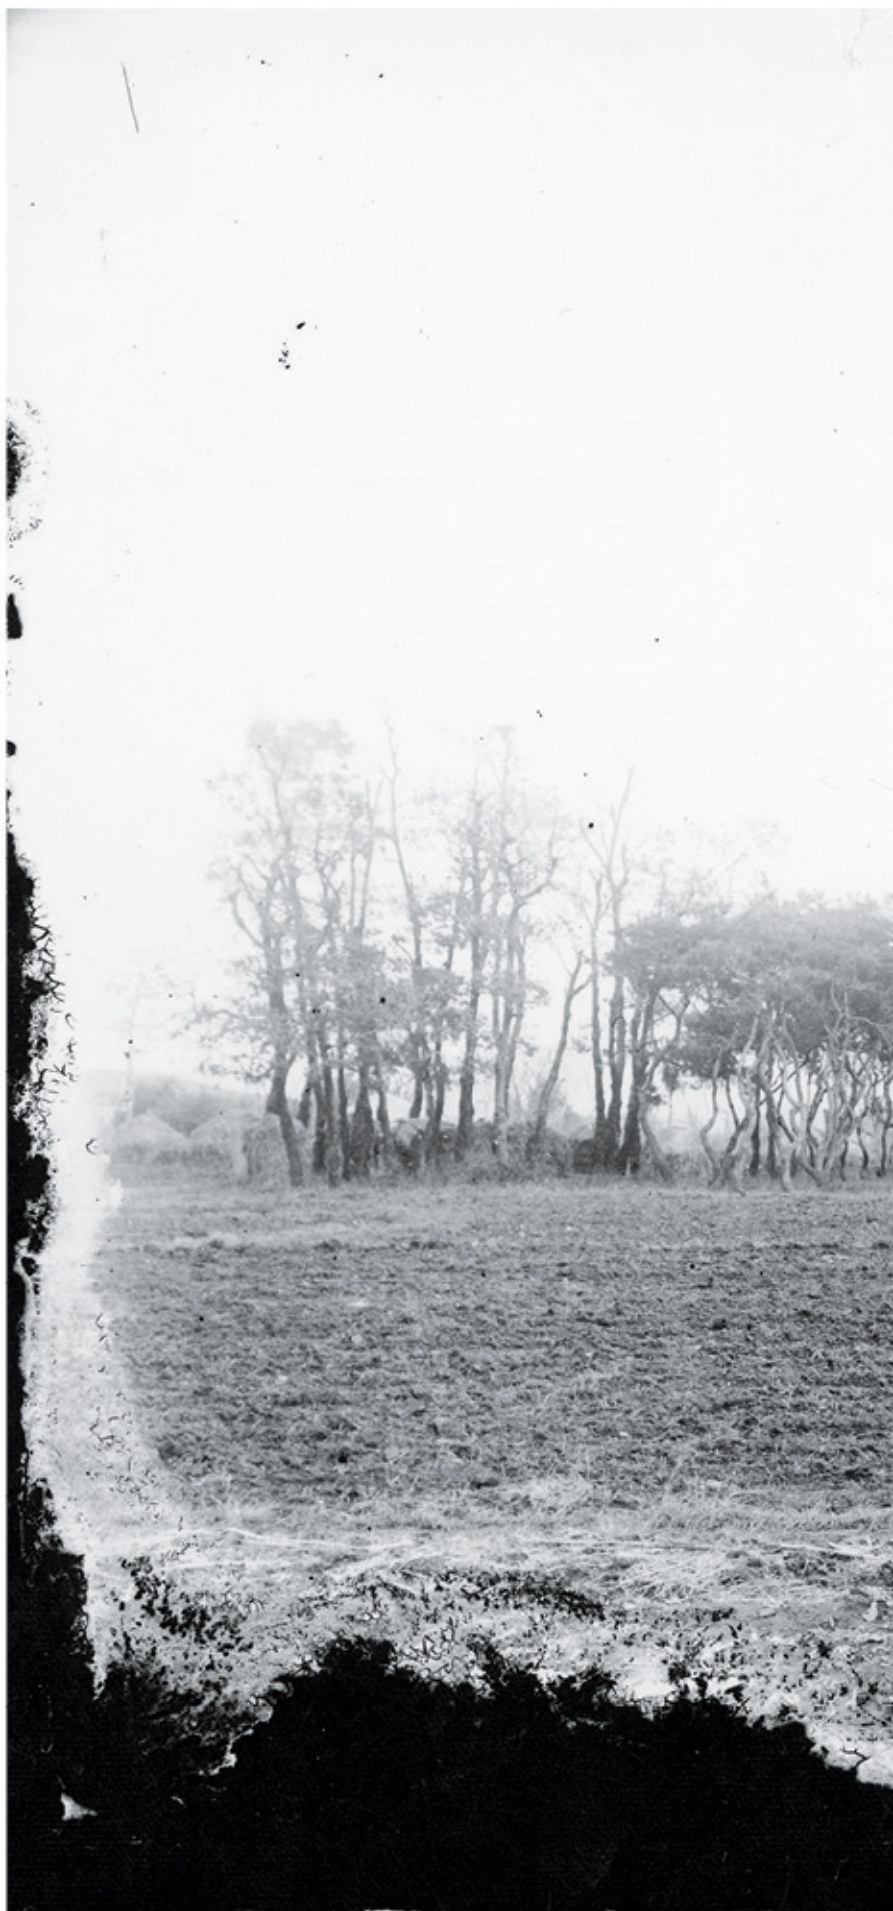
## 제석사지

1910년 세키노 조사단이 촬영한 국립중앙박물관 소장 유리건판 자료(건판536)로서 유제면이 일부 오염되었다. 제목은 '제석면 궁평 전왕궁帝石面 宮坪 傳王宮'이다. 세키노는 '궁평宮坪'과 '왕평王坪'을 구분하여 기록하였는데 '궁평'은 제석사지를 가리키는 지명으로 전승되고 있었다. 사진 중앙에 봉분 형태의 지형이 있고 사진을 확대하면 봉분 위쪽에 있는 석재가 확인된다. 이러한 점을 고려하면 이 사진은 제석사지를 멀리서 찍은 것으로, 사진 중앙의 봉분 모양 지형은 목탑지의 기단부로 추정된다.

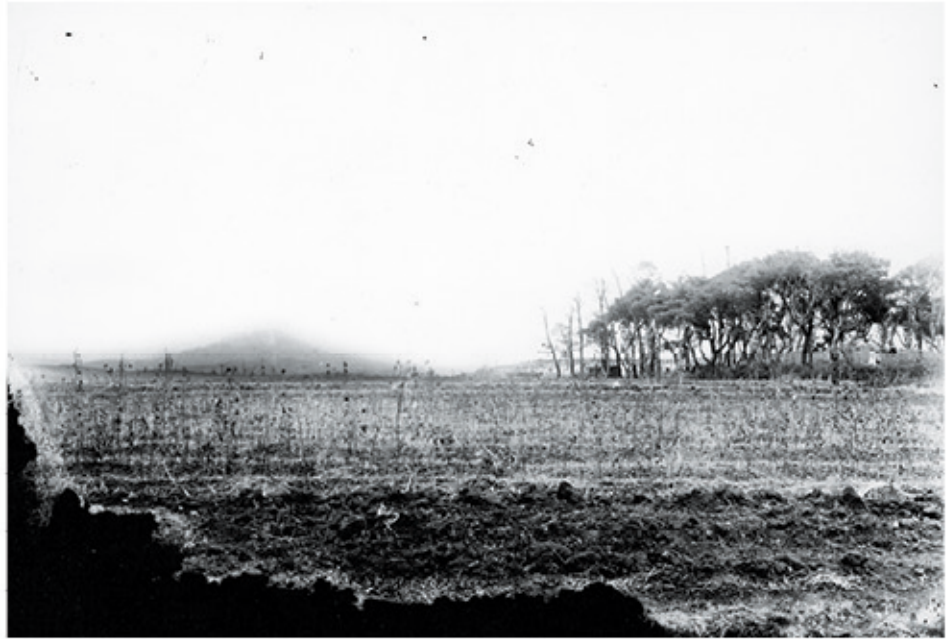
## 제석사지 부근 지형

1910년 세키노 조사단이 촬영한 국립중앙박물관 소장 유리건판 자료(건판537)로서 유제면이 일부 오염되었다. 제목은 '제석면 궁평 전왕궁帝石面宮坪傳王宮'이다. 사진 왼쪽에 흐릿하게 보이는 산줄기는 미륵산 동쪽의 용화산이다. 제석사지 남쪽에서 북동 방향을 향해 촬영되었다.

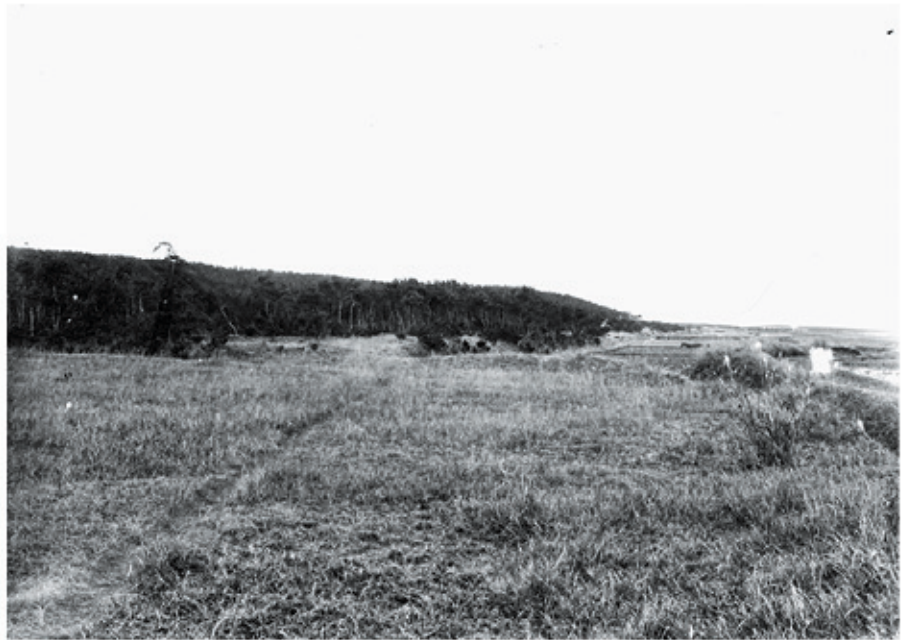
왕궁리 유적  
북서쪽 지형

1910년 세키노 조사단이 촬영한 사진으로서 『조선고적도보』 3권에 실려 있고(도판번호666)<sup>23</sup>, 국립 중앙박물관 소장 유리건판 자료(건판28205)로 남아있다. 세키노가 작성한 원판 목록집의 사진 제목은 '제석면 왕평 전왕궁지帝石面王坪傳王宮址'이고 『조선고적도보』에는 '왕평리 전마한왕궁지 일부王坪里傳馬韓王宮址一部'라는 제목으로 실려 있다. 왕궁리 유적의 지형과 세키노의 설명을 참고하면 왕궁리 유적 외부에서 북서쪽 구릉지를 촬영한 사진으로 판단된다.(58쪽 참고)

[사진5]는 이 토성의 서쪽에서 멀리 북방 익산읍을 바라볼 수 있는 곳으로, 왼쪽으로 향하면 멀리 높게 보이는 것은 기준산성이 있는 용화산(일명 미륵산)이고, 그 전면을 향해 약간 우측 방향에 나무 숲林이 보이는 것은 익산읍이 된다. 가도에서 우측 방향 채소밭田園을 돌아 언덕 위에 일대의 소나무 숲이 겹겹히 보이는 것은 바로 토성지이다. [사진3]은 그 서북쪽 구석을 성 바깥으로부터 사진을 찍은 것이고 [사진4]는 그 북쪽 벽지壁地의 일부이다.

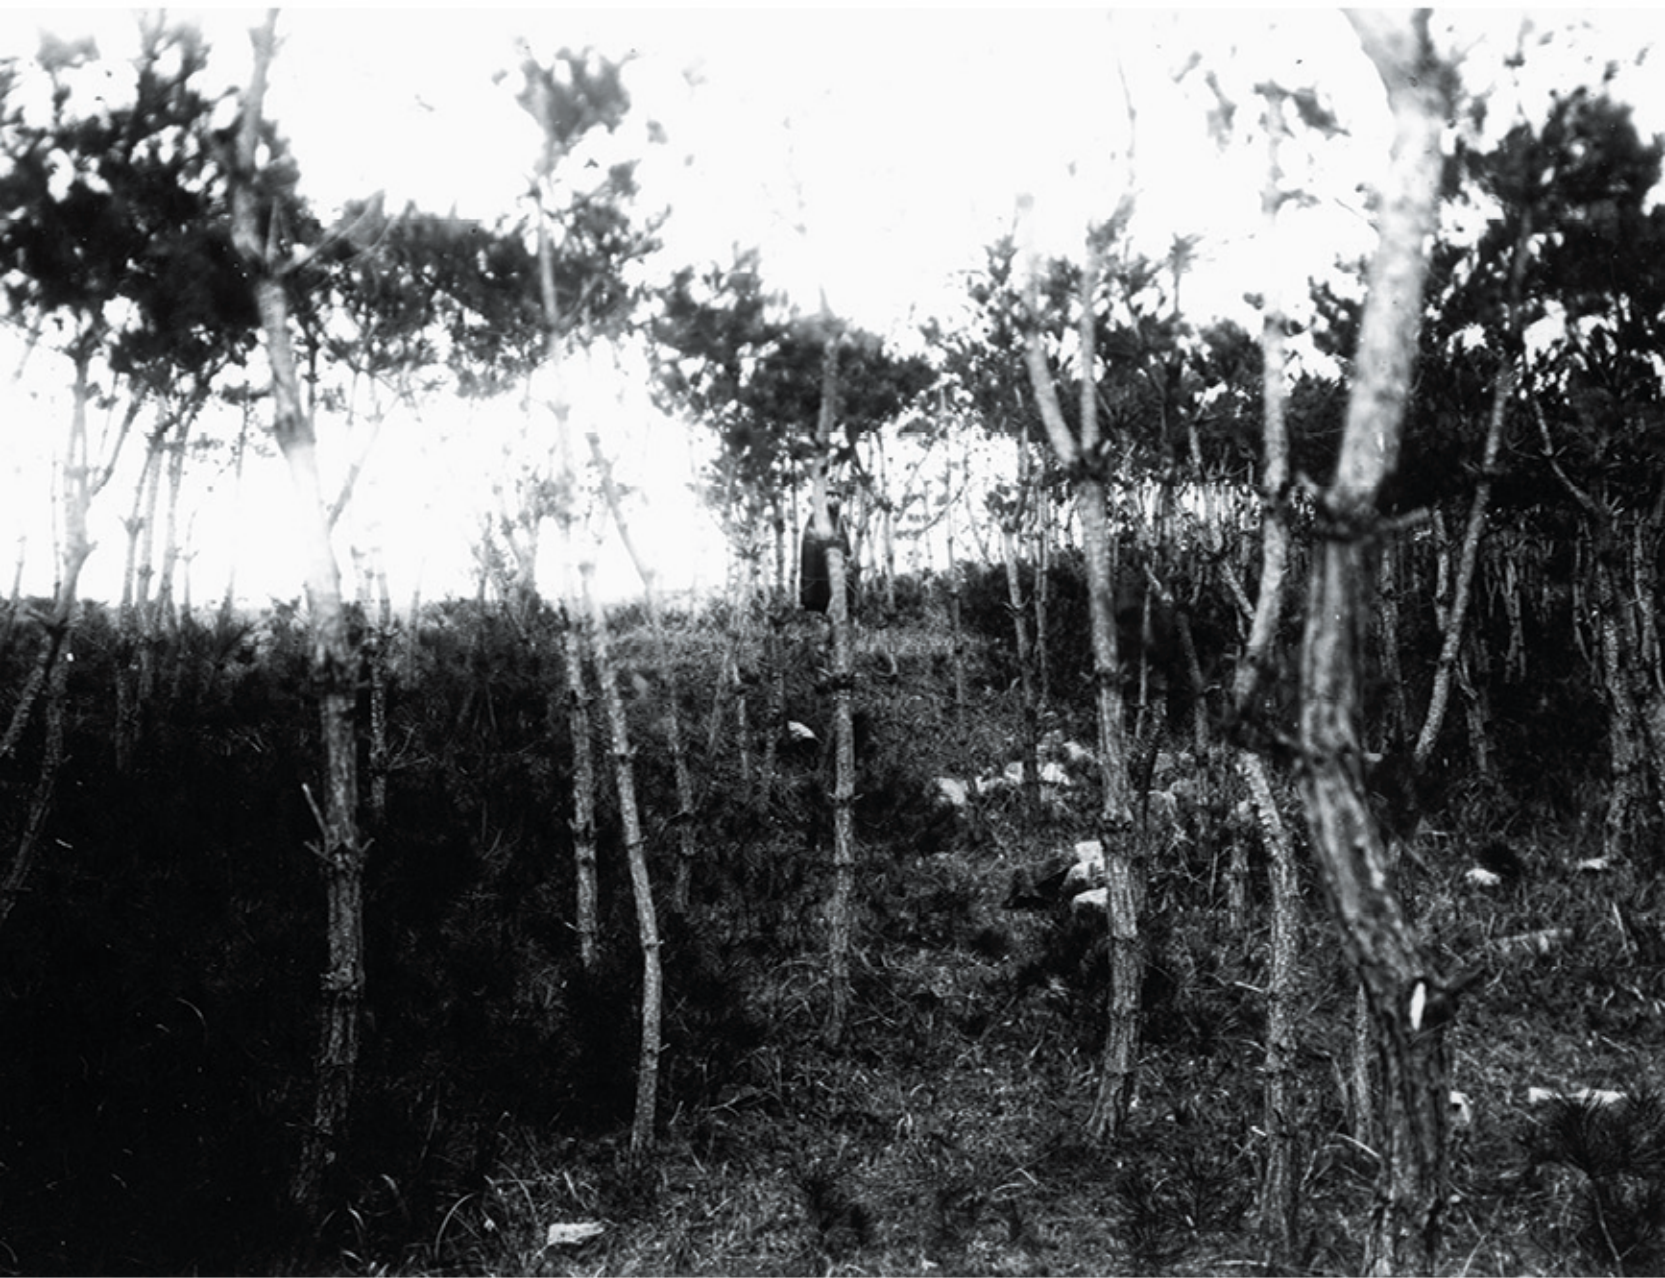
## 왕궁리 유적 궁장宮牆

1910년 세키노 조사단이 촬영한 사진으로서 『조선고적도보』 3권에 실려 있고(도판 번호667), 국립중앙박물관 소장 유리건판 자료(건판28216)로 남아있다. 제목은 '제석면 왕평 전왕궁지 토루帝石面王坪傳王宮址土塁'로 기록되었다. 세키노의 설명과 발굴조사 결과를 종합해 판단해보면 사진에 보이는 유구는 왕궁리 유적의 북쪽 궁장이며 노출된 석재는 궁장 축조에 사용된 석재로 추정된다.(58쪽 참고)

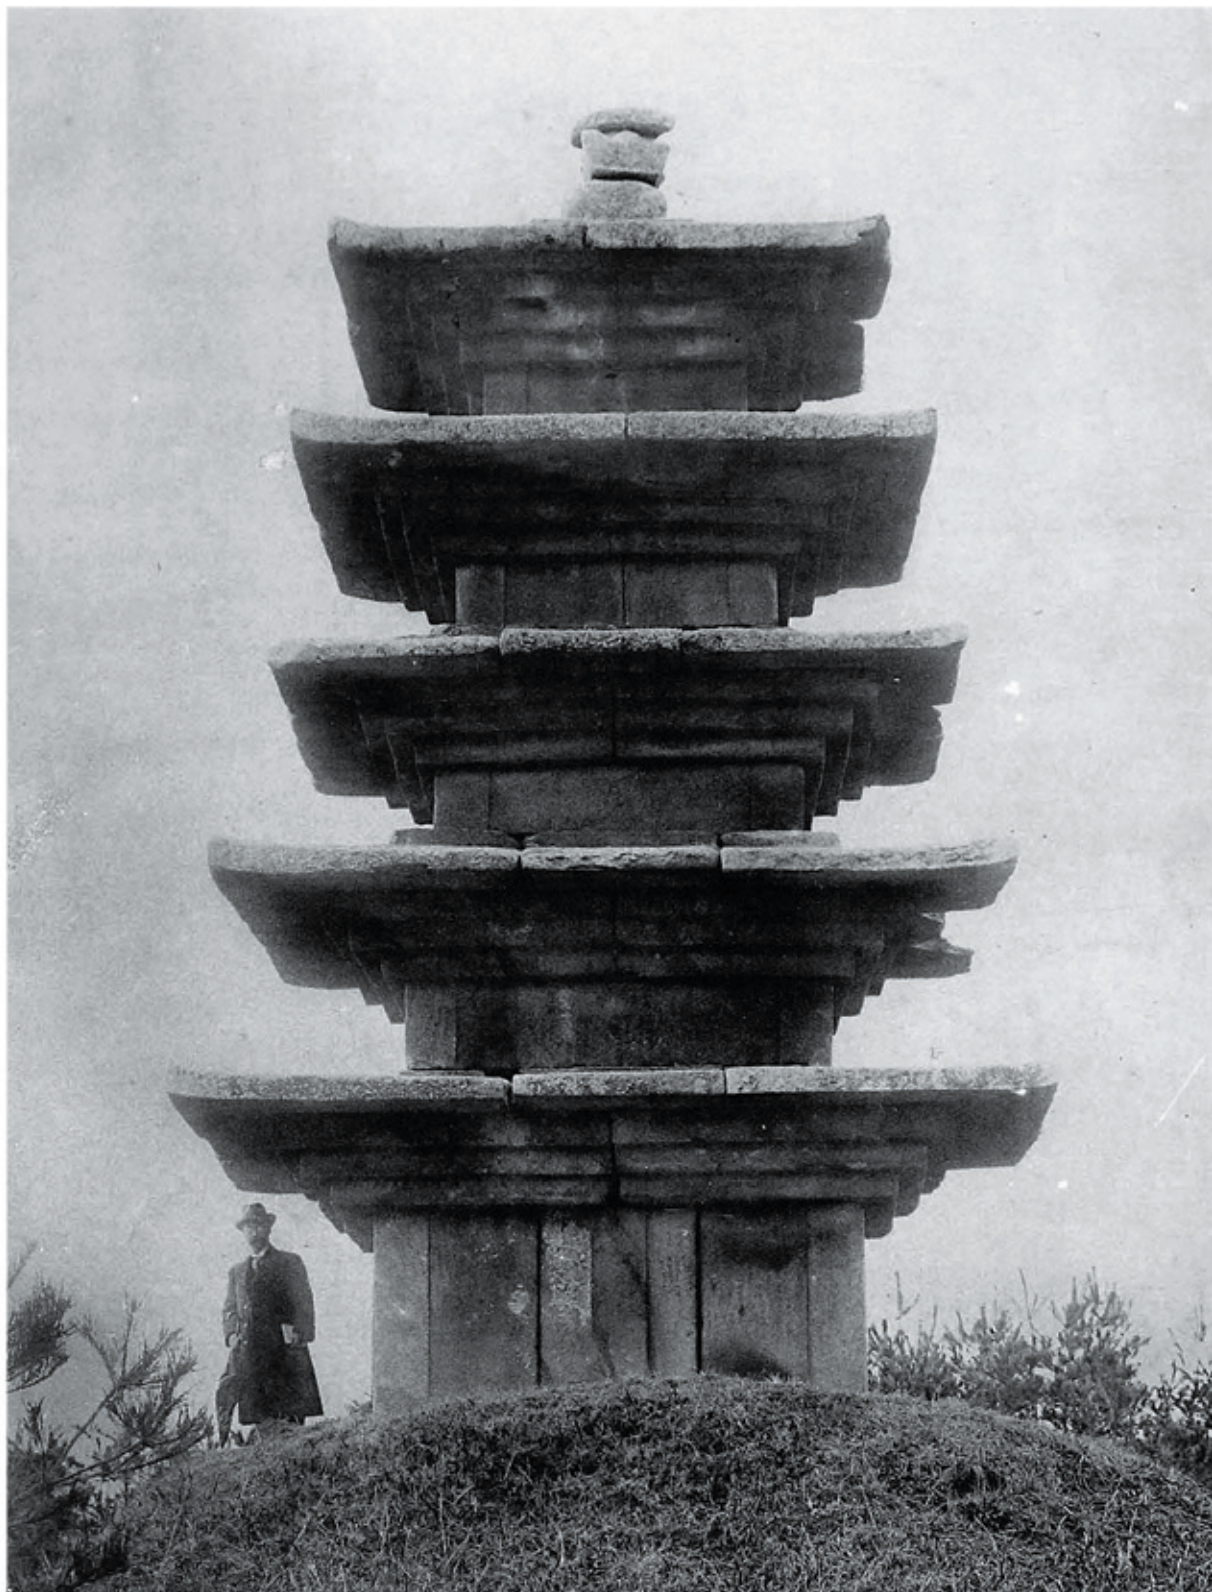
# 왕궁리 오층석탑

1910년 세키노 조사단이 촬영한 사진으로서 『조선고적도보』4권에 실려 있다(도판  
번호1422)<sup>28</sup>. 사진은 남쪽에서 북쪽을 향해 촬영되었다. 10번 사진과 연속하여 촬영된  
사진으로 추정되며 동일한 방향이지만 조금 더 가까이에서 위쪽을 바라보고 촬영한  
것으로 보인다. 사진 속의 인물이 앞 사진과 다르다.

전라북도 익산군 왕궁면의 마한 왕궁지라 불리는 곳의 앞에 있다. 석조 오층탑으로, 높이 약 30척이며 기단은 흙 속에 매몰되었다. 양식은 앞의 미륵사 석탑과 비슷하다. 어쩌면 동시대에 건설되었을 수도 있다. 각 층의 모서리 옥개받침석은 높고, 모서리 옥개석 부附는 얇고, 덮개는 크게 하여 경사勾配가 낮고, 줄어드는 계감遞減 속에서 자못 안정된 상층狀重의 무게균형權衡을 얻었다.

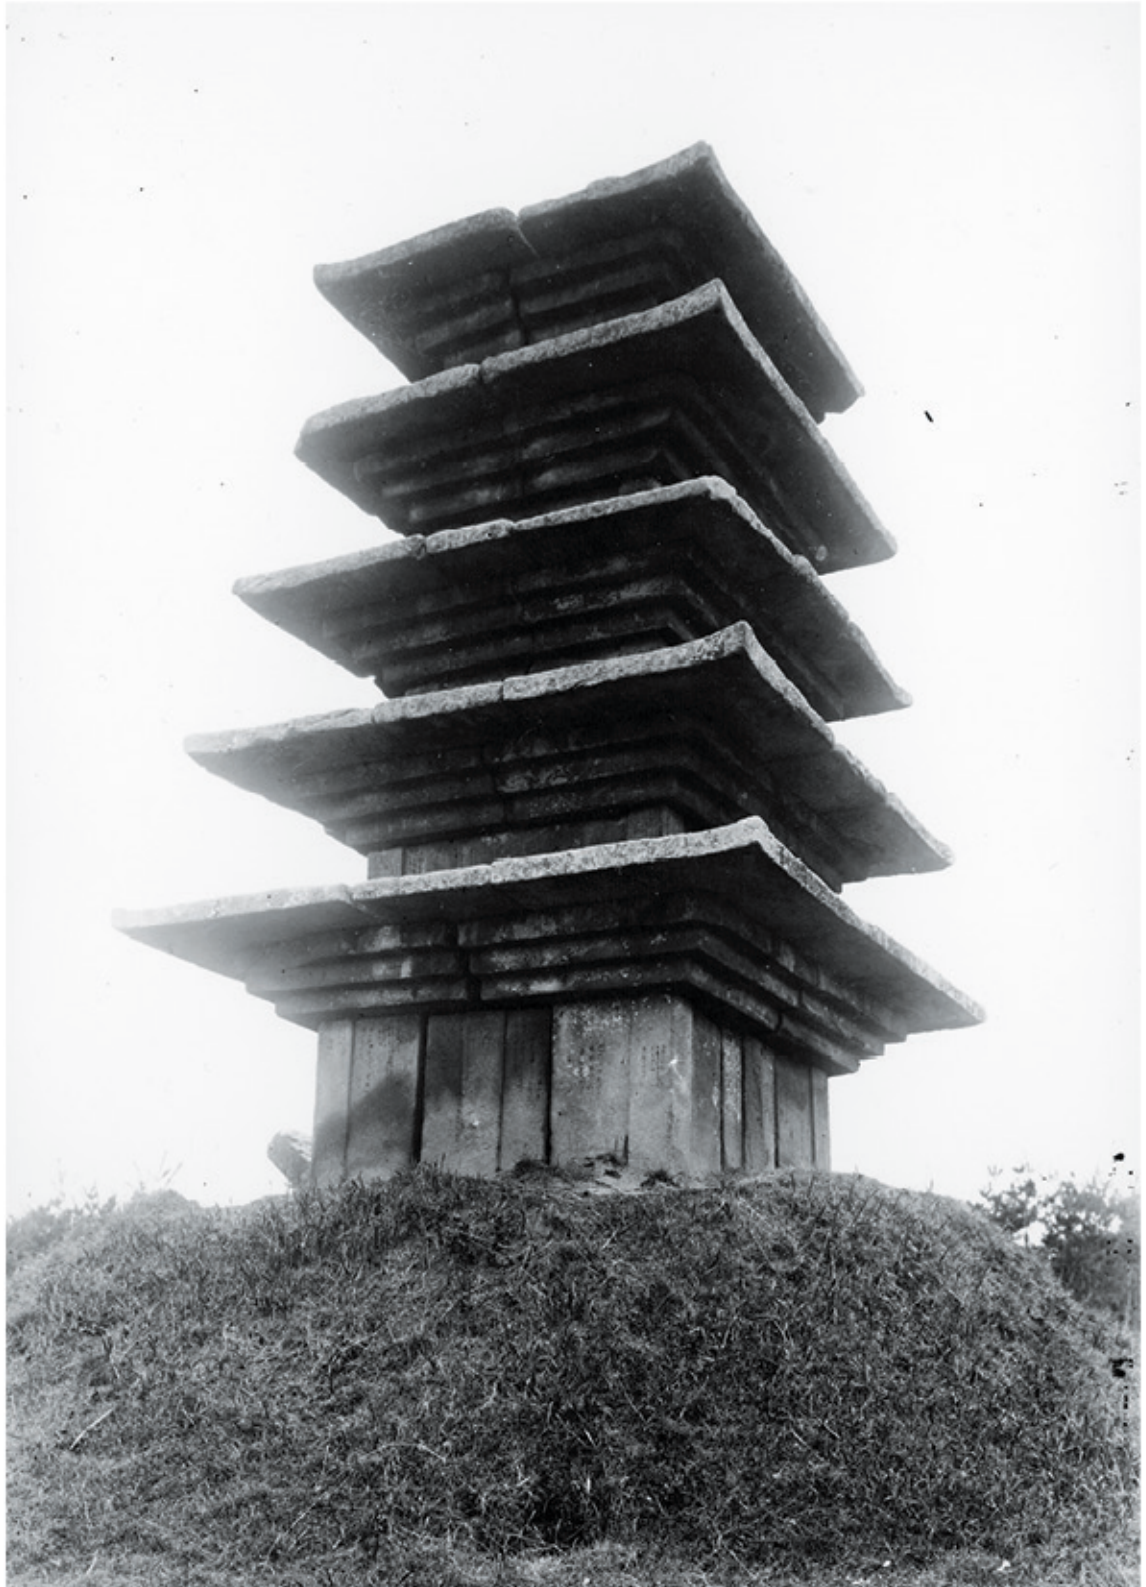
## 왕궁리 오층석탑

1910년 세키노 조사단이 촬영한 사진으로서 국립중앙박물관 소장 유리건판 자료(건판542)이다. 유제면이 일부 오염되었다. 제목은 '제석면 탑리 오층석탑(속칭 왕궁탑) 기삼帝石面 塔里 五重石塔(俗稱 王宮塔)其三'이다. 사진은 남동쪽에서 북서쪽을 향해 촬영되었다. 1층 탑신석 사이가 살짝 벌어진 모습을 확인할 수 있다.

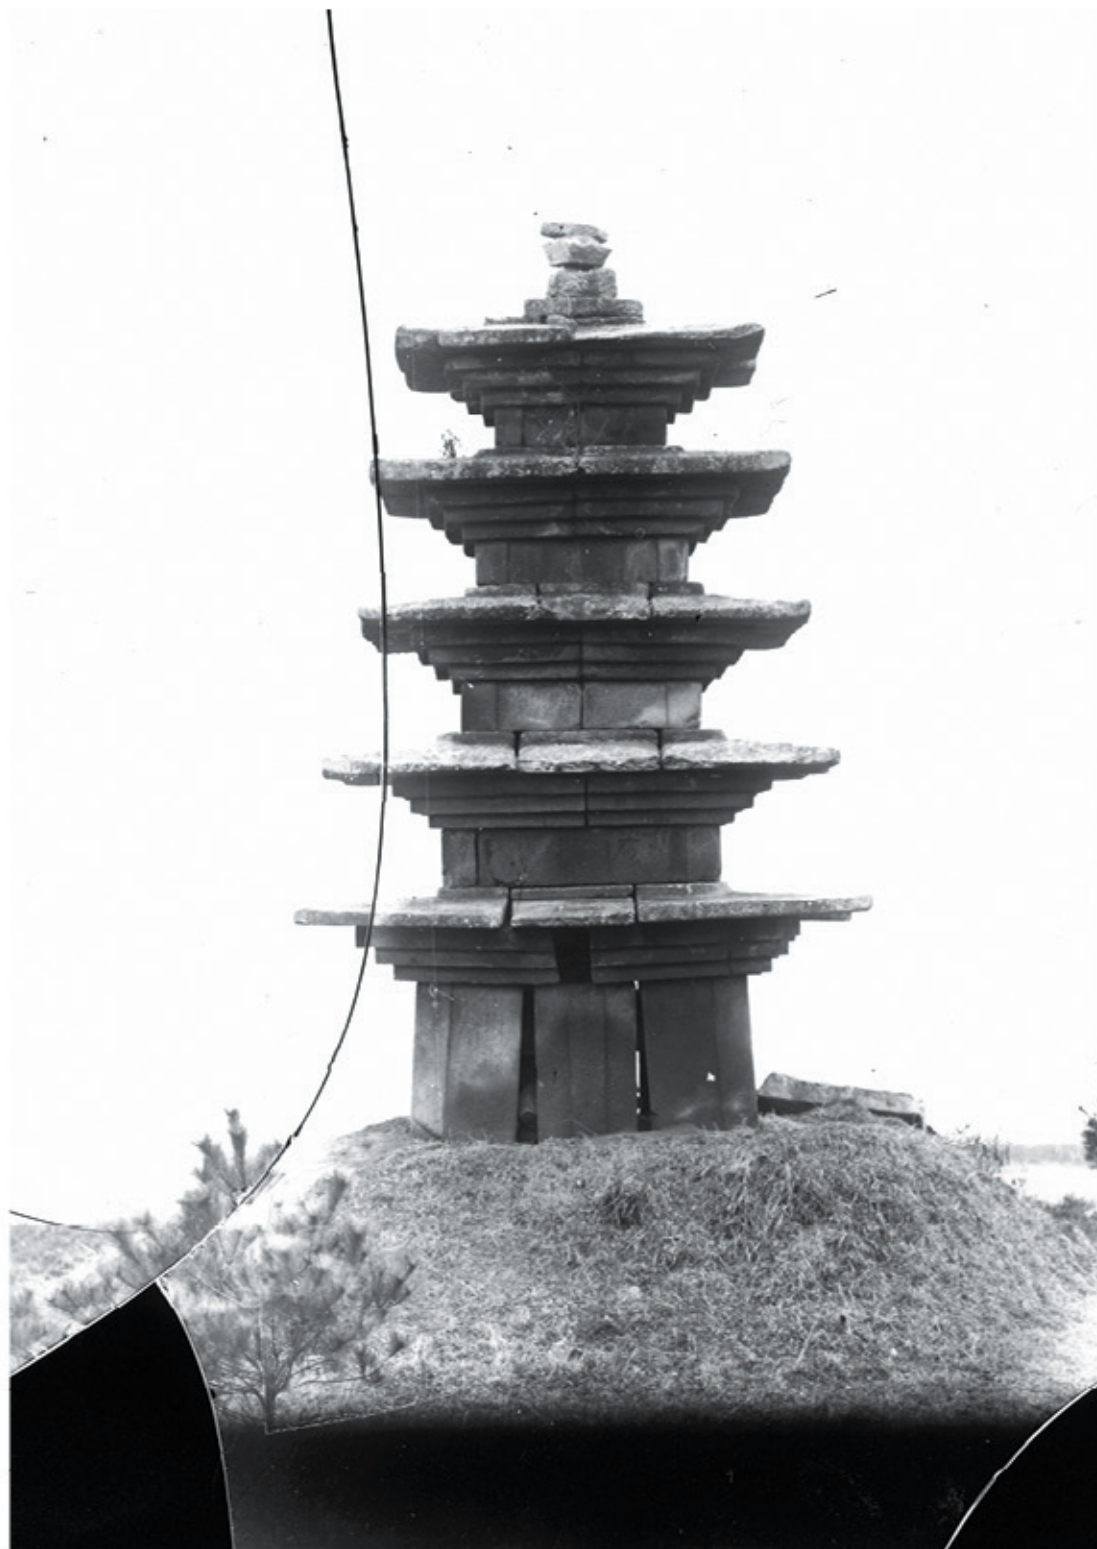
# 왕궁리 오층석탑

1917년 세키노 조사단이 촬영한 사진으로서 『대정6년도 고적조사보고大正六年度古蹟調査報告』에 실려 있고(도판번호252), 국립중앙박물관 소장 유리건판 자료(건판30150)으로 남아있다. 제목은 '왕궁면 왕궁탑 북면王宮面 王宮塔 北面'이다. 사진은 북쪽에서 남쪽을 향해 촬영되었다. 사진 오른쪽에는 탑 부재로 추정되는 석재가 떨어져 있고 1층 탑신부의 균열이 뚜렷하며 옥개석 사이도 벌어져 있다. 탑신부의 균열된 틈으로 석탑 내부의 심주가 보이고 있어 불과 7년 사이에 붕괴가 가속화되어가는 모습을 확인할 수 있다.

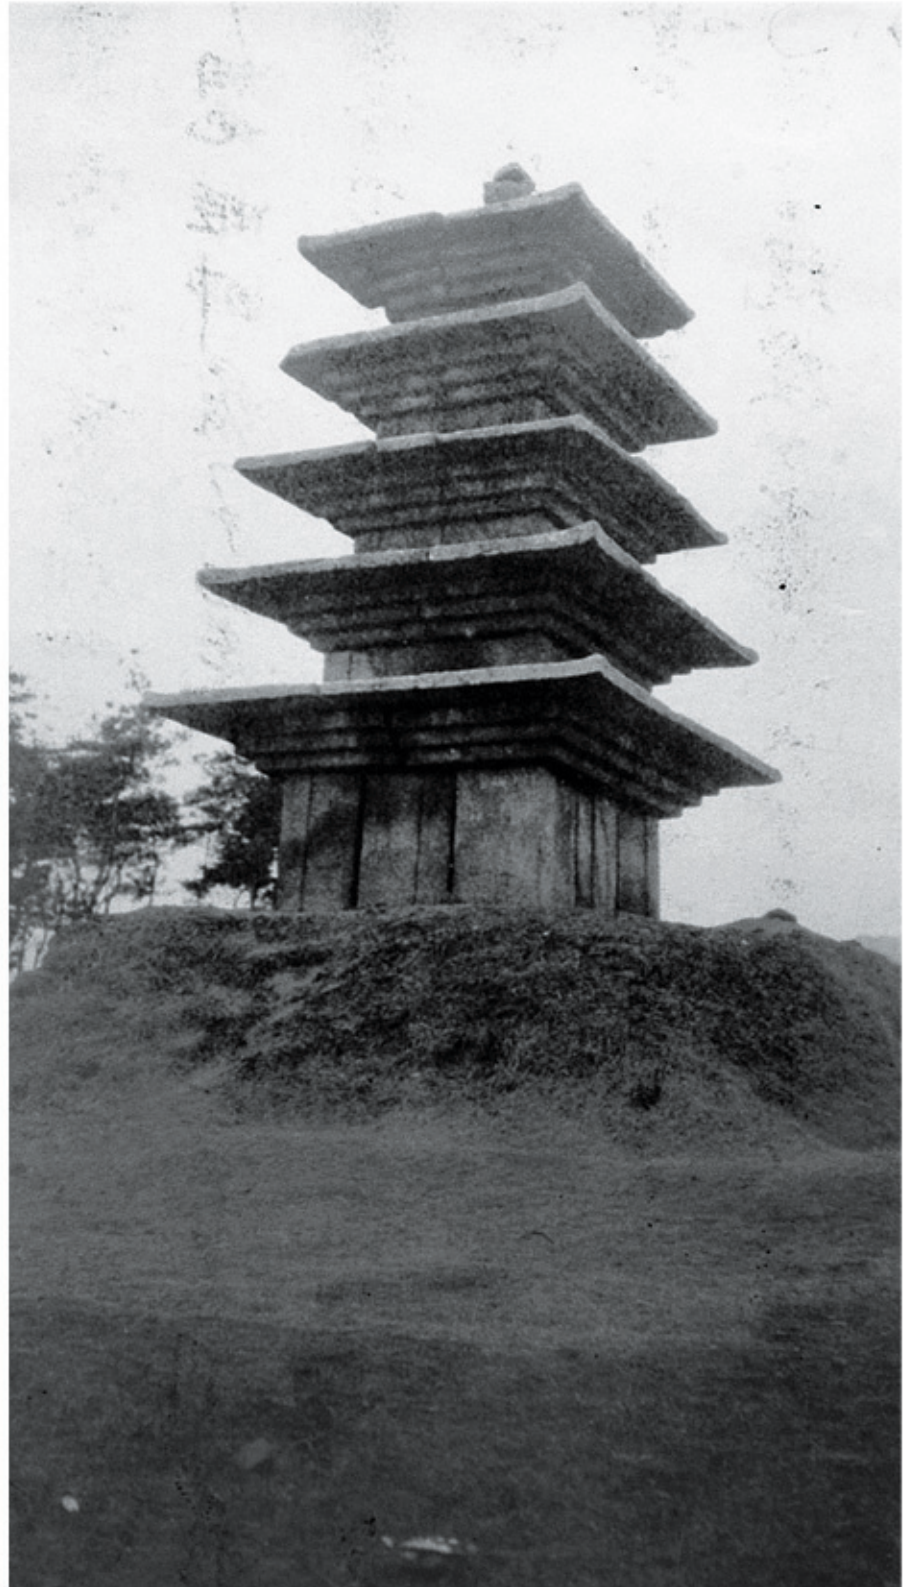
# 왕궁리 오층석탑

1930년 다나카 슈조田中十藏가 촬영한 사진으로서 『소화5~7년도 북명서-경상북도 경주군 칠곡군 전라북도 익산군 성지조사昭和五七年度復命書-慶尙北道 慶州郡 漆谷郡 全羅北道 益山郡 城地調査』에 첨부되었다.<sup>29</sup> 제목은 '왕궁탑王宮塔'이다. 사진은 남동쪽에서 북서쪽을 향해 촬영되었다. 기단부는 흙으로 덮여 있고 1층 탑신석 부재 사이가 벌어져 있다.
