## 일제강점기 사진으로 보는 익산의 문화유산

CULTURAL HERITAGE OF IKSAN CITY, KOREA: DOCUMENTATION IN GELATIN DRY PLATES

발행처 국립미륵사지유물전시관

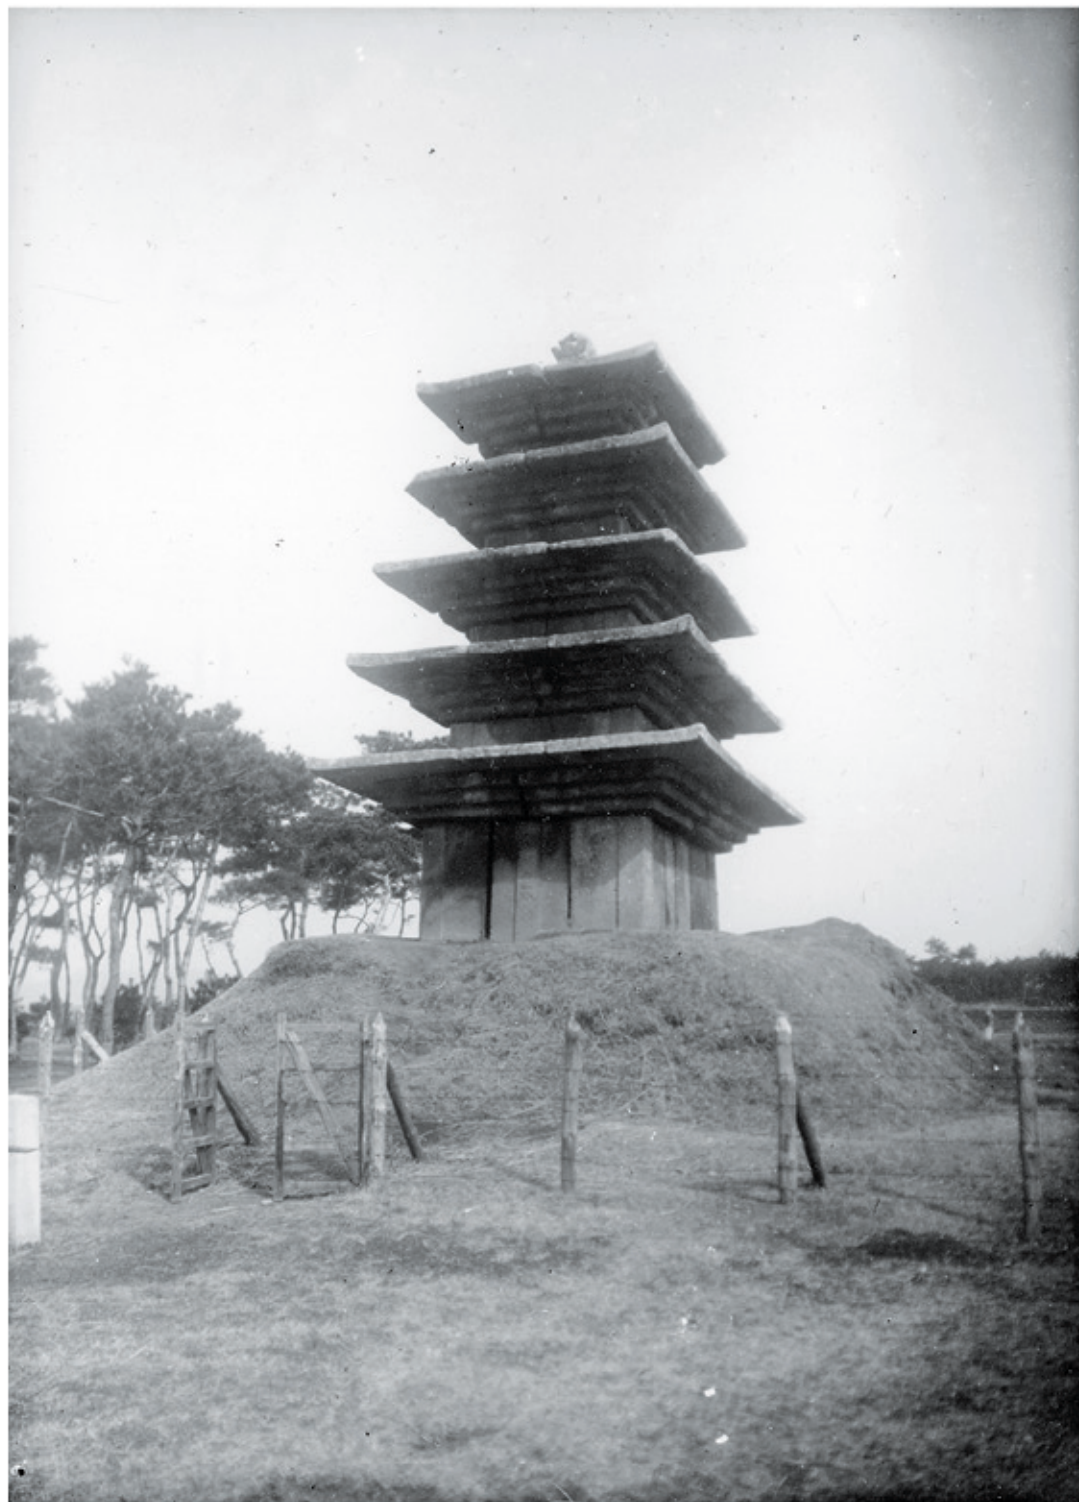
## 왕궁리 오층석탑

촬영 연대를 알 수 없는 국립중앙박물관 소장 유리건판 자료(건판19066)이다. 사진은 남동쪽에서 북서쪽을 향해 촬영되었는데 탑 주변에 설치된 목책과 출입문이 확인된다.

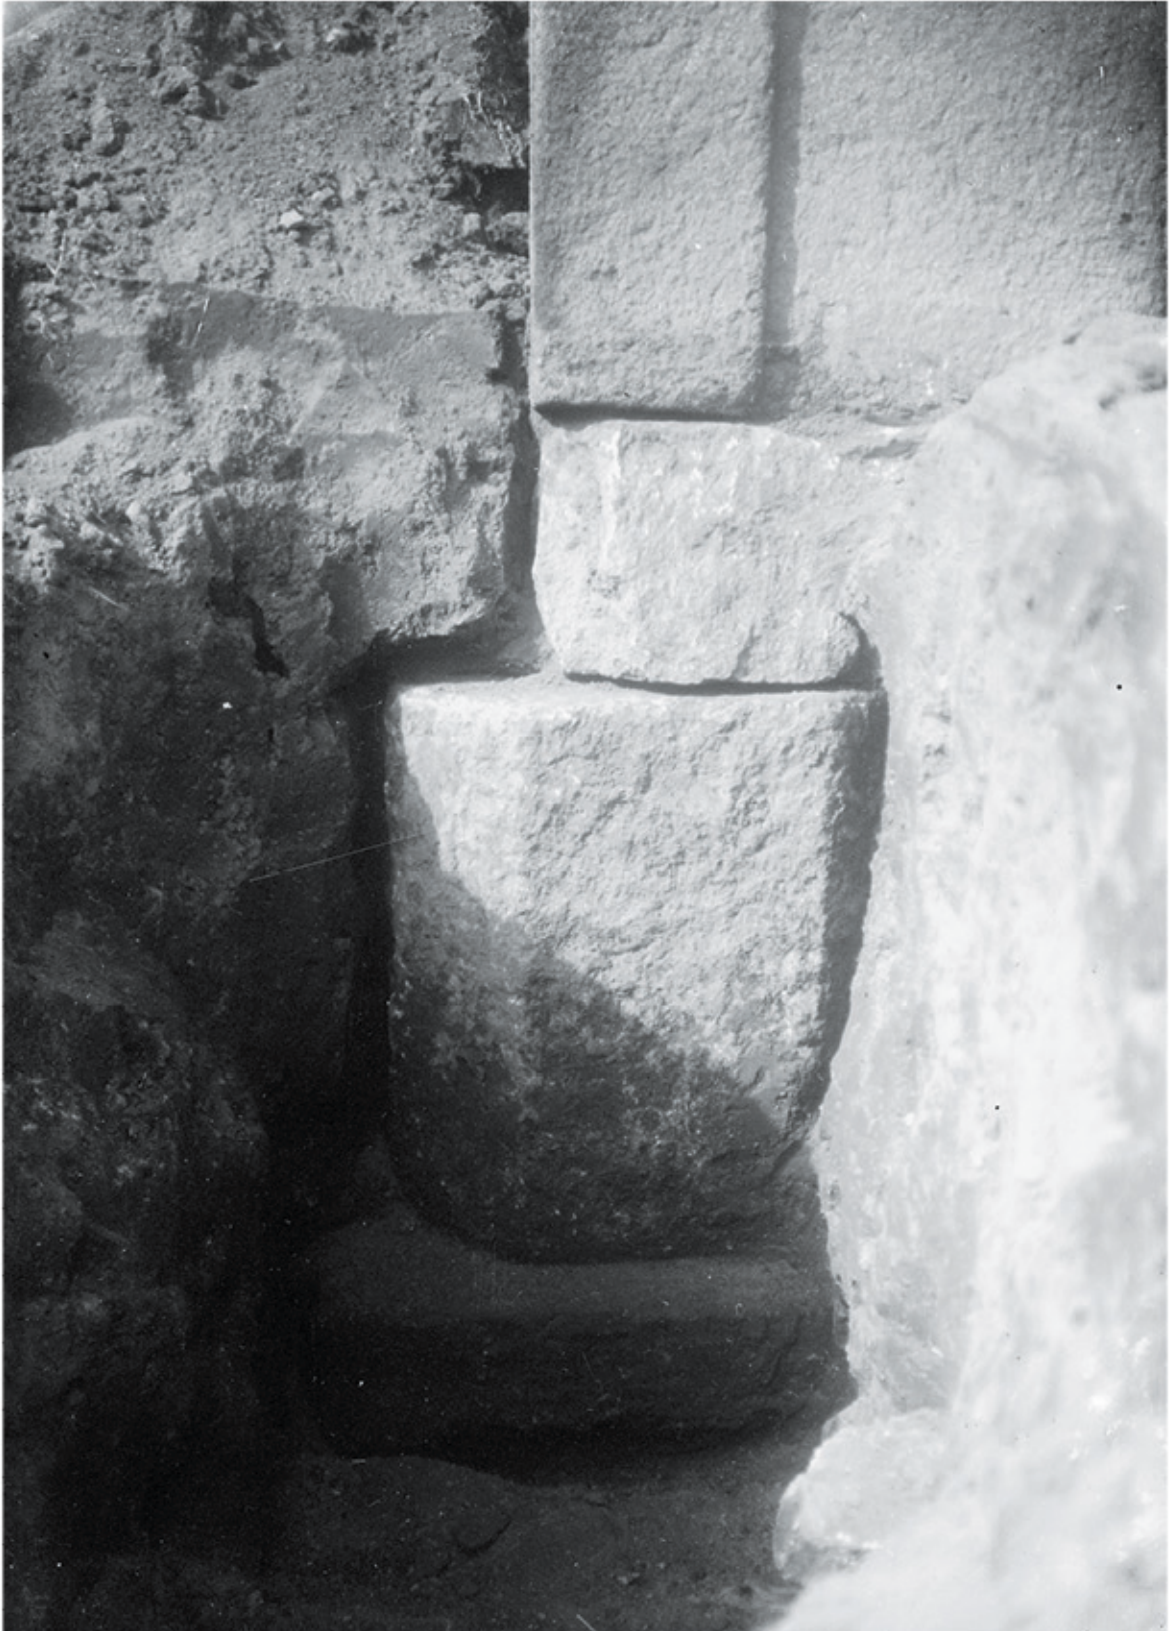
## 왕궁리 오층석탑 기단부

촬영 연대를 알 수 없는 국립중앙박물관 소장 유리건판 자료(건판19067)이다. 흙으로 덮여 있던 기단부 상태를 파악하기 위해 흙을 제거한 후의 모습으로 판단된다. 석탑 기단 외부 석재가 결실된 모습이 확인되고 팔각 초석이 탑신석의 하중을 지탱하고 있는 구조가 주목된다.

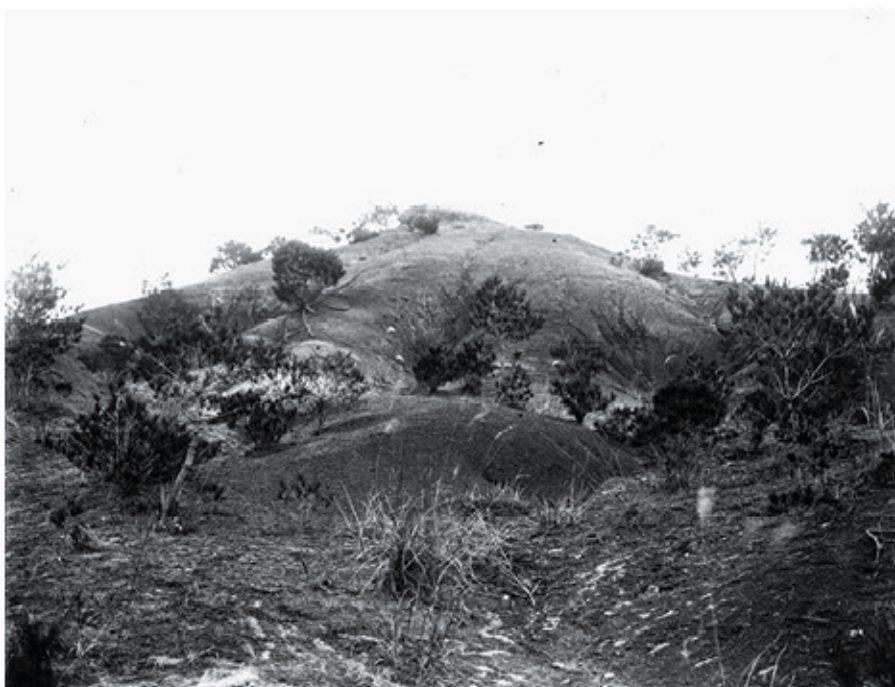
## 쌍릉 대왕묘

1910년 세키노 조사단이 촬영한 사진으로서 『조선고적도보』 3권에 실려 있고(도판번호669) 국립중앙박물관 소장 유리건판 자료(건판28207)로 남아있다. 제목은 ‘두천면 왕묘리 쌍릉 기일(북쪽) 豆川面 王墓里 雙陵 其一(北塚)’이다. 가장 이른 시기에 촬영된 쌍릉의 사진이나 촬영 방향은 알 수 없다. 봉분의 형태는 남아 있으나 유수에 의해 봉분의 여러 곳이 파여 있고 아래쪽은 전체적으로 울퉁불퉁하다.

예로부터 후조선 무강왕 및 왕비의 능이라고 하였고, 백제 무왕의 능이라고도 전해지는 것도 믿기 어렵다. 혹은 마한시대의 것인가. 양 무덤은 모두 봉토封土의 형태가 온전하다.

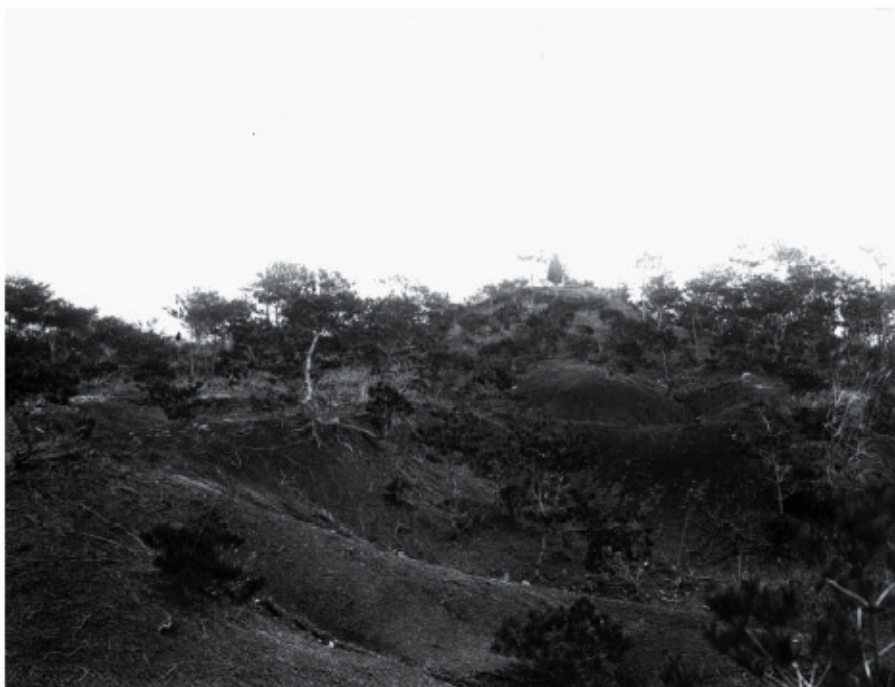
## 쌍릉 소왕묘

1910년 세키노 조사단이 촬영한 사진으로서 『조선고적도보』 3권에 실려 있고(도판번호670) 국립중앙박물관 소장 유리건판 자료(건판28215)로 남아있다. 제목은 ‘두천면 왕묘리 쌍릉 기이(남쪽) 豆川面 王墓里 雙陵 其二(南塚)’이다. 위치를 명확하게 표시하기 위해 봉분 위에 사람이 서 있다. 봉분의 형태는 비교적 온전하며 주변 지형은 침식되어 있다.

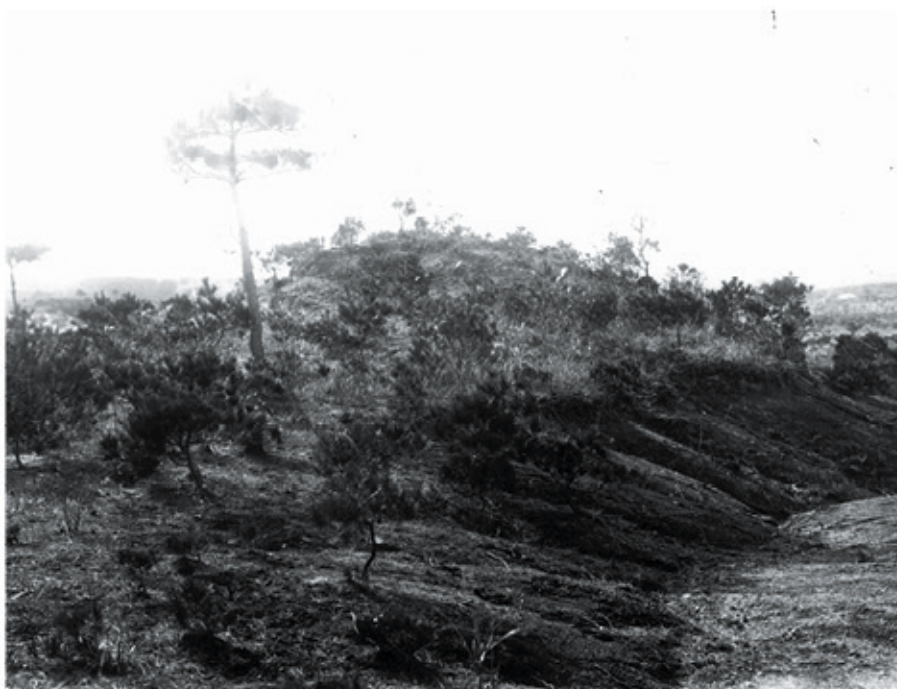
### 익산 쌍릉

1917년 야쓰이 조사단이 촬영한 국립중앙박물관 소장 유리건판 자료(건판30152)이다. 제목은 '익산 쌍릉 益山 雙陵'이다. 발굴조사에 앞서 촬영한 사진으로 추정되는데 어느 곳의 사진인지 알 수 없다.

“야쓰이가 조사 후 남긴 북명서에는 조사와 관련한 자세한 내용은 나와 있지 않으나, 유리건판 사진을 통해 대략의 상황을 파악할 수 있다. 익산 쌍릉 조사 당시 촬영한 유리건판 사진은 7매이다. 이중 건판30152(사진 3)는 조사 전의 상황을 촬영한 것으로 보이나 대왕묘와 소왕묘 중 어느 것을 촬영한 것인지 확실하지 않다. 건판 20650(사진 4)은 사진의 가운데 부분을 확대하여 보면 중앙에 위치한 풀대 뒤편으로 고분 조사 중인 3명의 모습을 확인할 수 있다. 이 역시 대왕묘와 소왕묘의 구분이 어렵지만, 사진의 좌측 하단에는 연도 입구를 찾기 위하여 수직 방향으로 굴착한 흔적이 있다. 소왕묘가 대왕묘에 비해 해발고도가 낮고 사진의 시점이 아래에서 위로 바라보고 있다는 점을 고려할 때 소왕묘의 조사를 먼저 끝낸 후 대왕묘 쪽을 향하여 찍은 사진으로 보인다. 고분 조사방법은 대왕묘 조사 상황을 촬영한 유리건판 사진을 볼 때 연도를 찾아 수직으로 파내려 간 것으로 보인다.”

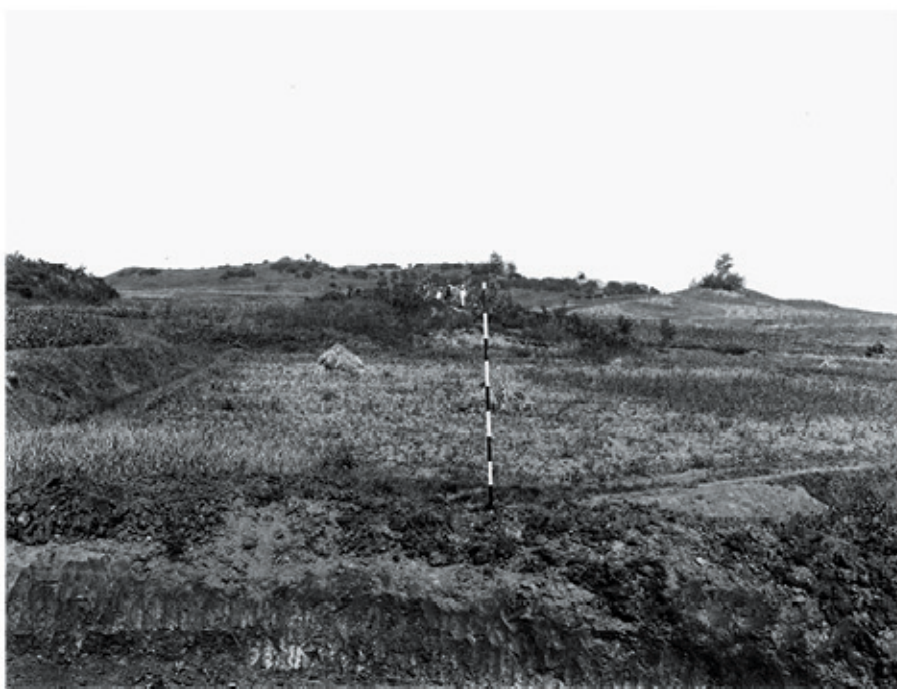
### 익산 쌍릉

1917년 야쓰이 조사단이 촬영한 국립중앙박물관 소장 유리건판 자료(건판20650)이다. 제목은 '전북 익산 쌍릉全北 益山 雙陵'이다. 국립전주박물관은 사진 아래 부분에 보이는 굴착 흔적과 주변 지형을 고려하여 소왕묘에서 대왕묘 쪽을 향해 촬영한 사진으로 추정한 바 있다.<sup>33)</sup> 고분 위에서 몇 사람이 발굴 중인 모습을 볼 수 있다.

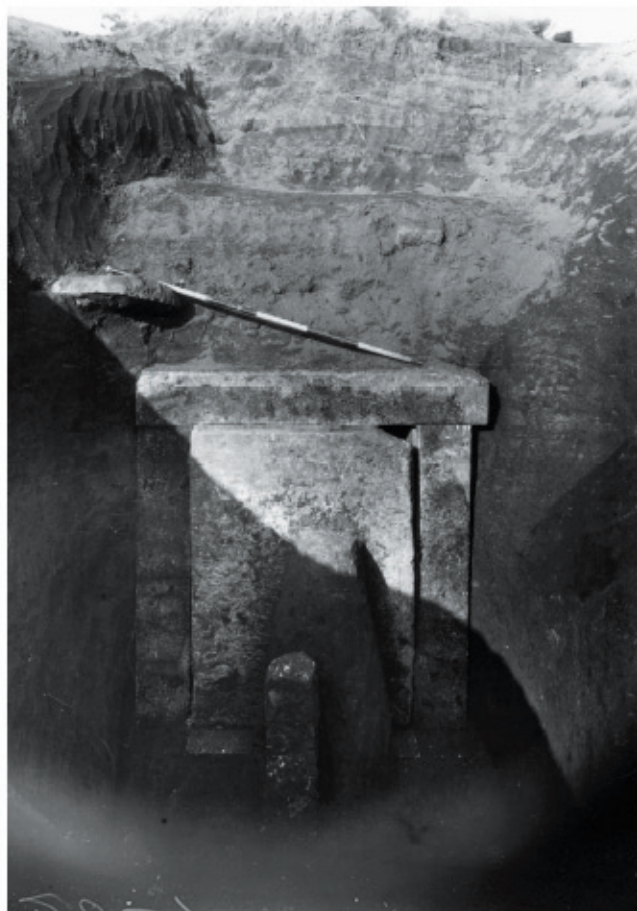
## 쌍릉 대왕묘 연도 입구

1917년 야쓰이 조사단이 촬영한 사진으로서 『대정6년도 고적조사보고』에 실려 있고(도판번호253) 국립중앙박물관 소장 유리건판 자료(전판29470)로 남아있다. 제목은 '쌍릉 대왕묘 연도 입구 폐쇄 상태 雙陵 大王墓 羨道 入口 閉塞 狀態'이다. 사진은 남쪽에서 북쪽을 향해 촬영되었다. 널길을 찾기 위해 위에서부터 수직으로 굴착한 모습을 보여주고 있다. 장방형의 판석이 널길 입구를 막고 있고 널길 천정 뚜껑돌 위에는 입구의 규모를 가늠하기 위해 놓인 것으로 추정되는 폴대 pole가 보인다.

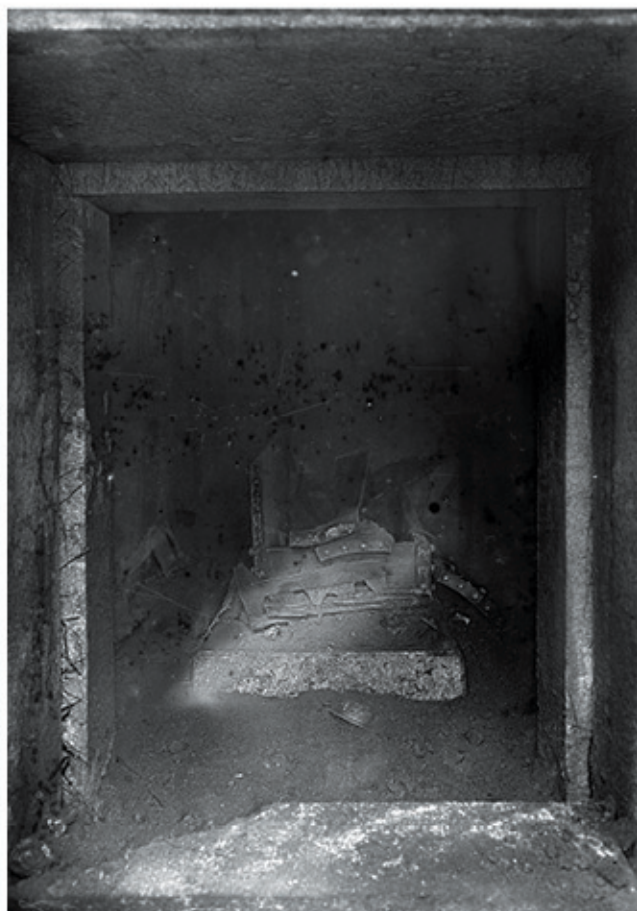
## 쌍릉 대왕묘 현실 내부

1917년 야쓰이 조사단이 촬영한 사진으로서 『대정6년도 고적조사보고』에 실려 있고(도판번호254) 국립중앙박물관 소장 유리건판 자료(전판20734)로 남아있다. 제목은 '익산 쌍릉 대왕묘 현실 내 목관 잔존 상태 益山 雙陵 大王墓 玄室 內 木棺 殘存 狀態'이다. 사진은 남쪽에서 북쪽을 향해 촬영되었다. 무덤방 개방 후 내부를 향해 촬영한 사진이다. 널길 바닥은 무덤방과 높이가 같고, 널길은 무덤방 중앙과 연결되어 있다. 무덤방 안에는 관대와 부서진 목관이 확인되고 관대 앞에는 도제완이 보인다.

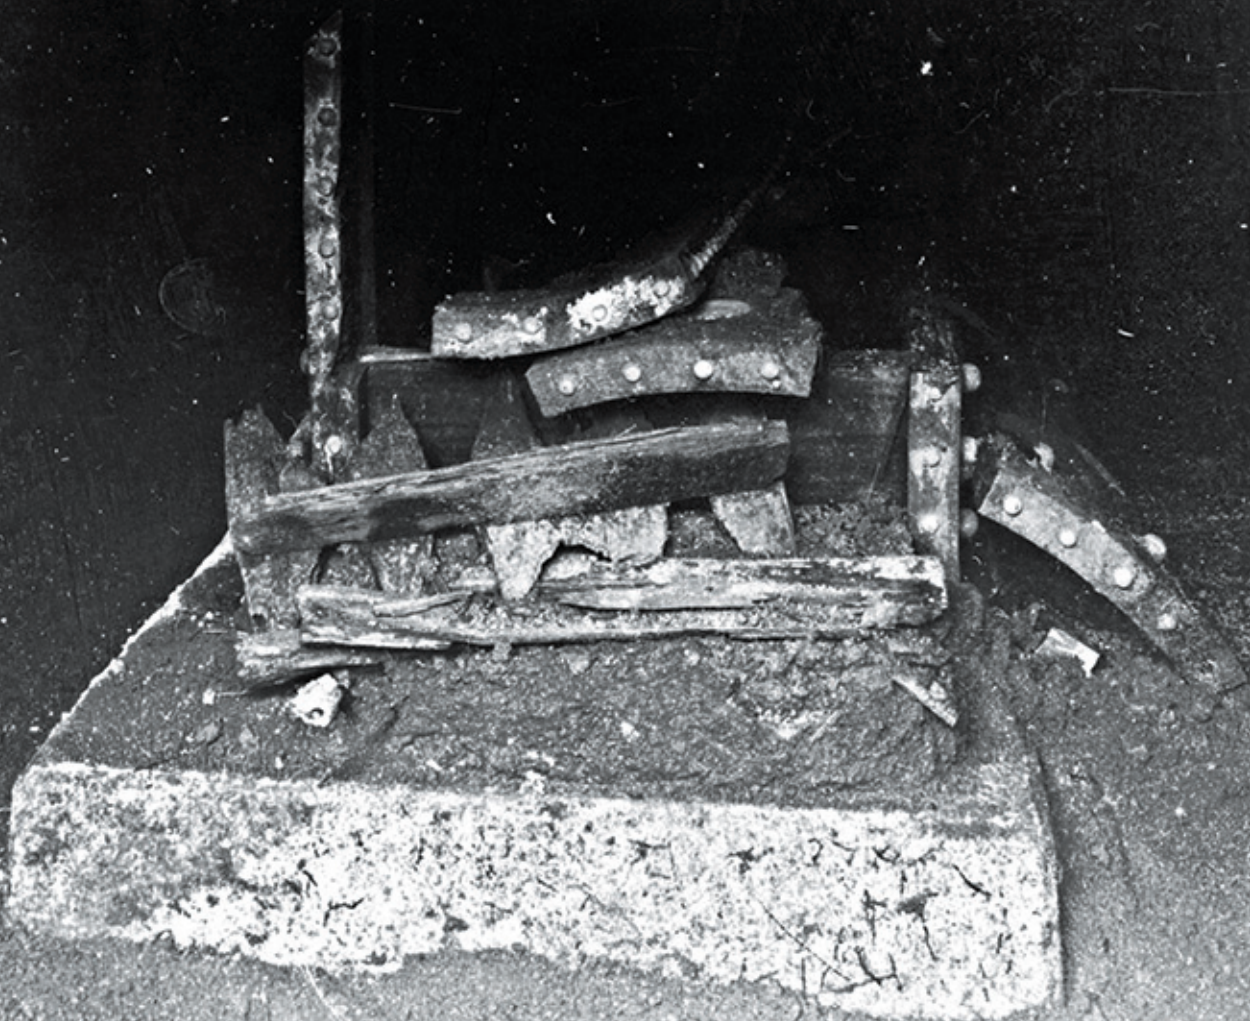
## 쌍릉 대왕묘 현실 목관 출토 상태

1917년 야쓰이 조사단이 촬영한 국립중앙박물관 소장 유리건판 자료(건판29465)이다. 제목은 '익산 쌍릉 대왕묘 현실 목관 출토 상태 益山 雙陵 大王墓 玄室 木棺 出土 狀態'이다. 앞의 사진보다 조금 더 가까운 곳에서 촬영되었다. 목관은 옆판이 바스러져 주저앉았으나 덮개는 비교적 온전한 형태로 남아 있다. 관받침 앞에 도제 완이 얹어진 상태로 놓여 있다.

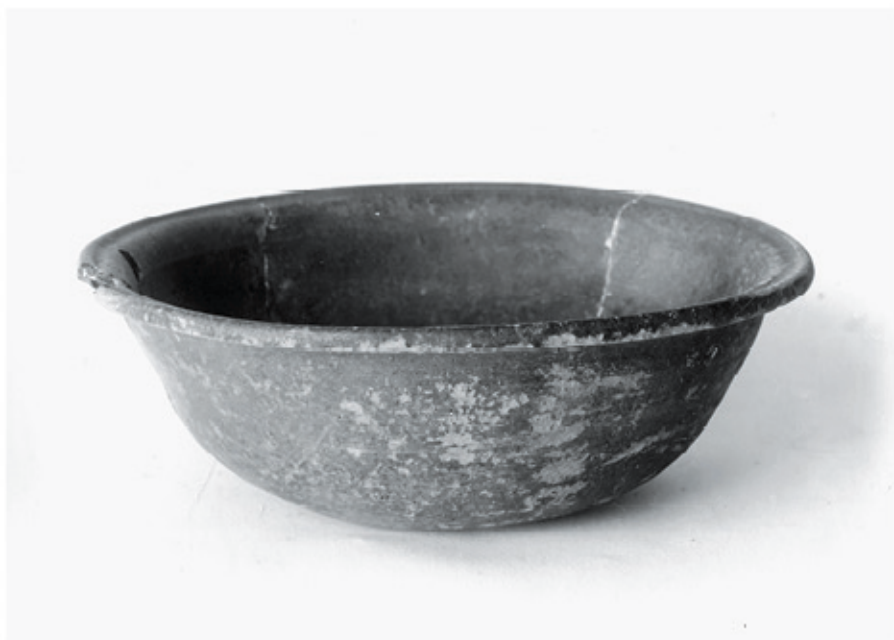
## 쌍릉 대왕묘 출토 토기

촬영 연대를 알 수 없는 국립중앙박물관 소장 유리건판 자료(건판 20643)이다. 제목은 '익산 쌍릉 대왕묘 석곽 내 출토 완<sup>35</sup> 益山 雙陵 大王墓 石槨 內 出土 盥'이다. 전주박물관 보고서에서는 "출토 상태로 보아 소형완은 원래 석실 내 관대 위에 바르게 놓여 부장되었으나 후에 목관이 붕괴되거나 도굴 등으로 인해 상면으로 떨어지면서 엎어진 것으로 추정된다."<sup>35</sup>고 언급하고 있다. 도제완은 광복 후 국립중앙박물관에서 인수하였다(본관5942).

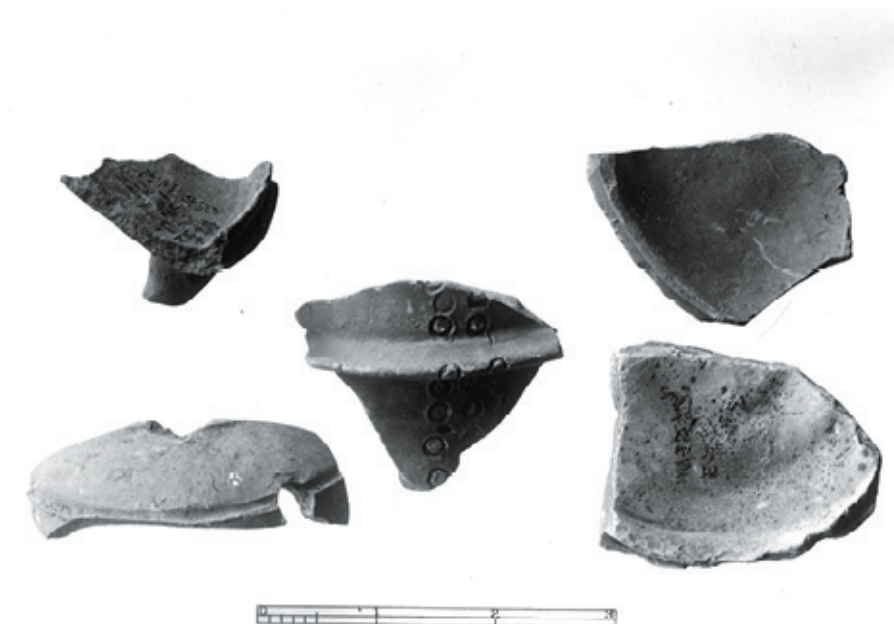
## 쌍릉 출토 토기편

촬영 연대를 알 수 없는 국립중앙박물관 소장 유리건판 자료(건판 20647)이다. 제목은 '익산 쌍릉 출토 토기편<sup>36</sup> 益山 雙陵 出土 土器片'이다. 사진에 보이는 토기편 가운데 우측 하단의 토기편만 실물로 확인되고 있다.<sup>36</sup> 토기편은 광복 후 국립중앙박물관에서 인수하였다(본관5948).

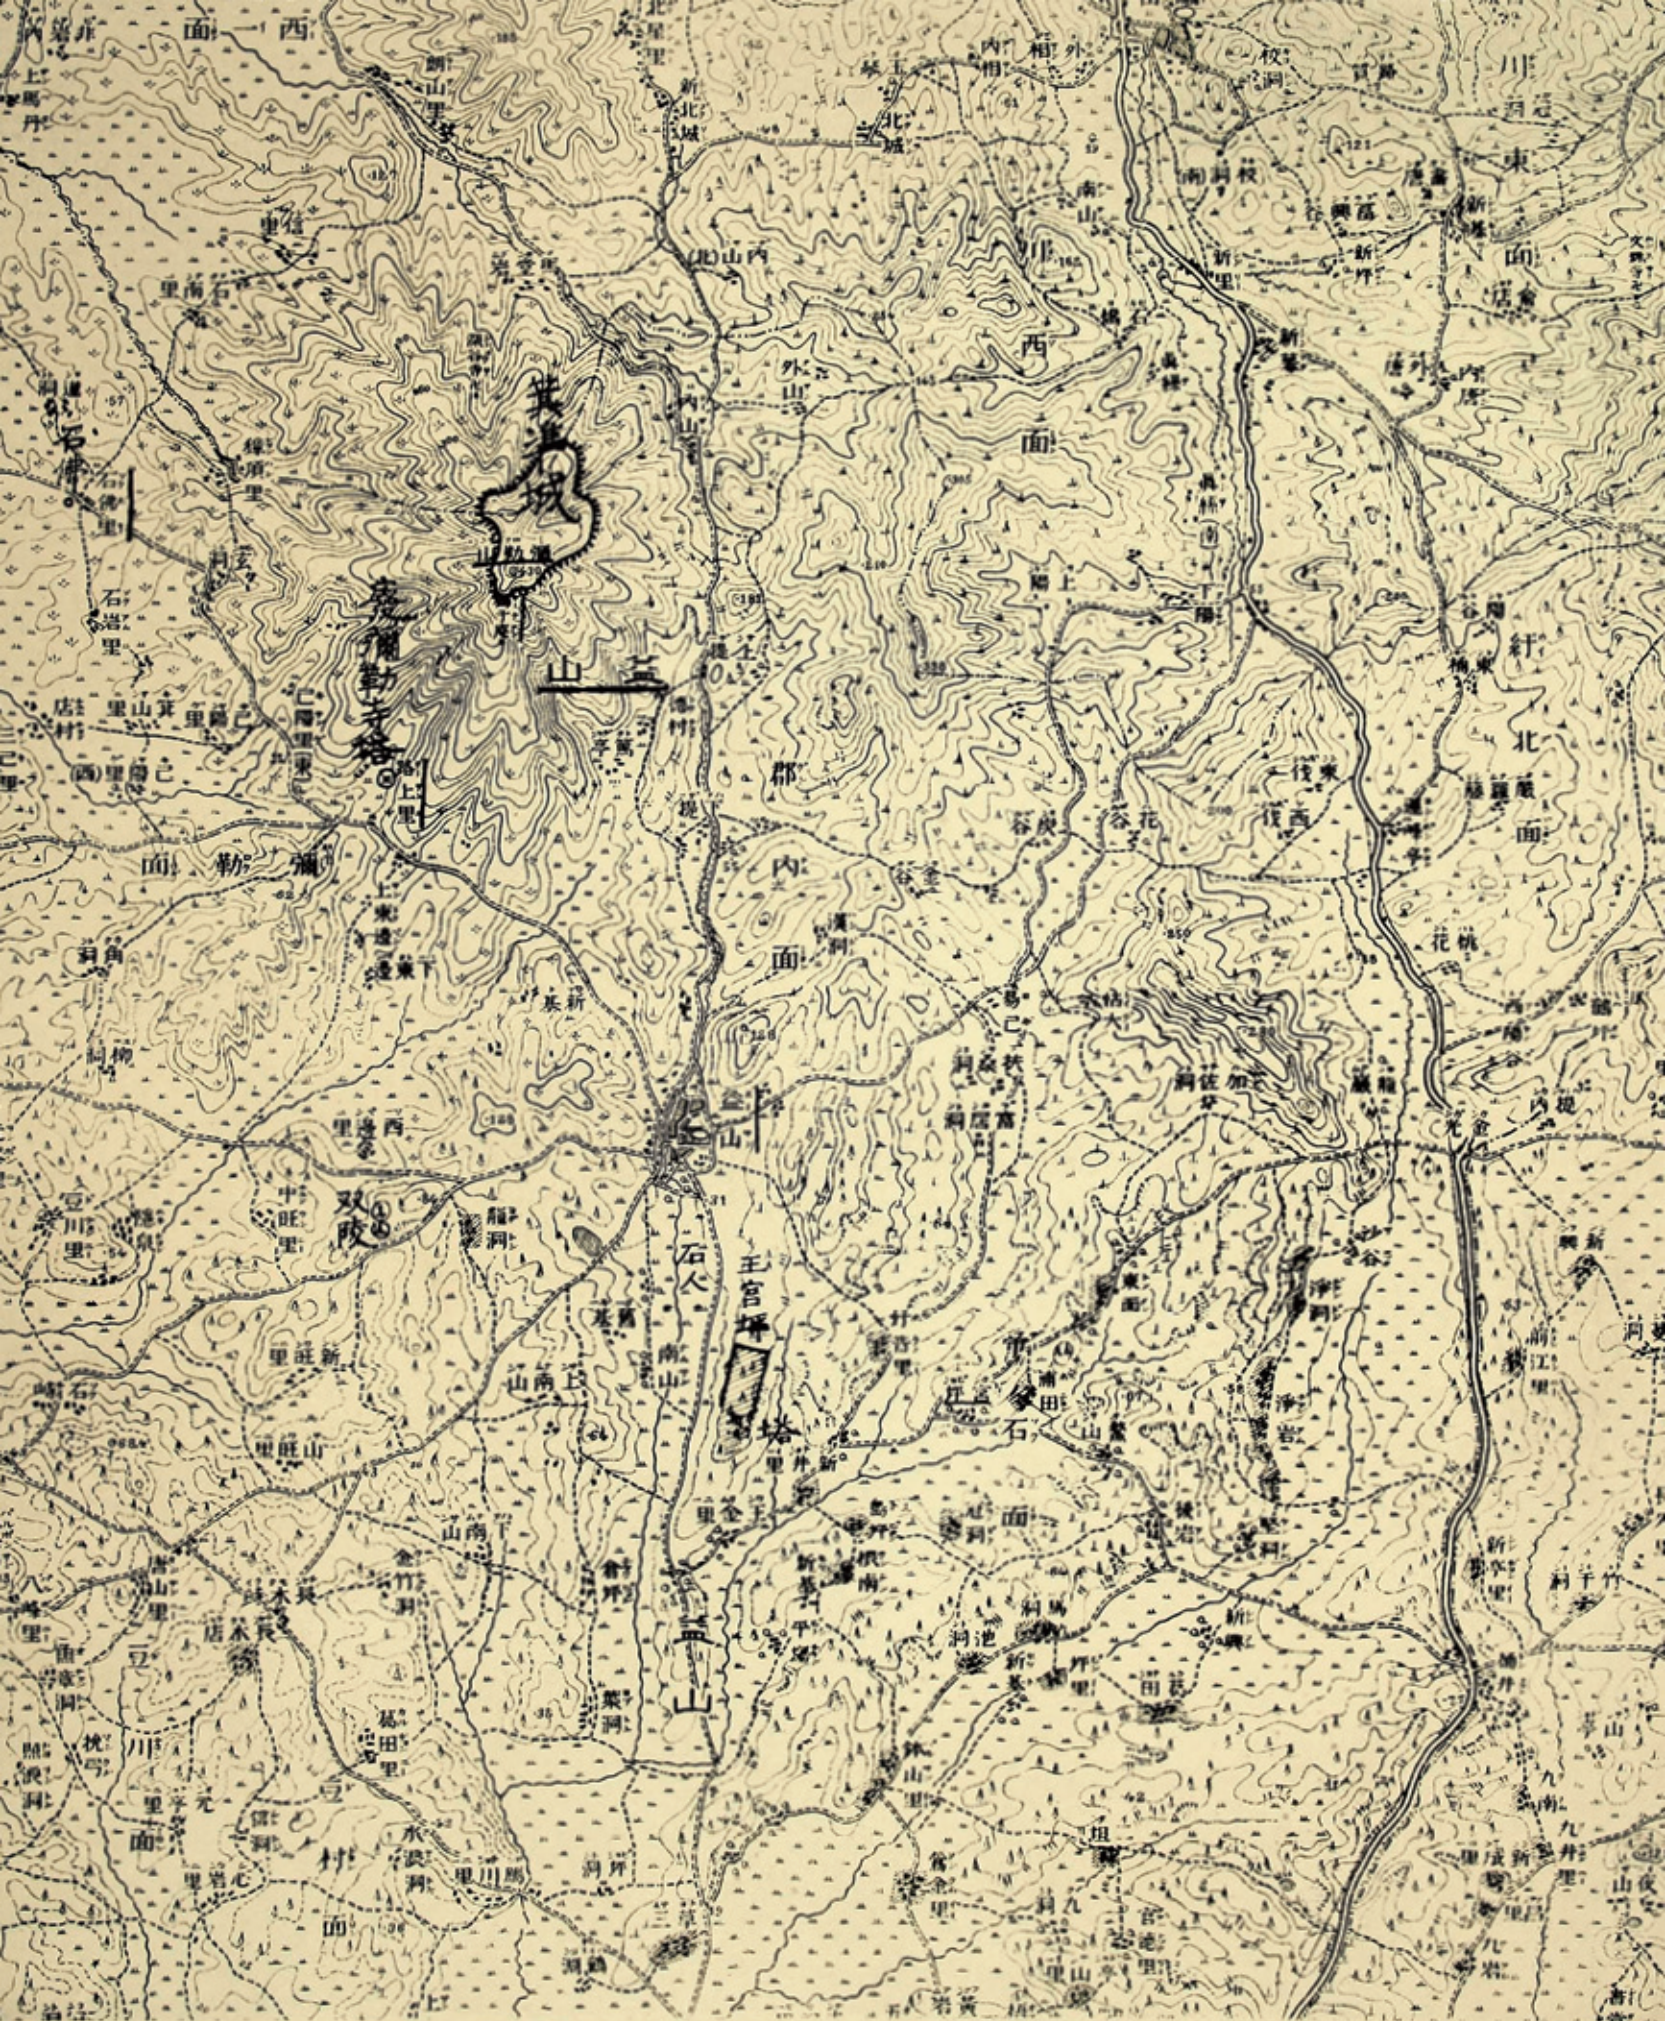
### 익산 부근 지형도

『조선고적도보』 3권에 실려 있는 익산 부근 지형도(도판번호664)이다. 1/50,000 지형도에 1910년 세키노 조사단의 조사 대상 유적을 표시한 도면으로 판단된다.

지도 왼쪽 윗부분에는 미륵산 능선을 따라 성곽을 표시하고 ‘기준성美津城’을 기입하였다. 미륵산 남서쪽과 서쪽에는 ‘폐미륵사탑廢彌勒寺塔(현 미륵사지 석탑)’과 ‘석불石佛(현 연동리 석불입상)’을 표기하였다. 지도 중앙의 익산(益山: 현 금마면 소재지) 서쪽과 남쪽에는 ‘쌍릉雙陵’과 ‘석인石人(현 고도리 석불입상)’을 적어 넣었고 ‘석인’ 옆에는 왕궁리 유적의 범위를 직사각형으로 표시하고 ‘왕궁평王宮坪(현 왕궁리 유적)’과 ‘탑塔’을 기입하였다. 그 밖에 석불리, 사자암, 궁평宮坪(현 제석사지) 등 주요 유적에도 빗금이 쳐져 있다.

전라북도 익산군은 마한의 중요지점으로 아마도 마한 54국 중 건마국乾馬國의 땅일 것이다. 읍의 북서쪽 약 1리 용화산(일명 미륵산)위에 기준성이라 전해지는 석성지가 있다. 읍의 남쪽 왕궁면 왕평리에 마한 왕궁지라 전해지는 토성지가 있다. 읍의 서남 약 20정町 팔봉면 왕묘리에는 쌍릉이라 칭해지는 토분 2기가 있다.

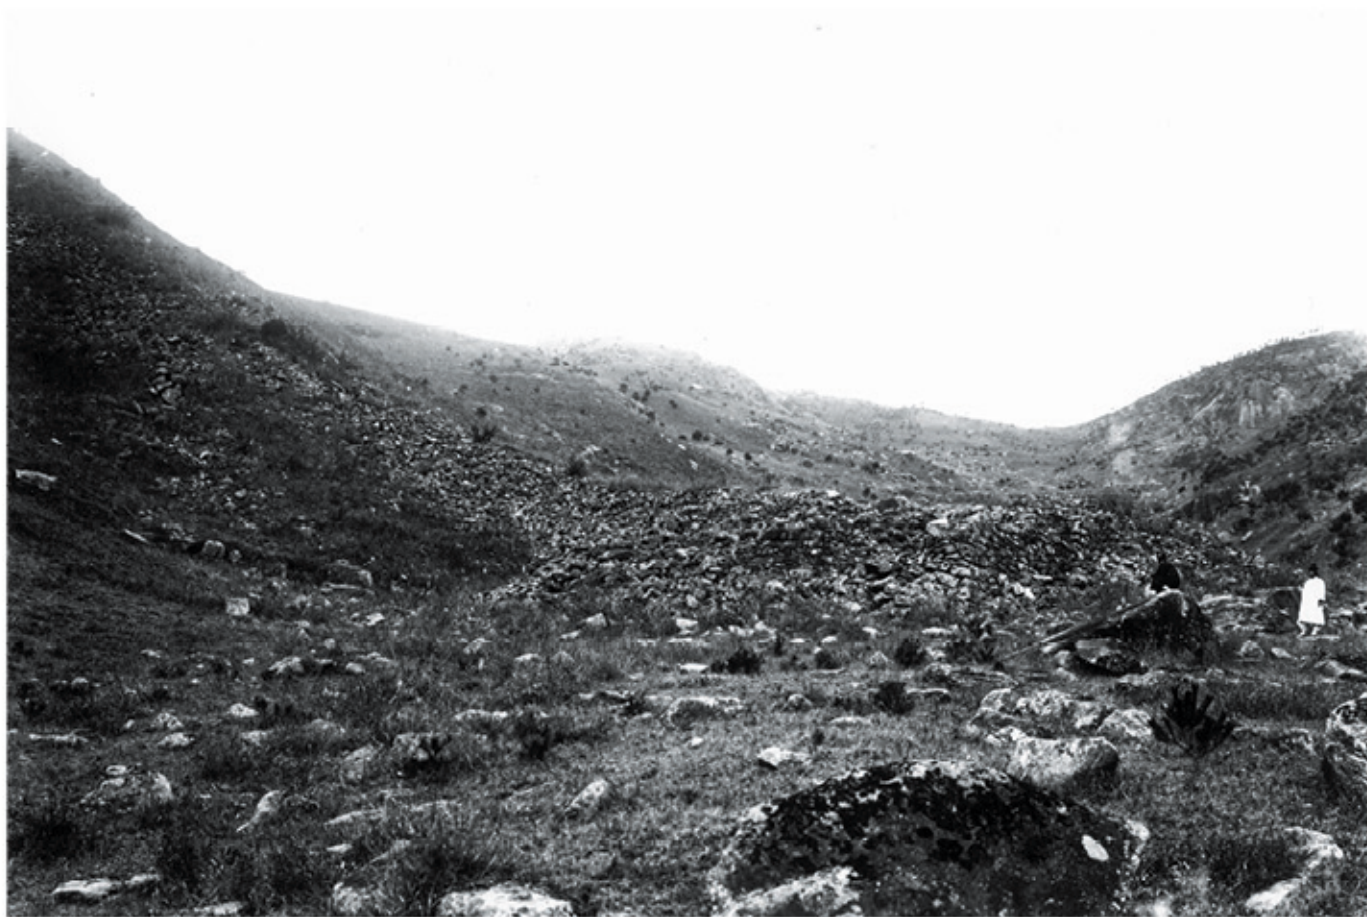
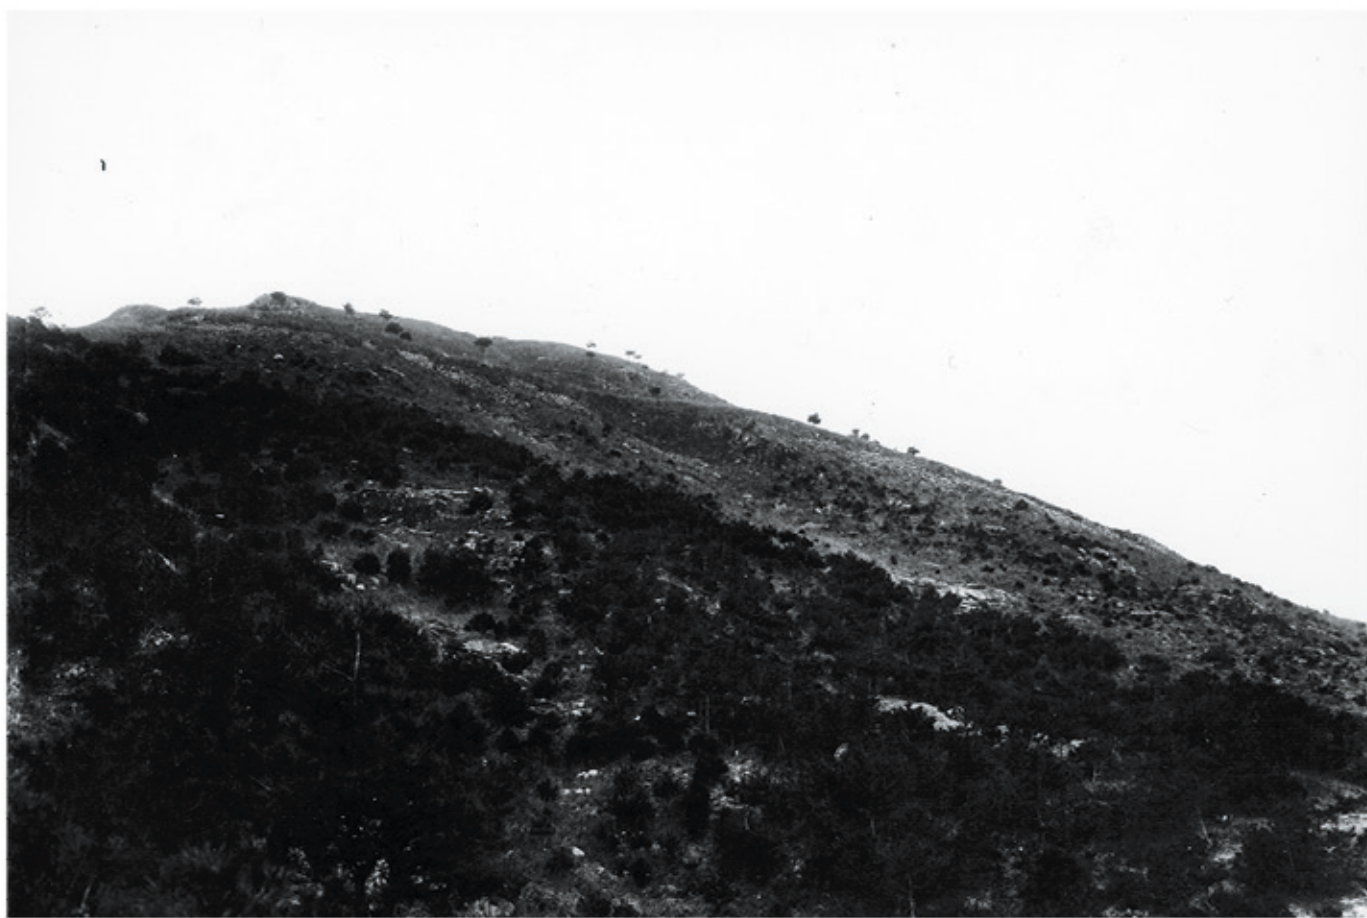
미륵산성을 촬영한 3매의 사진이다. 사진 2-1과 2-2는 1910년 세키노 조사단이 촬영하였으며(전판535, 28209) 『조선고적도보』 3권에는 1매(전판28209)가 실려 있다(도판번호668). 나머지 1매(2-3)는 촬영 연대를 알 수 없다. 조선시대에 편찬된 각종 지리지는 미륵산성이 기준성으로 전승되어 왔다는 사실을 기록하고 있다. 세키노 또한 『조선고적도보해설』에서 '남아있는 것(성벽)은 후대에 수축하였다 하더라도 그 지형은 마한시대의 산성이었다는 것을 부정할 수 없다.'고 부기하고 있다. 광복 이후 미륵산성에서는 초기 형태의 세형동검과 동주식동검의 손잡이 부분이 수습된 것으로 전해지고 있다.<sup>38</sup> 또한 최근 발굴조사에서 동모 1점과 백제 토기파편이 확인되었으나 삼국시대 이전의 축성을 뒷받침하는 유구는 확인되지 않은 것으로 보고되었다.<sup>39</sup>

전라북도 익산군 용화산(일명 미륵산)에 있다. 산의 꼭대기로부터 골짜기 사이에 펼쳐 둘러싼 것은 석벽石壁이다. 기준이 쌓은 것으로 전해진다. 생각건대 남아 있는 것은 후세에 수축하였다고 할지라도, 그 지형은 마한시대의 산성이었다는 것을 부정할 수 없다.

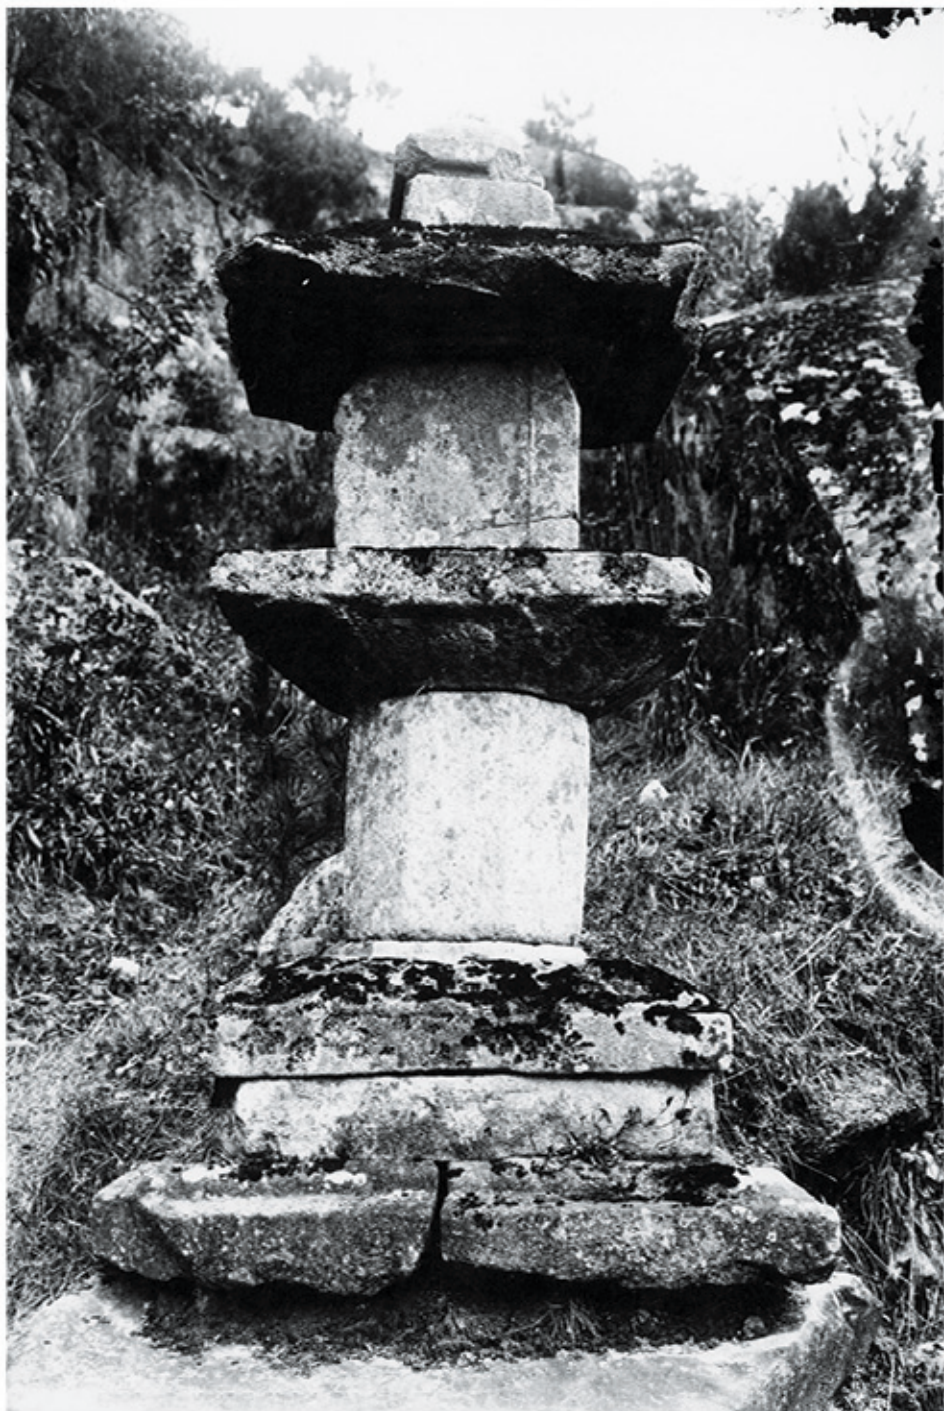
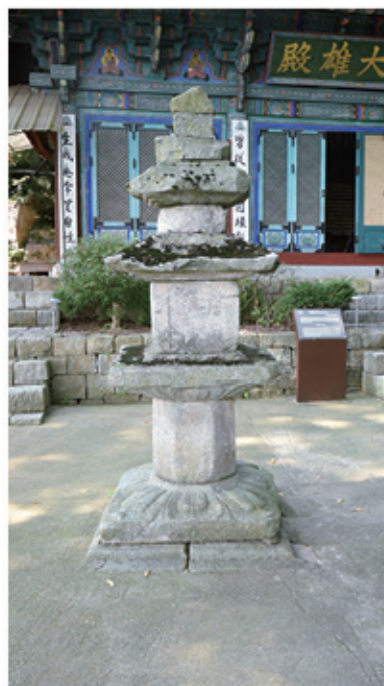
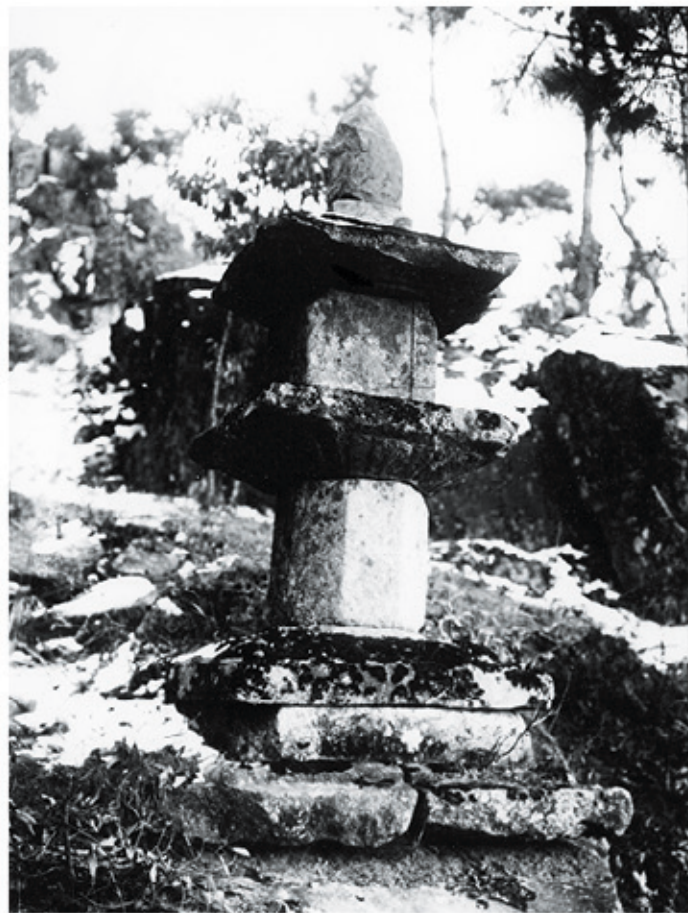
사자암 석탑을 촬영한 2매의 사진이다. 첫 번째 사진(3-1)은 1910년 세키노 조사단이 촬영하였으나 두 번째 사진(3-2)의 촬영자와 연대는 알 수 없다. 두 사진 모두 국립중앙 박물관 소장 유리건판 자료(건판544, 19063)이다. 사진의 방향은 남쪽에서 북쪽을 향해 촬영되었다.

이 석탑은 어느 시점에서인가 원형을 상실하고 석탑과 석등, 부도의 부재를 혼용하여 현재의 모습으로 다시 건립된 것으로 추정된다.<sup>40</sup> 강점기 건판 사진과 1992년 발굴조사 전 사진, 그리고 현재의 모습을 비교하면 석탑의 형태와 부재 위치가 계속 변화하고 있다는 것을 알 수 있다. 석탑의 원 위치도 불분명하다. 현재 석탑은 대웅전 앞에 세워져 있지만 1980년대 이전에는 사자암에서 남쪽으로 30여m 떨어진 지점에 있었던 것으로 전한다.<sup>41</sup>

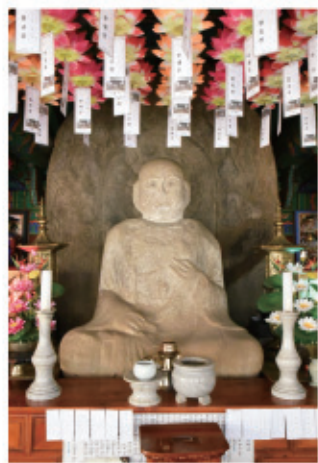
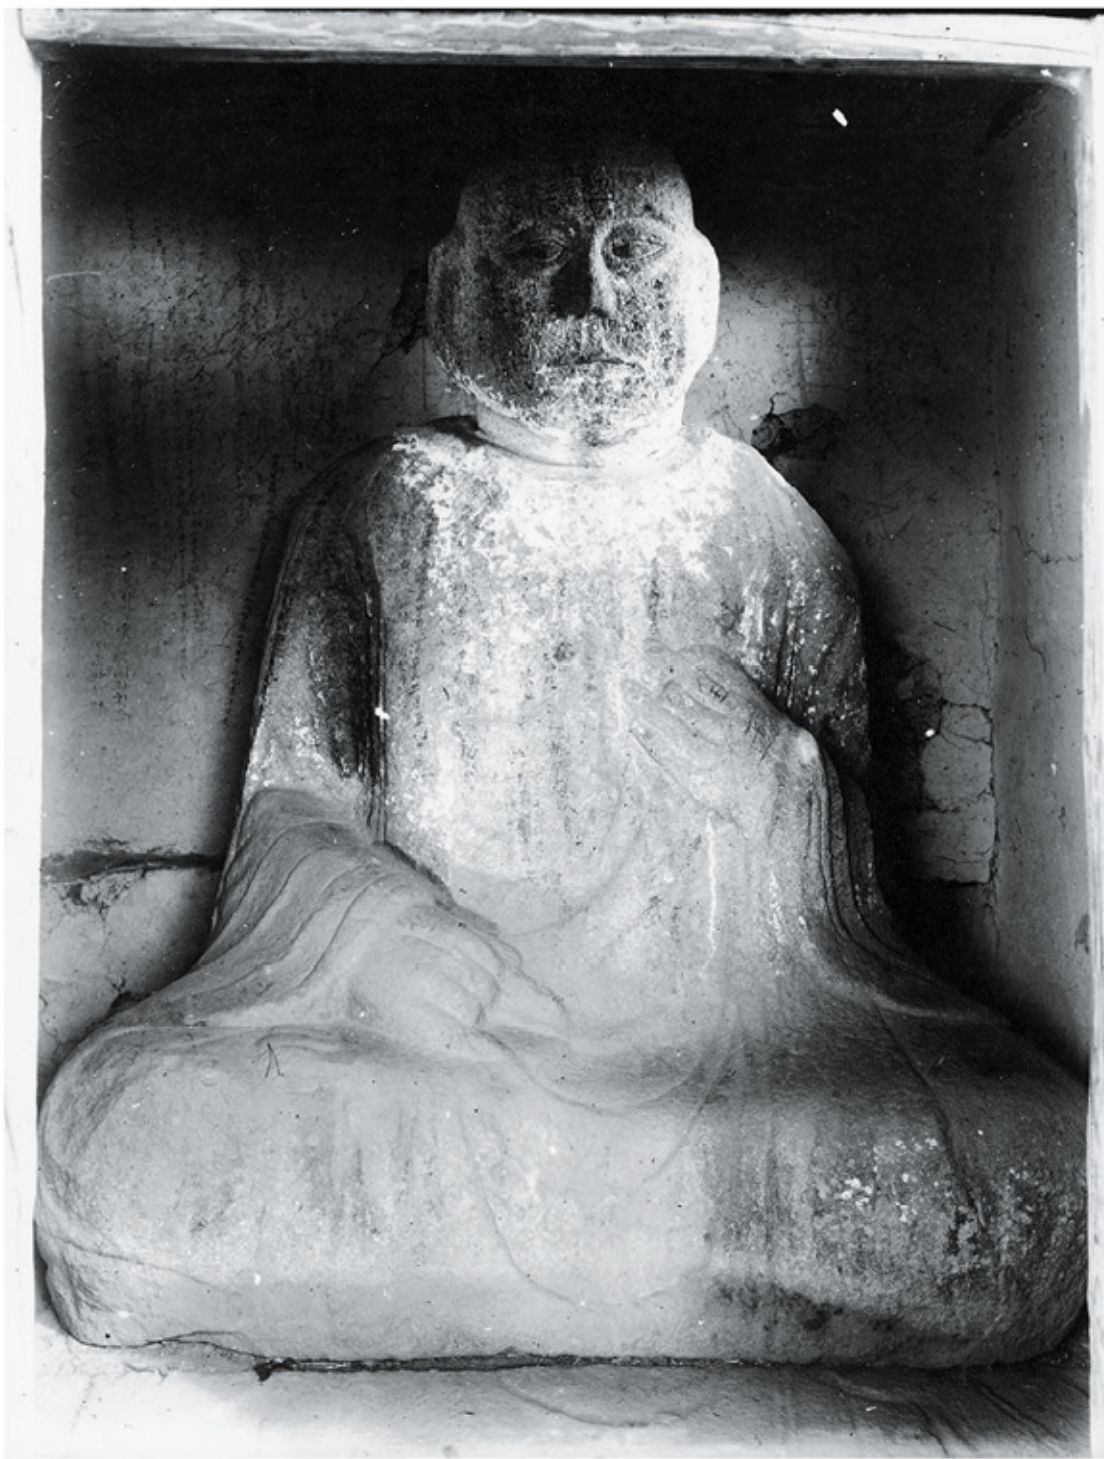
## 연동리 석조여래좌상

1910년 세키노 조사단이 촬영한 연동리 석조여래좌상의 불상과 광배 사진으로 광배 사진은 『조선고적도보』 5권에 실려있고(도판번호1931) 불상 사진은 국립중앙박물관 소장 유리건판 자료(건판543)로 남아있다. 세키노 조사단의 조사 내용에서 사찰의 존재 여부나 불상의 봉안 장소에 관한 기록은 확인되지 않지만 불상의 뒤쪽에 흙벽이 확인되는 것으로 보아 실내에 안치되어 있던 것으로 추정된다. 그리고 광배는 불상에서 이탈해 방치되어 있었던 것으로 보인다(조선총독부 박물관 공문서6). 연동리 석조여래좌상은 불신佛身, 대좌臺座, 광배光背가 고스란히 남아 있는 백제의 작품이며 불상의 높이는 156cm이다. 이 사진에서 보이는 불두佛頭는 새롭게 만들어진 것이었는데, 이 자료로 인해 1910년 이전부터 꼭 존재하였다는 점을 알게되었다.

광배는 우수한 걸작으로 중심에는 연화를 세기고 그 바깥에는 복사輻射 모양 및 이중 동그라미重圓 모양의 띠를 돌렸으며, 그 바깥에 화염 사이 일곱 소불小佛의 상을 세겨 놓았다. 소불은 모두 연좌蓮座 위에 있다. 화염과 함께 잘 다듬어져 기공技工이 잘 완성되었다. 연좌는 대개 당대 말기, 즉 후백제의 건립 때의 제작일 것인지 확실치 않다. 다소 웅대한 여영餘影을 보기에 족하다.
