## 일제강점기 사진으로 보는 익산의 문화유산

CULTURAL HERITAGE OF IKSAN CITY, KOREA: DOCUMENTATION IN GELATIN DRY PLATES

발행처 국립미륵사지유물전시관

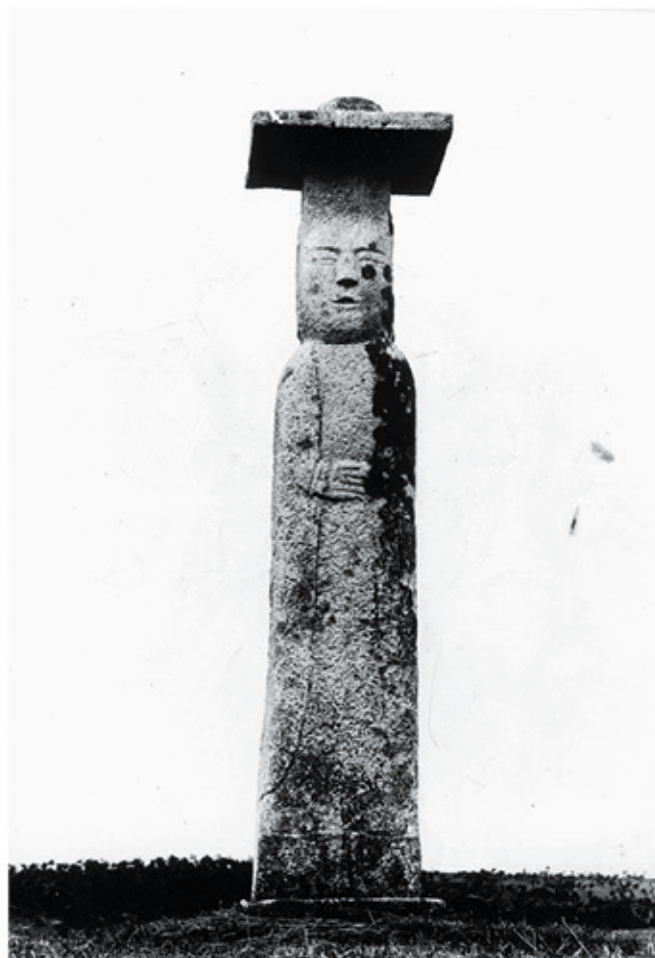
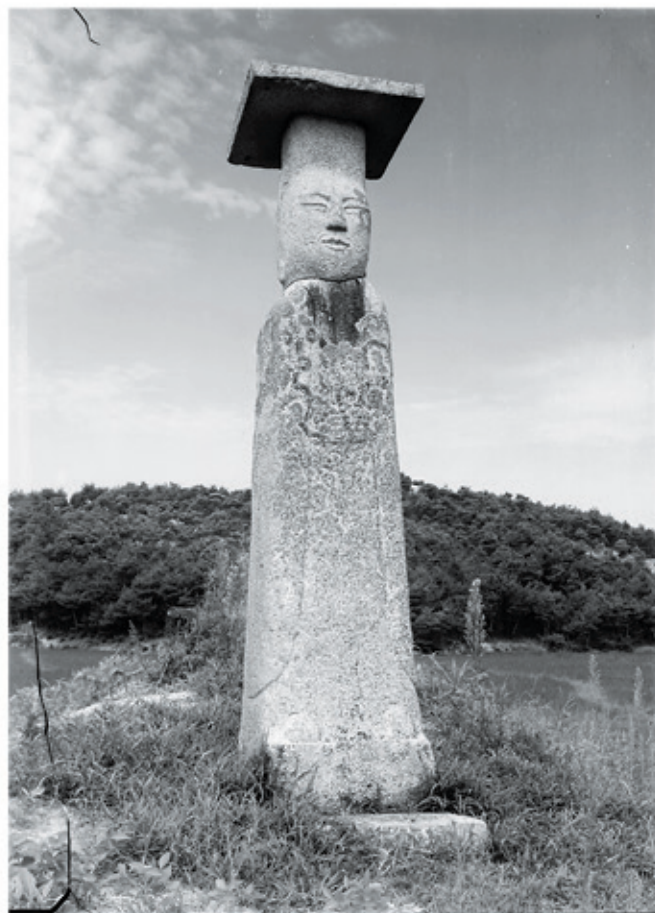
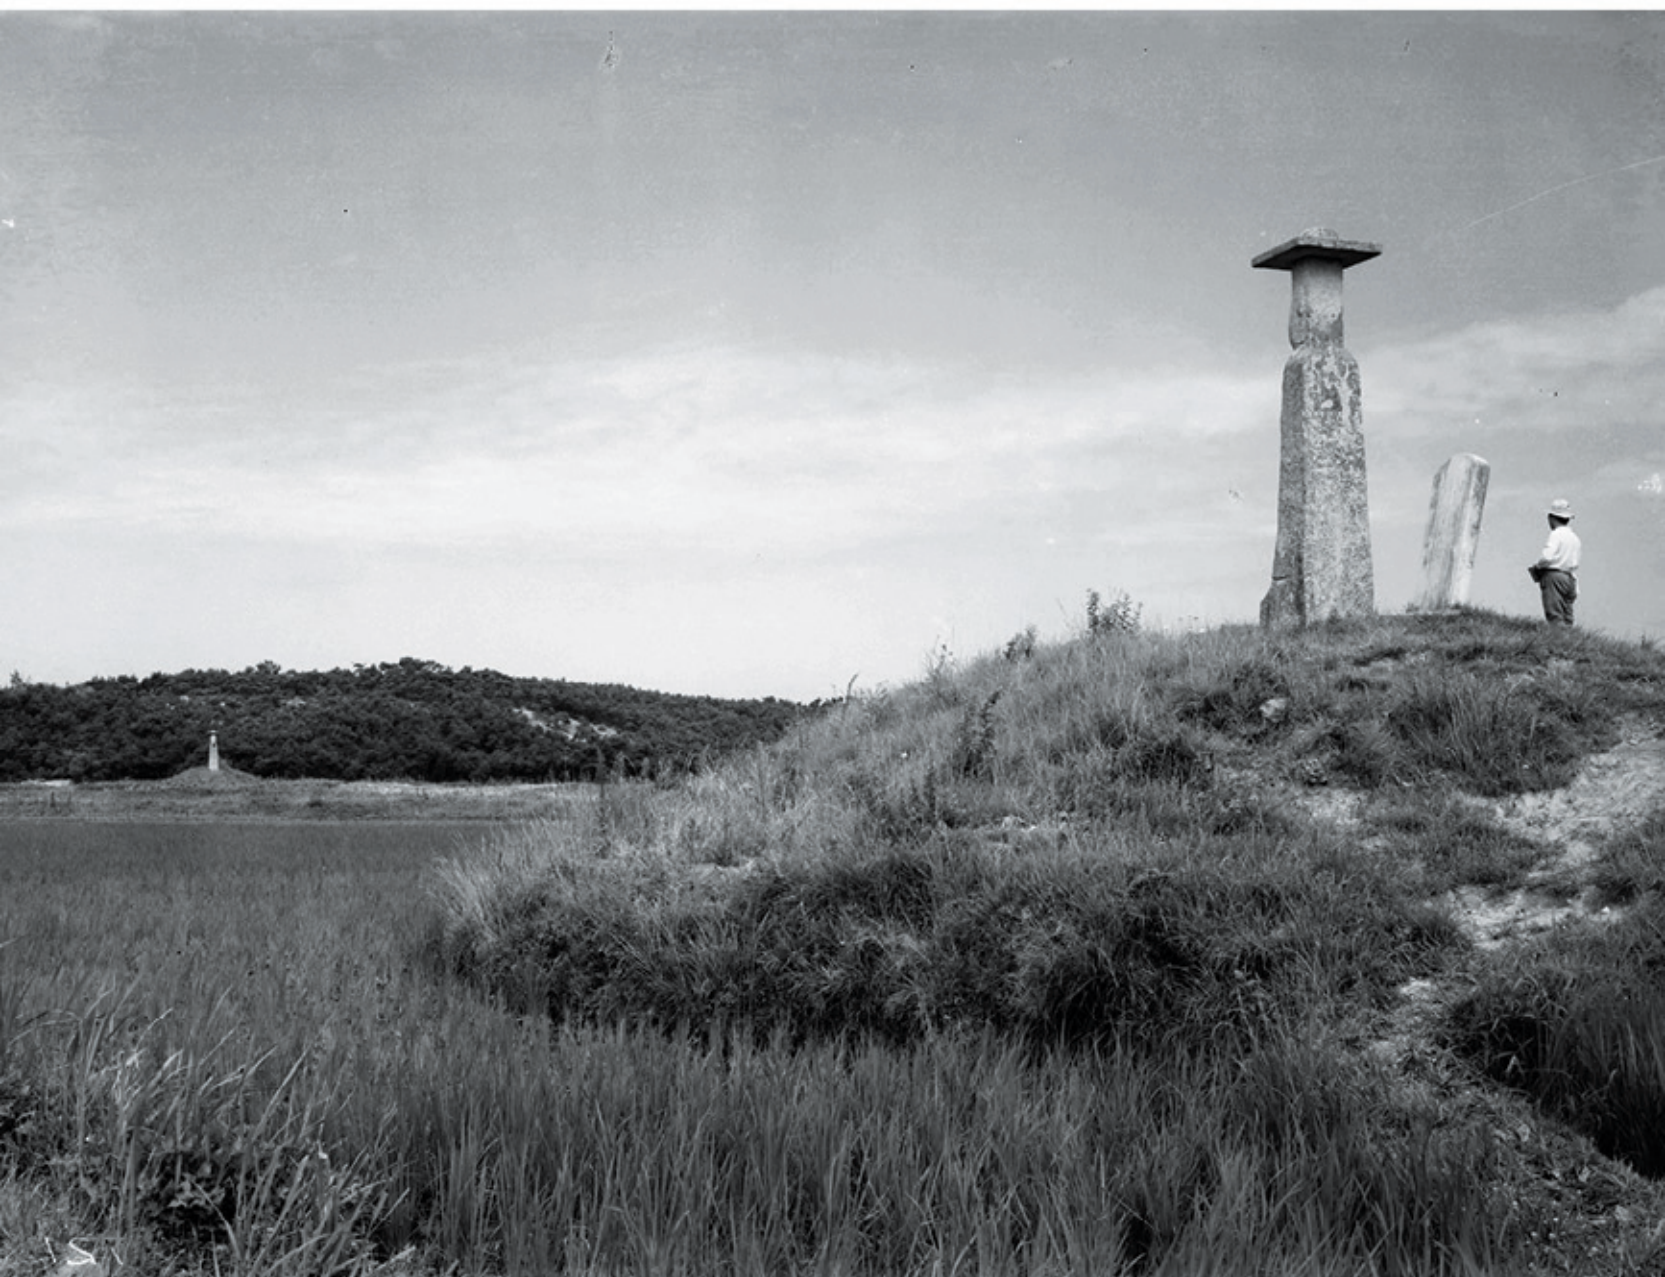
고도리 석불입상을 촬영한 3매의 사진이다. 첫 번째 사진(5-1)은 1910년도에 세키노 조사단이 촬영한 것으로서 국립중앙박물관 소장 유리건판 자료(전판34226)이다. 나머지 사진(5-2, 5-3)은 1934년 후지타 료사쿠가 촬영했으며 현재 성균관대학교박물관이 소장하고 있다. 석불은 서로 마주보고 있는데(사진 5-3), 5-1은 동쪽의 석불을 촬영한 1910년의 사진이며 5-2는 동쪽 석불과 약 200m 떨어져 있는 서쪽의 석불을 1934년 촬영한 사진이다.

서쪽의 석불은 동쪽의 석불에 비해 남성적인 느낌이 두드러진다. 마지막 사진은 동쪽의 석불입상에서 서쪽의 석불입상을 바라 본 사진이다. 두 석불은 평소에 헤어져 있다가 설날 그믐날 밤 자정에 옥룡천이 얼어붙으면 서로 만나 회포를 풀고 첫 닭이 울면 다시 제자리로 돌아간다는 민담이 전승되고 있다.(논고 3)

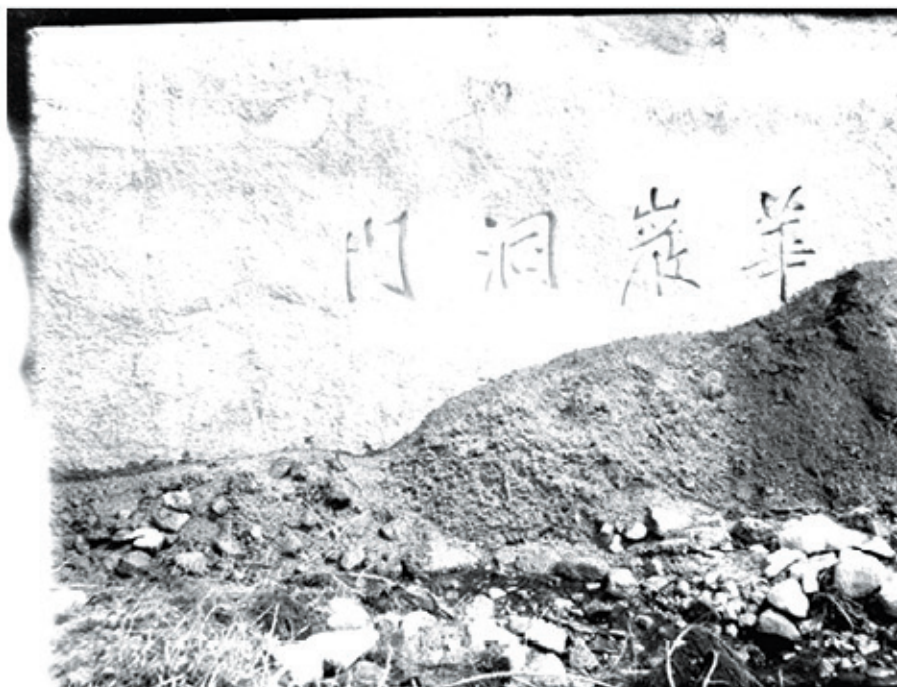
## 화암서원 부근 '화암동문' 각석

1932년 다나카 류조와 가야모토 가메지로가 촬영한 사진으로서 「공주, 부여, 익산, 창녕 지방 고적 보존 상황 시찰 복명서」(조선총독부박물관 공문서17)에 실려 있고, 국립중앙박물관 소장 유리건판 자료(건판38087)로 남아있다. 유리건판 유제면 일부가 잘려나갔다. 제목은 '익산 화암서원 부근 화암동문益山 華巖書院 附近 華巖洞門'이다. 화암서원은 미륵사지 석탑 북쪽 약 600m 지점에 자리잡고 있으며 광해군 4년(1612) 창건된 것으로 전해진다. 화암동문이 새겨진 바위는 미륵사지 사역 북편의 조선시대 기와가마터 북쪽 100m 지점에 남아 있다.

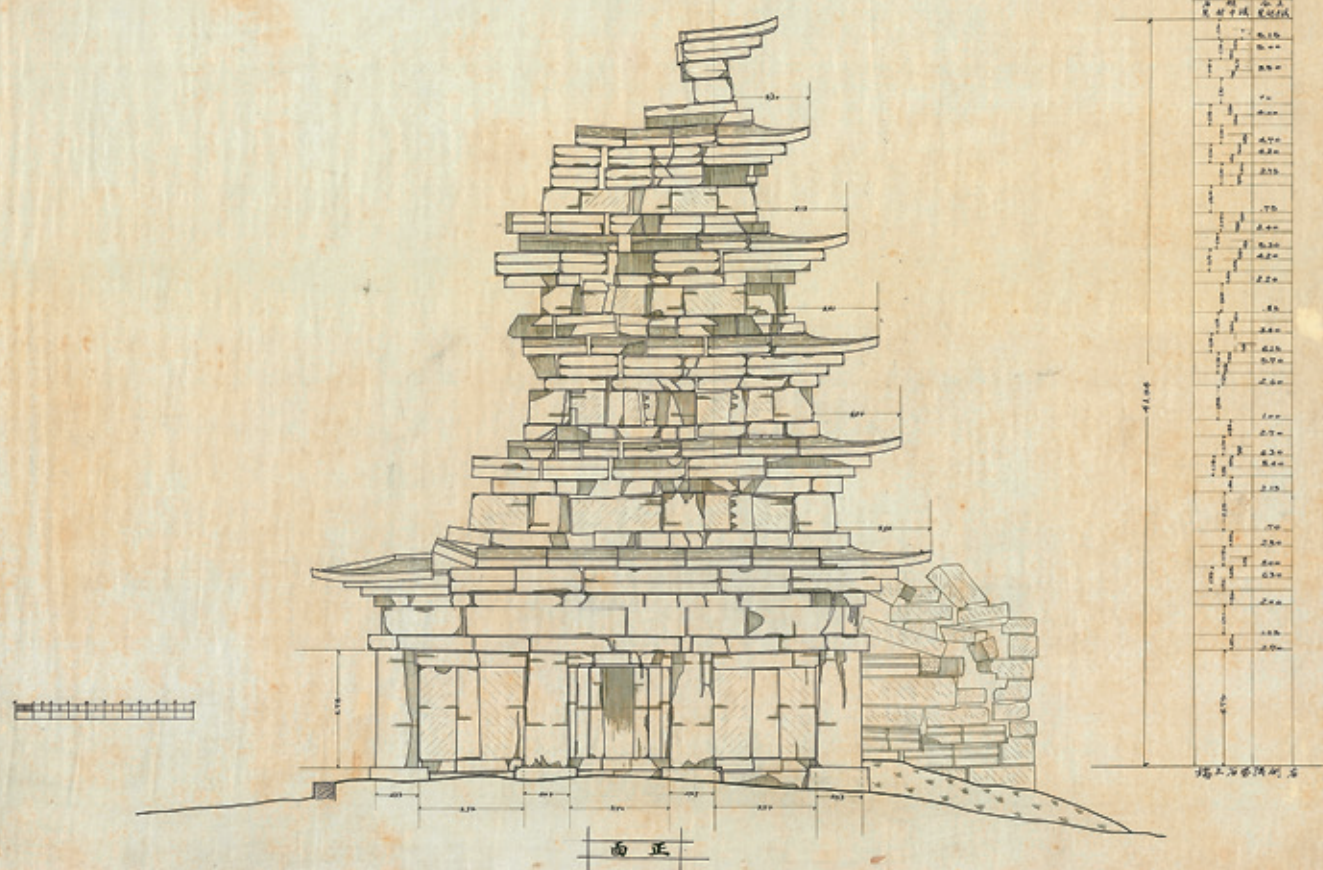
[도면 1] 전북 익산군 미륵탑 실측도(동→서방향)[국가기록원 소장]

석탑의 평면도(동-서)이다. 곳곳에 석재의 박락이 심하고 1층 우주에는 균열 흔적이 보인다. 좌측면 2~6층 석재는 대부분 그 형체를 잃었다. 6층에는 남아있는 귀족개석과 탑신석 일부만이 아슬아슬하게 남아있다. 6층으로 올라갈수록 남아있는 석재 수가 부족하여 부재 간 이격이 심하다. 1층 탑신부 우측면에 장대석으로 쌓은 축대 형태가 보인다. 이 도면만 보아서는 정확한 체감비나 층수를 알기 어렵다.

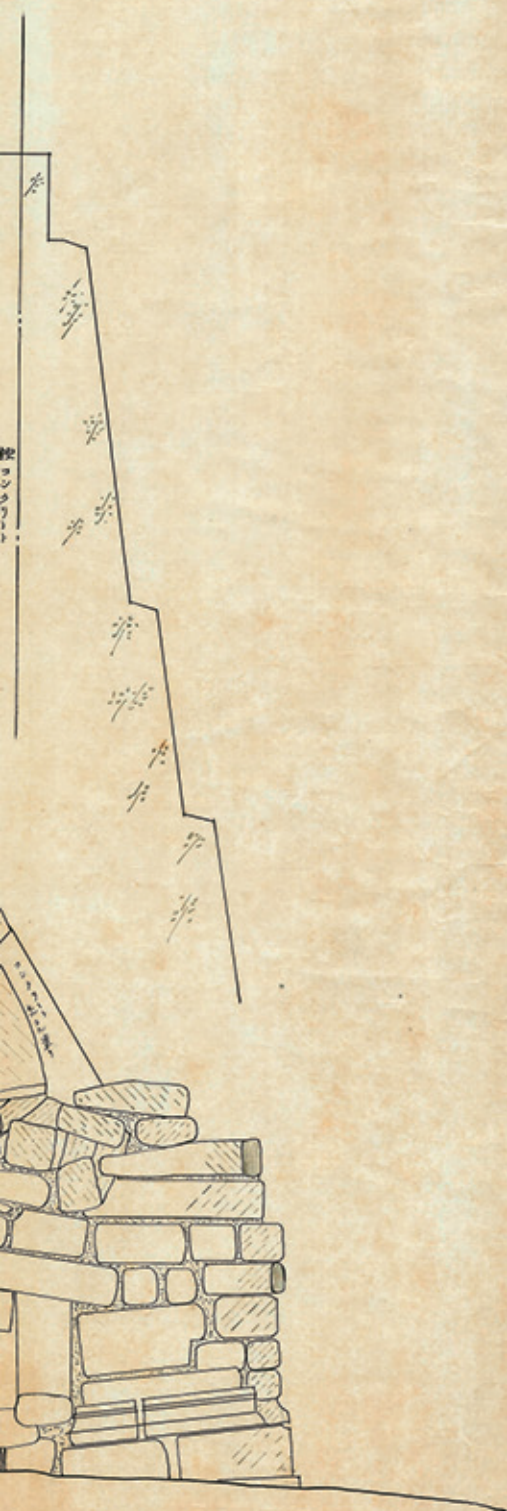
[도면 6] 설계도 범례

부호	종류 및 개소	수량
イ	신규 지붕석 또는 인조석 설치	2
ロ	파손부 및 줄눈 수리	4
ハ	수평면 조정 모르타르 칠	11
ニ	수평면 조정 인조석 마감	15
ホ	파손부 및 줄눈 수리 인조석 마감	6
ヘ	수평면 조정 모르타르 칠	4
ト	콘크리트 주입 모르타르 칠	10
チ	위와 동일 (단, 줄눈은 시멘트 플라스터)	16
リ	콘크리트 주입 모르타르 칠	2
ヌ	신규 기둥 석재 교체 (겉에서 6층, 속에서 8층)	4
ル	신규 기둥 석재 교체 (8층 각형)	2
ヲ	파손부 및 줄눈 수리 인조석 마감	8
ワ	파손 및 줄눈 수리 인조석 마감	4
タ	수평면 조정 모르타르 칠	2
レ	파손 및 줄눈 수리 인조석 마감	3
ウ	상층 지지 콘크리트 두께 1척6촌 모르타르 칠 마감	1
ヰ	경석 고정철제 및 줄눈 수리	1
상층 이하 지지 콘크리트 모르타르 칠 마감		
입구 내부 천정석 파손부 철제보 설치 2개소

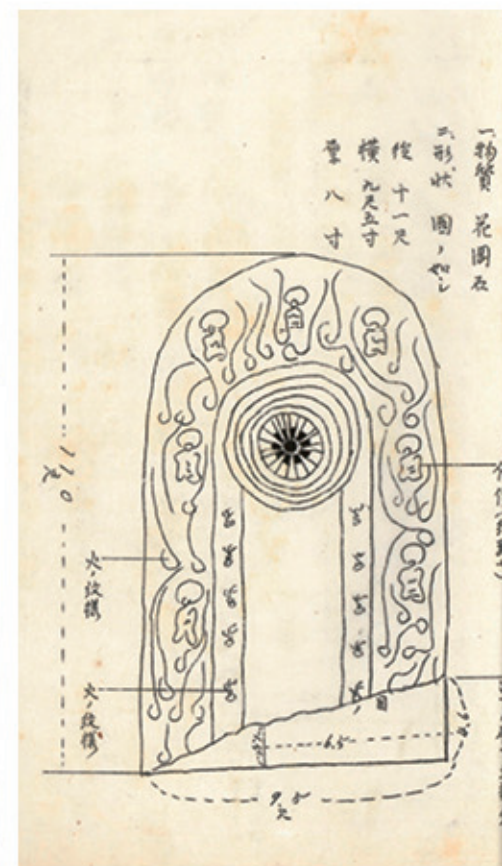
F119-006-007-005

형상: 그림과 같다. 세로 11척, 가로 9척 5촌, 두께 8촌, 석질 화강석, 불상(7개) 이하는 벽립壁立 부분 및 불의 문양이다. (F119-006-007-005)<sup>19)</sup>

19) 좌측도면(F119-006-007-006)은 우측도면(F119-006-007-005) 하단에 관한 세부 도면 설명이다.

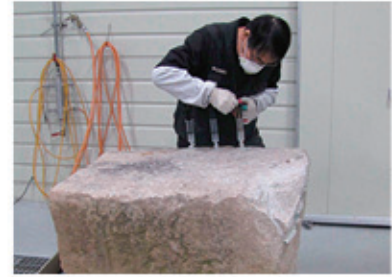
[그림 33] 균열부 충전

1,300여년의 긴 세월이 지나면서 석탑을 구성하고 있는 대부분의 석재들은 풍화로 인해 약화되고 균열, 절단 등 훼손이 많이 진행된 상태였다. 석탑의 원형을 보존하기 위한 가장 기본적인 요건은 최대한 원부재를 재사용하는 것이다. 다양한 양상으로 훼손된 부재를 재사용하기 위해서는 대상 부재에 대한 과학적 조사 및 분석을 토대로 오염물 세척, 균열 충전, 구조보강, 유실부 보형, 절단면 접합, 풍화면 강화처리 등 체계적인 보존처리가 필요하다. 특히 미륵사지 석탑의 경우 절단되거나 일부가 유실된 부재들이 많았는데 이러한 부재를 재사용하기 위해서는 유실부에 대한 보형 및 구조보강 등 과학적인 보존처리가 요구된다.

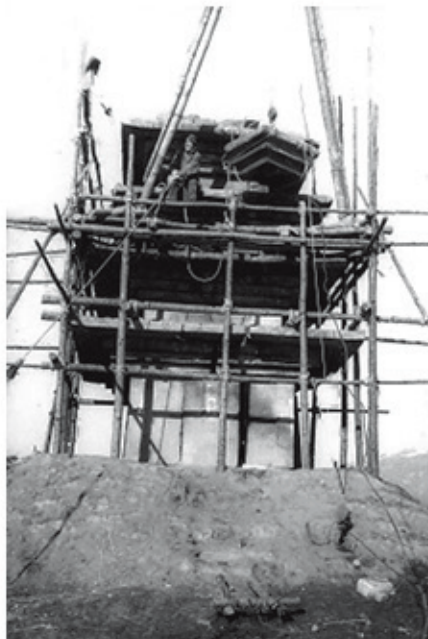
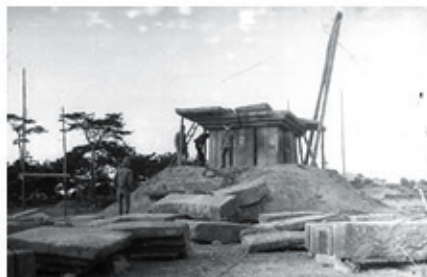
[그림 3] 왕궁리 석탑 해체(한정호 소장)

왕궁리 오층석탑은 1952년 이래 정영호에 의해 조사되었는데 당시의 기단부는 토단부로 덮여 있어서 기단부의 구조와 상태를 정확하게 알기 어려웠고 1층 탑신의 부재 사이가 벌어져 보수가 절실한 상황이었다.<sup>13</sup> 석탑의 보수에 대한 필요성은 1960년대 초반에도 제기되었으나<sup>14</sup> 실제 해체 보수가 시작된 것은 1965년 11월이었다. 석탑의 해체 보수는 1966년 5월까지 진행되었다. 석탑의 해체가 진행되던 1965년 12월 5

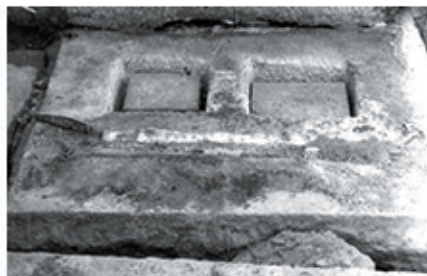
[그림 5] 왕궁리 석탑 1층 옥개석 사리공(한정호 소장)

일 1층 옥개 상면 중앙 적심부의 방형 석재에 마련된 2개의 사리공에서 사리장엄구가 발견되었다. 동쪽의 사리공에서는 장방형의 금동합이 들어 있었고 그 안에는 금제 사리합이 있었으며 금제 사리합 안에는 녹색의 유리병이 놓여 있었다. 서쪽의 사리공에서는 장방형의 금동합이 확인되었고 그 안에서는 19매의 금강반야바라밀경이 들어 있는 금제 합이 놓여 있었다. 이어 12월 10일 1층 탑신부의 중앙에 놓인 사각형 심초석 상면에서 품자品字로 뚫린 3개의 사각형 사리공이 발견되었는데 3개의 사리공 가운데 동쪽의 사리공에는 금동여래입상 1개와 청동방울 1개가 들어있었고 북쪽의 사리공에서는 향류香類로 보이는 검은색 파편과 철편 1개가 확인되었으나 서쪽의 사리공에서는 유물이 확인되지 않았다.<sup>15</sup>

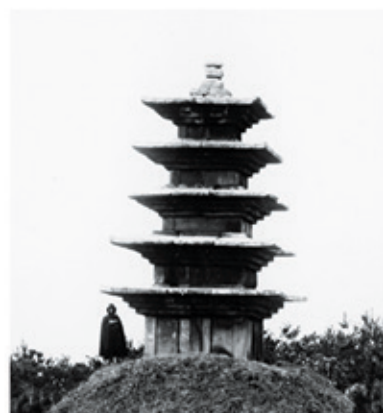
[제332도] 익산 왕궁탑

마한 왕궁지라 불리는 익산 왕궁평 언덕 위에 세워져 있다. 이곳은 먼 옛날 마한 왕궁이 있던 장소이며, 이후 그 폐허가 사찰이 되어 이 탑을 세웠던 것이다. 그 연대는 명확하지 않지만, 미륵사 석탑과 동일한 형식으로 규모가 다소 작을 뿐 그것과 거의 동시대에 지어진 것이라고 할 수 있다. 본인은 그 곁에서 하나의 막새기와 파편을 발견하였다. 그 문양을 보면 약 1,230~1,240년 전의 것으로 이것은 이 탑의 연대를 판정하기 위한 중요한 자료로 활용해야 할 것이다. 『익산읍지』, 『금마지』에 ‘세속에서 전하기를 마한 때에 조영하였다’고 기록되어 있는 것은 황당하여 논하기 어렵다.

탑은 오층으로 기단은 현재 흙 속에 매몰되어 있다. 높이는 단위로 27~28척, 각 층 탑신은 다소 넓고 처마는 길게 나왔으며, 지붕 경사는 완만하다. 안정감 있고 장중한 외관을 확인할 수 있다. 처마의 3단 옥개받침은 중후하며 옥개석은 매우 경쾌하여 신라 후기의 석탑과는 확연히 다른 외형을 보여준다. 상륜은 노반露盤, 복발覆鉢, 수화受華 및 가장 아래의 1륜을 남기고 있을 뿐으로 상부는 손실되었다.

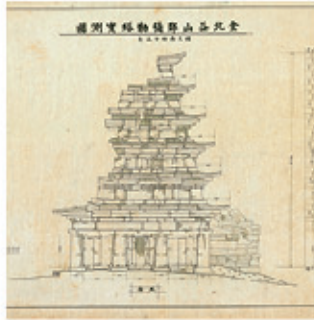
[제94도] 미륵사 서탑 동측 입면도  
(조선총독부 실측)

1층 평면은 대략 정방형으로 동변의 길이는 27.18척(조선총독부 토목부 조사, 이하 『토목

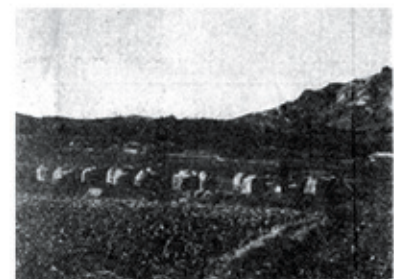
[제97도] 서금당지(남쪽 방향에서)  
(후지시마 촬영 1926.4)

서탑 중심에서 북쪽으로 105척 떨어진 논 속에 서금당지가 있다. 초석 20개가 남아 있어 정면 5칸 측면 4칸의 당우(堂宇)였음을 알 수 있다. 도리(정면)방향으로 42척 보(측면)방향으로 30.7척이다. 기둥 간격은 거의 동일하고 실측도에서 보이는 것처럼 대략 8, 9척 정도이지만 측면 2칸만 7.4척으로 되어 있다. 초석의 형상이 특이하여 다른 사례가 없다. 먼저 초석 아래 4평방척의 정방형 화강암 판석을 깔았고, 초석은 2.5평방척( $m^2$ )에 높이 2.85척이다. 그 위에 높이 4.5촌 직경 1.8척 정도로 원형관이 돌출되어 새겨져 있다. 이렇게 세로로 긴 형태의 초석은 다른 곳에는 없다. 원래 조선시대의 건축은 이 형식에서 더 높게 팔각기둥으로 만들어 나무 기둥에 절반 정도를 차지하도록 구성하거나 경회루와 같이 누각 아래를 거의 석주로만 구성하는 경우도 있으므로, 이를 조선시대 건축의 특징 중 하나로 볼 수도 있다. 그러나 신라시대 사지에서 이러한 경

우는 특수한 사례에 속한다. 이 초석을 창건 당시의 것으로 볼 수 있는가 없는가에 대해서는 초석의 조각 방식 등으로 볼 때 다소 의문이였다. 그러나 이를 고려시대의 것으로 보더라도 조선시대까지 이 사찰이 존속했는지는 불분명하다. 따라서 이 초석은 고려시대에 건물 크기를 변화시키지 않고 건물을 다시 지으면서 설치했던 것으로 석주의 시초는 고려시대라고 인정하여도 무리는 없을 것이라고 생각된다. 초석 아래의 판석은 모두 마루의 대용으로 사용되었다고도 추정할 수 있기 때문에 초석 사이 지면에도 판석이 깔려 있었을 것이라고 생각할 수 있다.
